# Asbestinventarisatetest

Edewallestraat 42, 8610 Kortemark

Attestnummer : 20251009-000408.000

Uitgegeven op : 09.10.2025

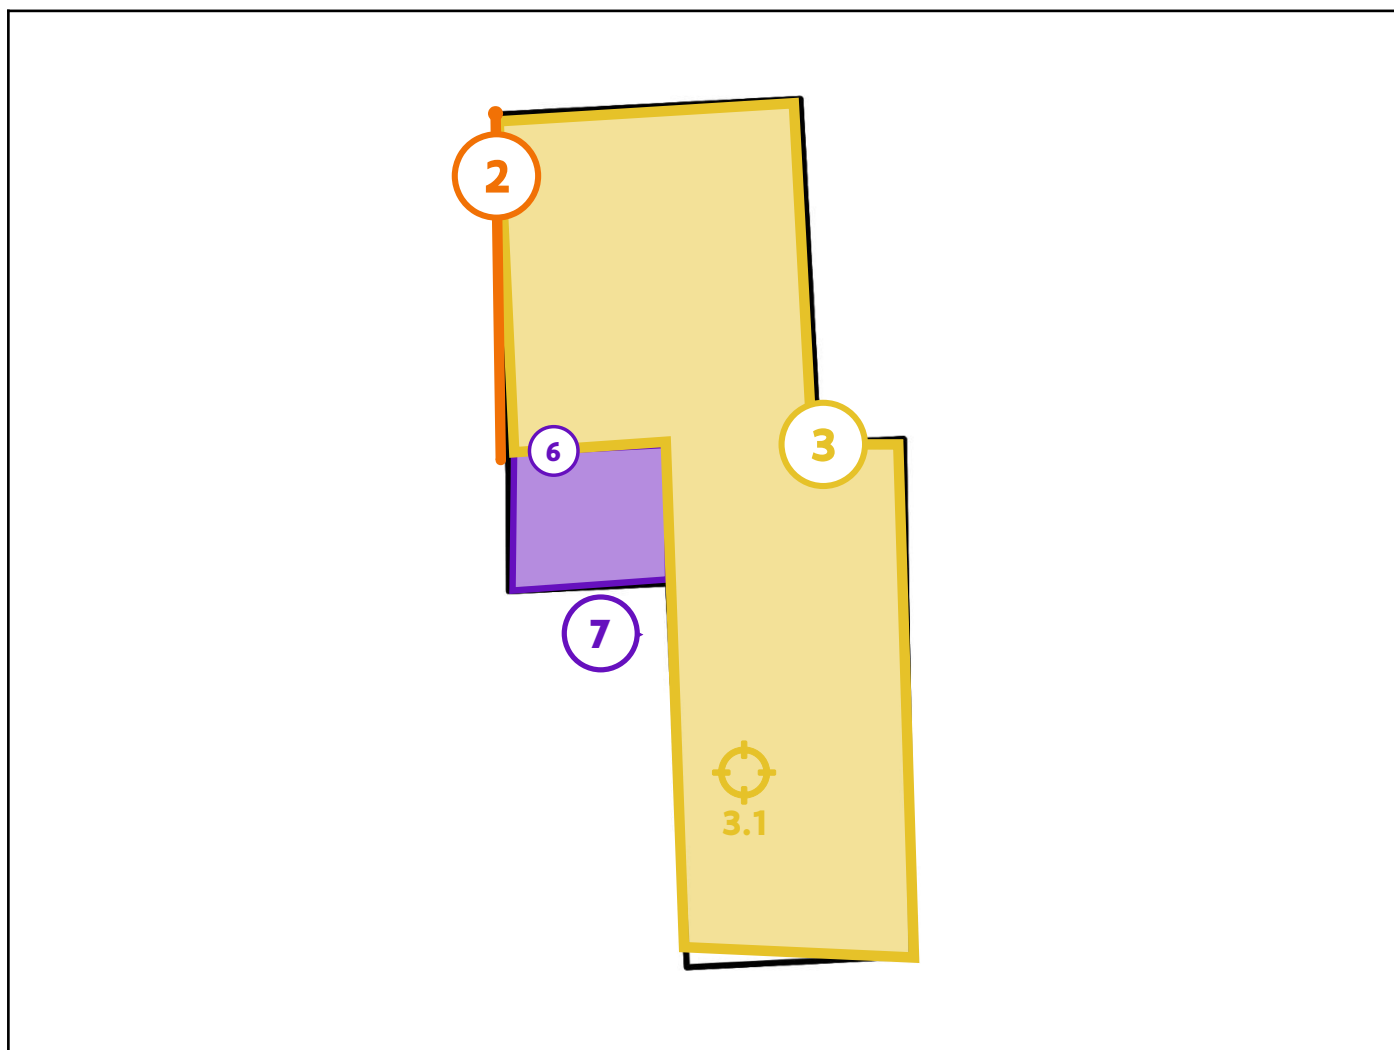
## Plan 1.6: Contour

| Beschrijving | Type | Actie |
|---|---|---|
| 2. Gevel bekleed met asbestverdachte leien | Asbestmateriaal | Verwijderen |
| 3. Onderdak type menuiserite | Asbestmateriaal | Zorgvuldig beheren |

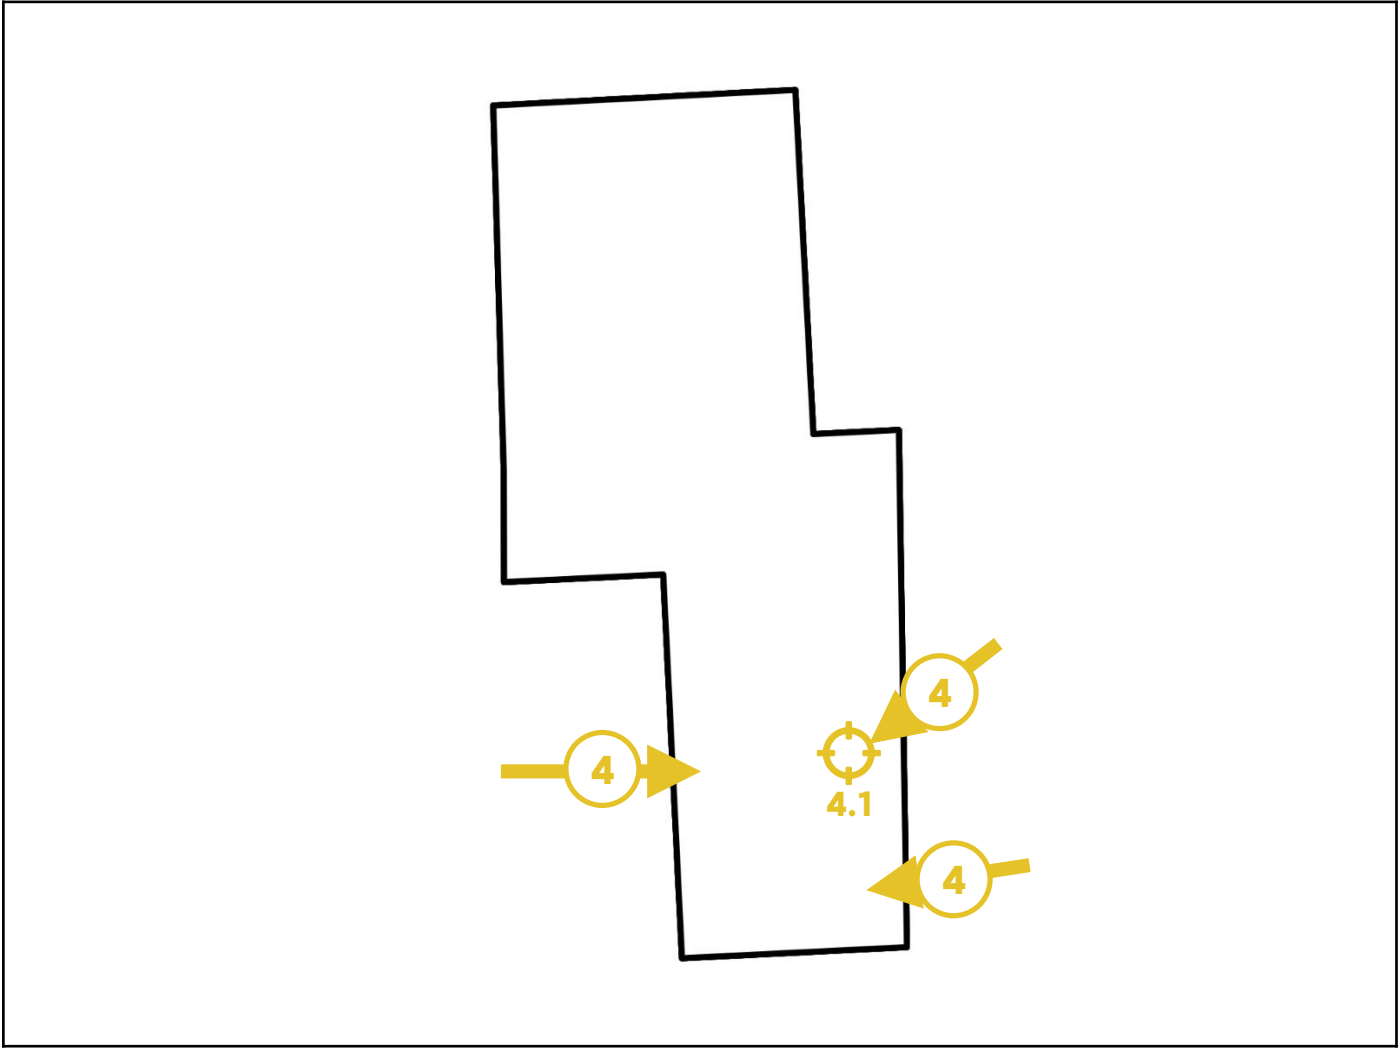
# Plan 1.7: Contour

| Beschrijving | Type | Actie |
|---|---|---|
| 4. Grijsze platen onderdak | Asbestmateriaal | Zorgvuldig beheren |

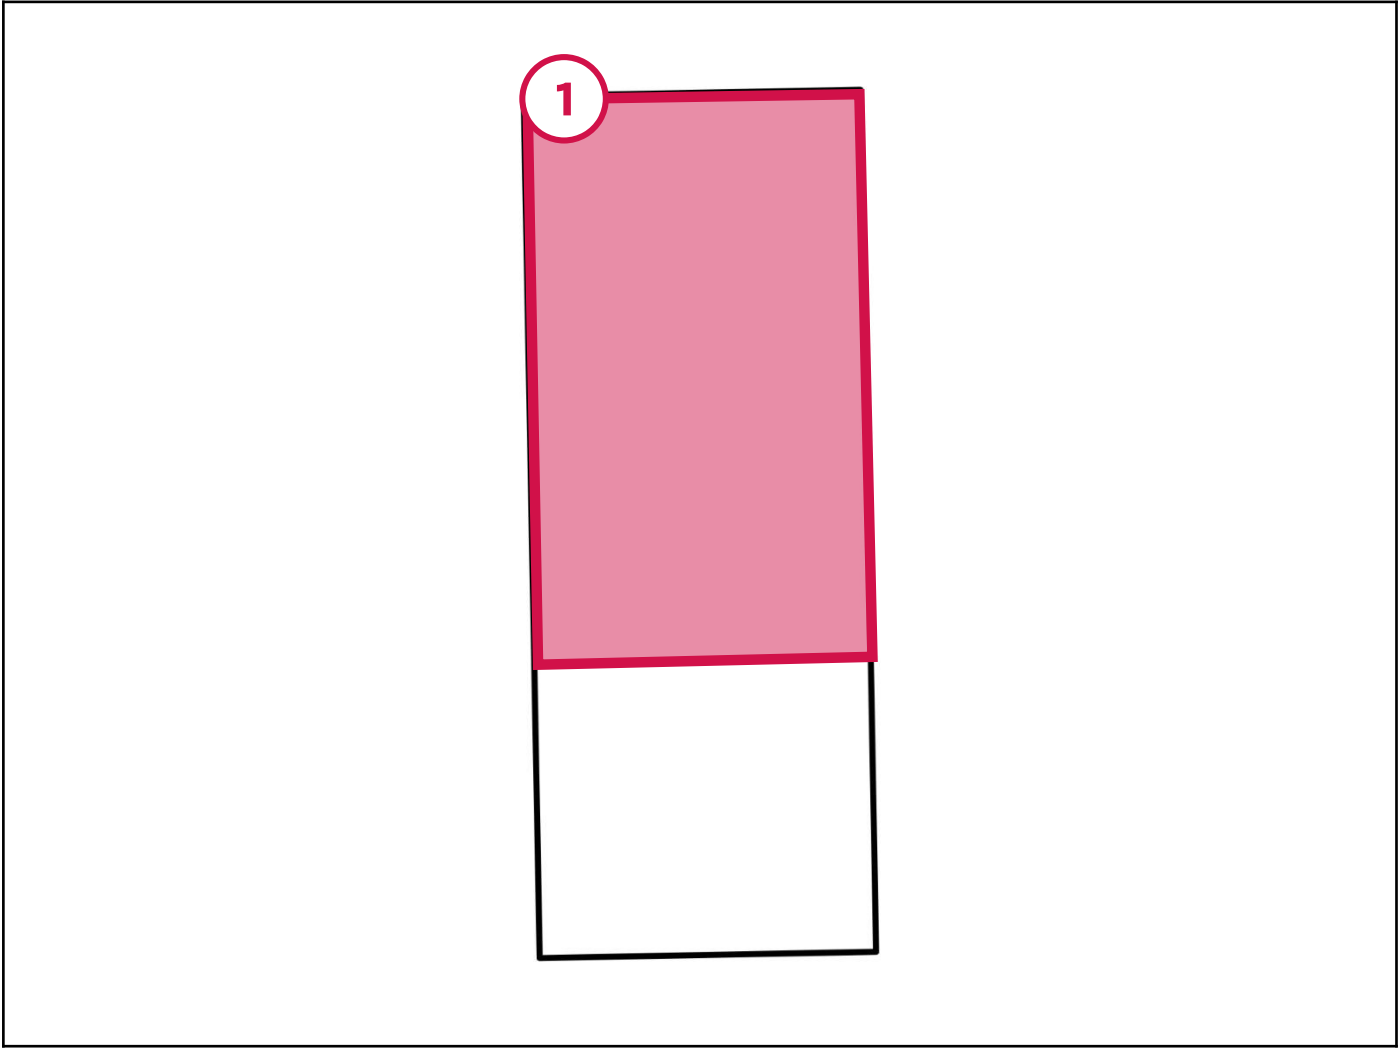
# Plan 3.1: Contour

| Beschrijving | Type | Actie |
|---|---|---|
| 1. Golfplaten in vezelcement | Asbestmateriaal | Dringend verwijderen |

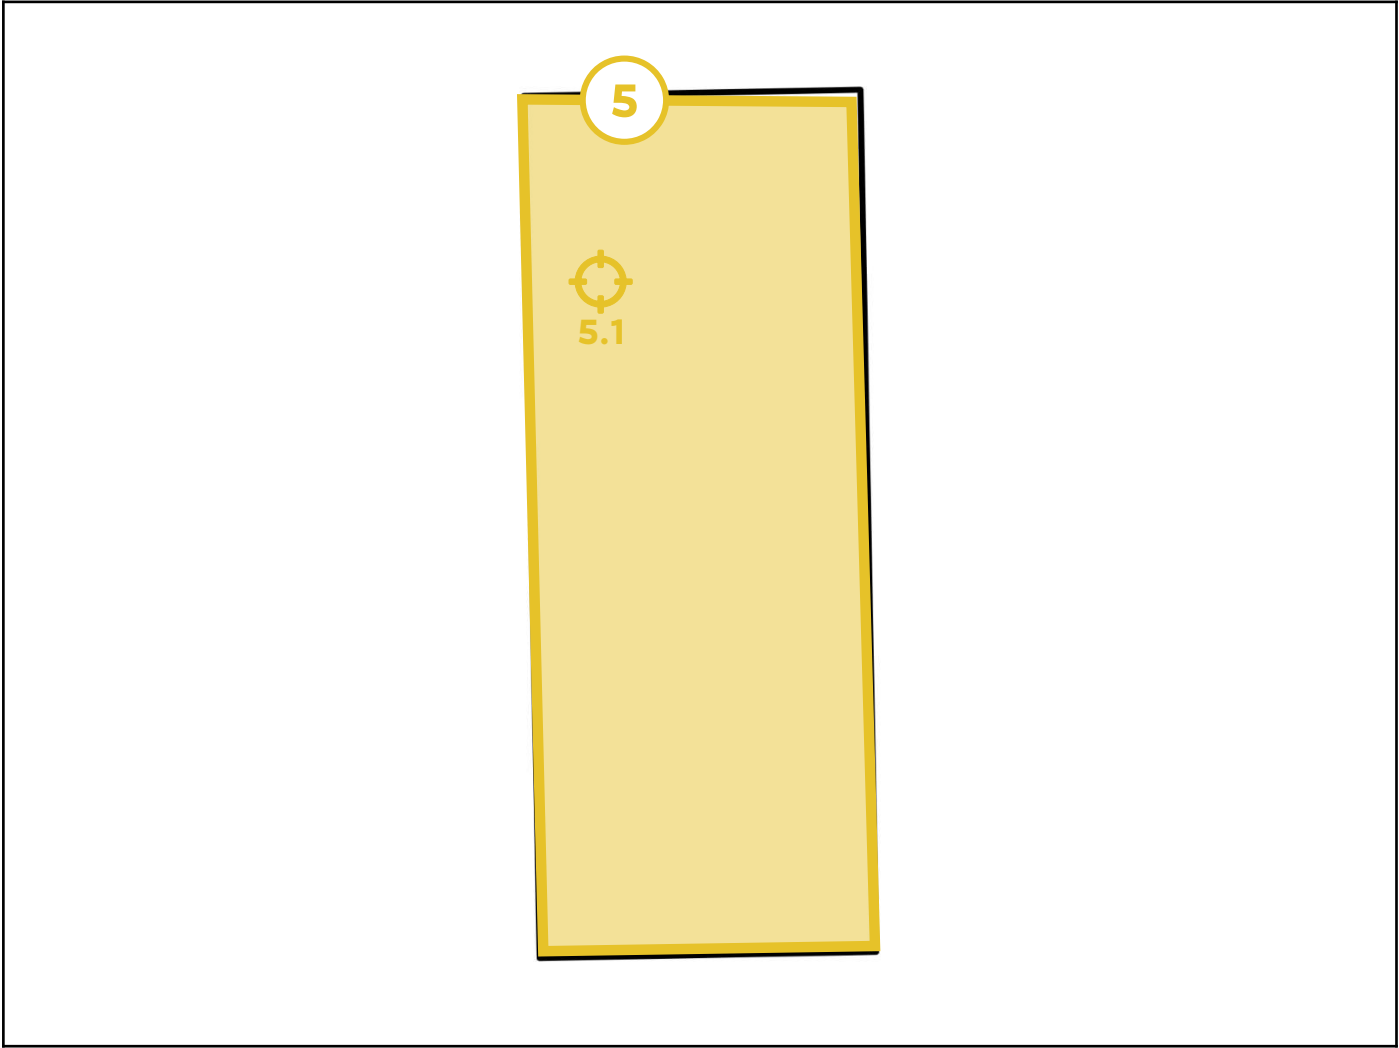
# Plan 3.2: Contour

| Beschrijving | Type | Actie |
|---|---|---|
| 5. Plaatmateriaal duivenkot | Asbestmateriaal | Zorgvuldig beheren |

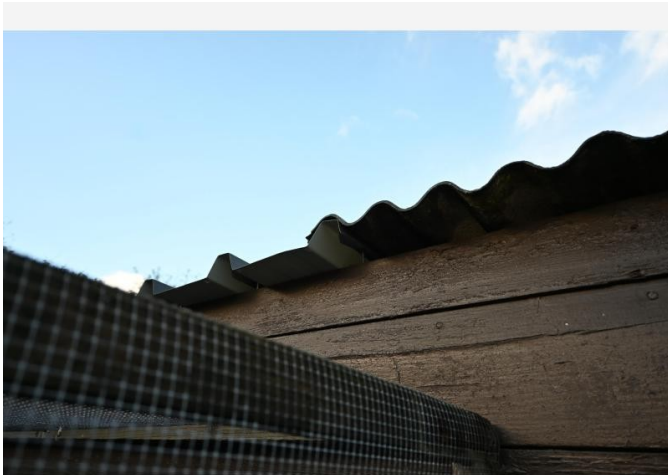
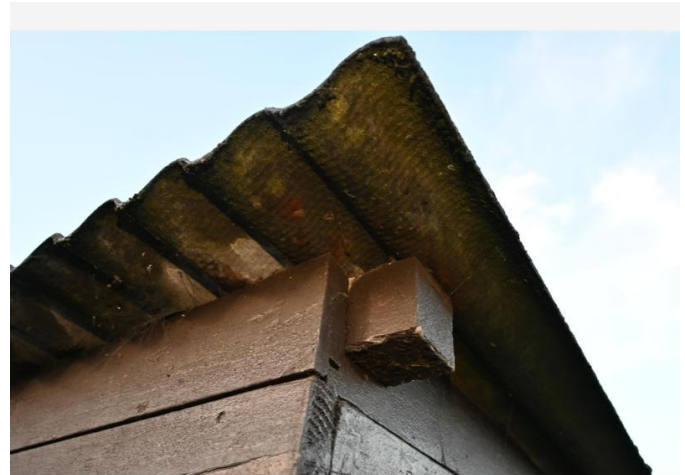
Overzichtsfoto

Detailfoto

Het asbestmateriaal valt onder de mijlpaal van 2034.

**Dringend verwijderen**

| Eindbeoordeling materiaalrisico | Hoog materiaalrisico en/of hoge kans op vezelvrijgave |

| Asbestsoort (vezeltype) | Crocidoliet aanwezig |
| Toestand van het materiaal | Matig beschadigd, matig verweerd |

| Beschrijving | Golfplaten in vezelcement |

- Zorg voor een veilig beheer. Vermijd het beschadigen van het asbestmateriaal. Controleer de toestand jaarlijks op wijzigingen.
- Scherm in afwachting van verwijdering het asbestmateriaal af van luchtstromingen en verstoring: bijvoorbeeld door het te verpakken, te fixeren, af te dekken, signalisatie - afbakening aan te brengen, ...
- Hemelwater dat afspoelt van asbestcement daken of gevels kan asbestdeeltjes bevatten. Gebruik het enkel voor gesloten circuits (bv. spoelen toiletten). Reinig na het vervangen van het dak of de gevel de dakgoten en regenwaterput of -ton om asbesthoudend sediment of slib te verwijderen

- Eenvoudige handelingen: mag via doe-het-zelf of door werknemer(s) met opleidingsattest eenvoudige handelingen  
De golfplaten zijn vastgeschroefd en kunnen via de methode eenvoudige handelingen verwijderd worden. Het is essentieel om de correcte persoonlijke beschermingsmiddelen te dragen, zoals een overall, een FFP3-masker en handschoenen. Als het niet mogelijk is om de golfplaten te verwijderen zonder ze te breken, wordt het aanbevolen om een erkend asbestverwijderaar in te schakelen. Op deze manier worden gezondheidsrisico's geminimaliseerd. Raadpleeg de website van de OVAM voor meer informatie.

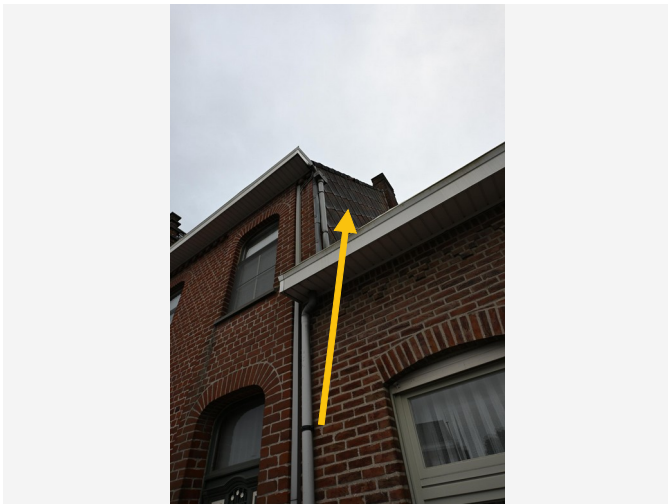
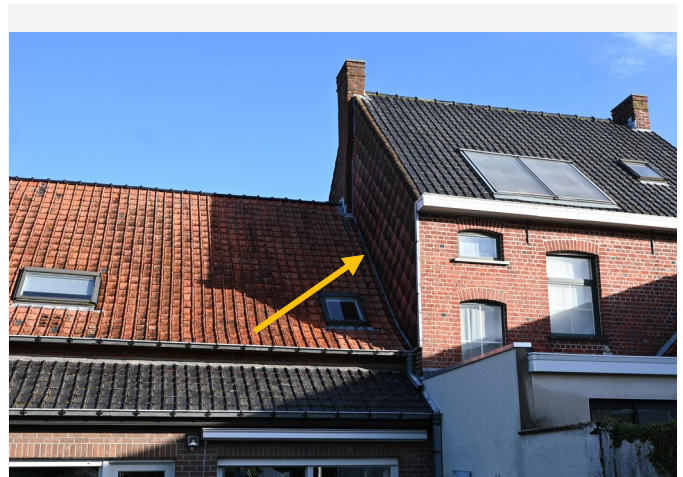
Overzichtsfoto

Detailfoto

Het asbestmateriaal valt onder de mijlpaal van 2034.

Verwijderen

| Eindbeoordeling materiaalrisico | Verhoogd materiaalrisico en/of verhoogde kans op vezelvrijgave |

| Asbestsoort (vezeltype) | Crocidoliet aanwezig |
| Toestand van het materiaal | Matig beschadigd, matig verweerd |

| Beschrijving | Gevel bekleed met asbestverdachte leien |

- Zorg voor een veilig beheer. Vermijd het beschadigen van het asbestmateriaal. Controleer de toestand jaarlijks op wijzigingen.
- Hemelwater dat afspoelt van asbestcement daken of gevels kan asbestdeeltjes bevatten. Gebruik het enkel voor gesloten circuits (bv. spoelen toiletten). Reinig na het vervangen van het dak of de gevel de dakgoten en regenwaterput of -ton om asbesthoudend sediment of slib te verwijderen
- Voer bijkomende staalname(s) uit.

- Eenvoudige handelingen: mag via doe-het-zelf of door werknemer(s) met opleidingsattest eenvoudige handelingen  
De leien kunnen via de methode eenvoudige handelingen verwijderd worden. Het is essentieel om de correcte persoonlijke beschermingsmiddelen te dragen, zoals een overall, een FFP3-masker en handschoenen. Als het niet mogelijk is om de leien te verwijderen zonder ze te breken, wordt het aanbevolen om een erkend asbestverwijderaar in te schakelen. Op deze manier worden gezondheidsrisico's geminimaliseerd. Raadpleeg de website van de OVAM voor meer informatie.

- Eenvoudige handelingen: enkel door erkend asbestverwijderaar  
De leien mogen ook verwijderd worden door een erkend asbestverwijderaar.

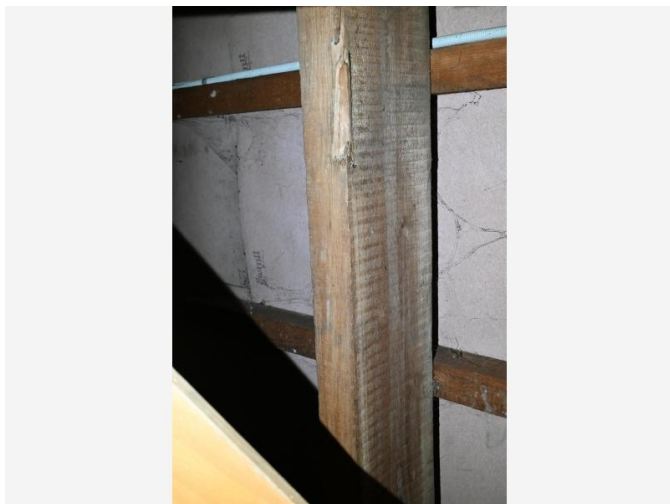
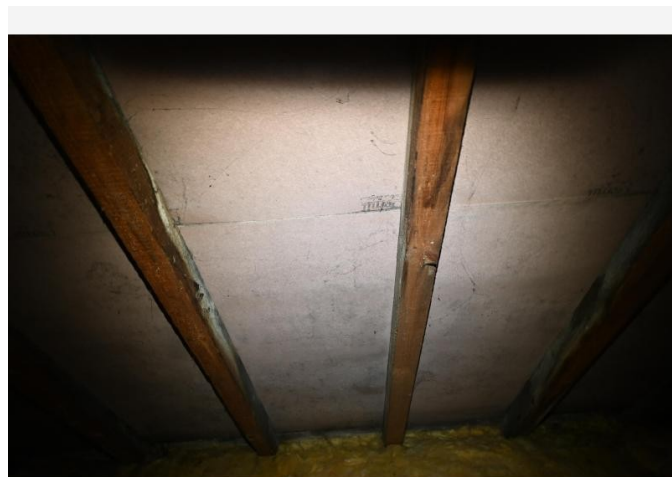
Overzichtsfoto

Detailfoto

Het asbestmateriaal valt onder de mijlpaal van 2040.

Zorgvuldig beheren

| Eindbeoordeling materiaalrisico | Laag materiaalrisico en/of verlaagde kans op vezelvrijgave |

| Asbestsoort (vezeltype) | Alleen chrysotiel |
| Toestand van het materiaal | Licht beschadigd, licht verweerd. Intact calciumsilicaatmateriaal of categorie III 'gebondenheid' |

| Beschrijving | Onderdak type menuiserite |

- Scherm in afwachting van verwijdering het asbestmateriaal af van luchtstromingen en verstoring: bijvoorbeeld door het te verpakken, te fixeren, af te dekken, signalisatie - afbakening aan te brengen, ...
- Zorg voor een veilig beheer en verwijder dit asbestmateriaal wanneer het bij werken eenvoudig bereikbaar wordt. Controleer de toestand jaarlijks op wijzigingen.

- Eenvoudige handelingen: mag via doe-het-zelf of door werknemer(s) met opleidingsattest eenvoudige handelingen  
De onderdakplaten zijn waarschijnlijk vastgenageld en kunnen via de methode eenvoudige handelingen verwijderd worden. Het is essentieel om de correcte persoonlijke beschermingsmiddelen te dragen, zoals een overall, een FFP3-masker en handschoenen. Als het niet mogelijk is om de platen te verwijderen zonder ze te breken, wordt het aanbevolen om een asbestverwijderaar in te schakelen. Op deze manier worden gezondheidsrisico's geminimaliseerd. Raadpleeg de website van de OVAM voor meer informatie.
- Eenvoudige handelingen: enkel door erkend asbestverwijderaar  
Deze onderdakplaten mogen ook verwijderd worden door een erkend asbestverwijderaar.

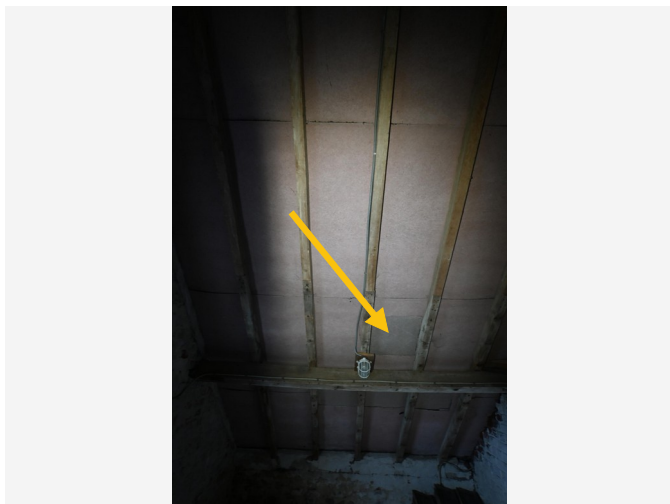
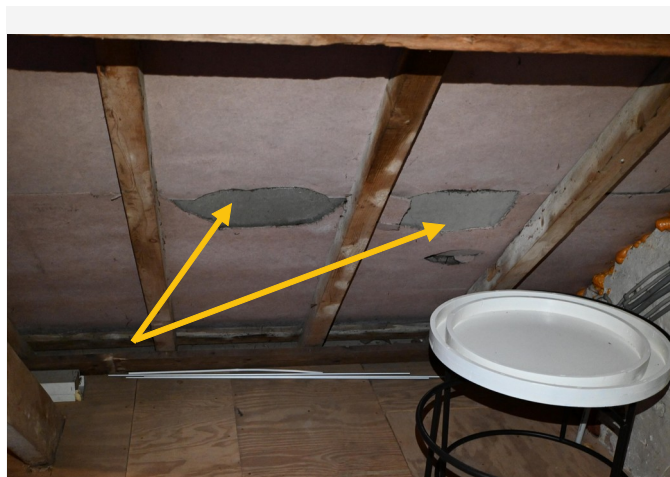
Overzichtsfoto

Detailfoto

Het asbestmateriaal valt onder de mijlpaal van 2040.

Zorgvuldig beheren

| Eindbeoordeling materiaalrisico | Laag materiaalrisico en/of verlaagde kans op vezelvrijgave |

| Asbestsoort (vezeltype) | Alleen chrysotiel |
| Toestand van het materiaal | Licht beschadigd, licht verweerd. Intact calciumsilicaatmateriaal of categorie III 'gebondenheid' |

| Beschrijving | Grijze platen onderdak |

- Scherm in afwachting van verwijdering het asbestmateriaal af van luchtstromingen en verstoring: bijvoorbeeld door het te verpakken, te fixeren, af te dekken, signalisatie - afbakening aan te brengen, ...
- Zorg voor een veilig beheer en verwijder dit asbestmateriaal wanneer het bij werken eenvoudig bereikbaar wordt. Controleer de toestand jaarlijks op wijzigingen.

- Eenvoudige handelingen: mag via doe-het-zelf of door werknemer(s) met opleidingsattest eenvoudige handelingen  
Deze platen kunnen via de methode eenvoudige handelingen verwijderd worden. Het is essentieel om de correcte persoonlijke beschermingsmiddelen te dragen, zoals een overall, een FFP3-masker en handschoenen. Als het niet mogelijk is om de platen te verwijderen zonder ze te breken, wordt het aanbevolen om een asbestverwijderaar in te schakelen. Op deze manier worden gezondheidsrisico's geminimaliseerd. Raadpleeg de website van de OVAM voor meer informatie.
- Eenvoudige handelingen: enkel door erkend asbestverwijderaar  
Deze platen mogen ook verwijderd worden door een erkend asbestverwijderaar.

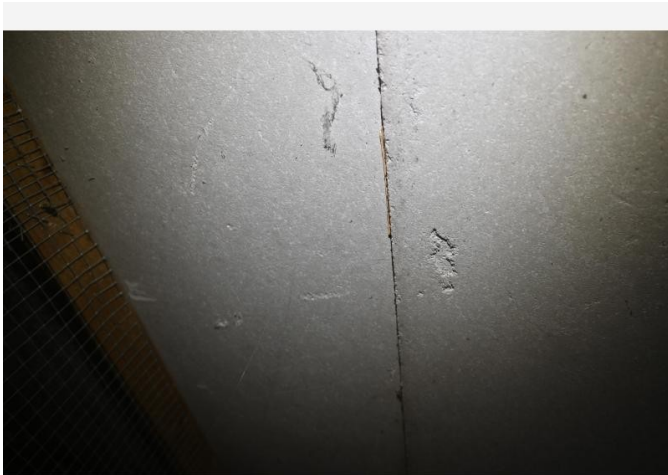
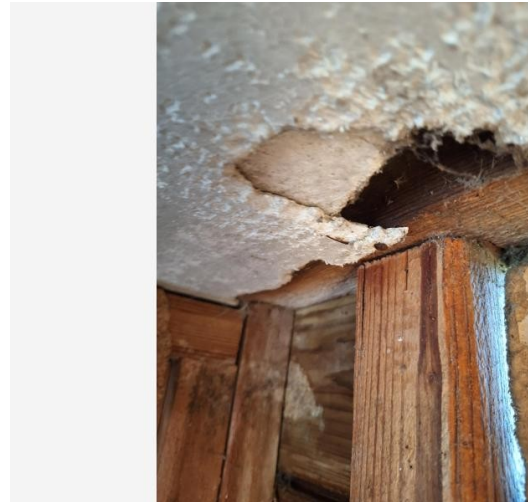
Overzichtsfoto

Detailfoto

Het asbestmateriaal valt onder de mijlpaal van 2040.

Zorgvuldig beheren

| Eindbeoordeling materiaalisico | Laag materiaalisico en/of verlaagde kans op vezelvrijgave |

| Asbestsoort (vezeltype) | Amfibool aanwezig, uitgezonderd crocidoliet |
| Toestand van het materiaal | Licht beschadigd, licht verweerd. Intact calciumsilicaatmateriaal of categorie III 'gebondenheid' |

| Beschrijving | Plaatmateriaal duivenkot |

- Zorg voor een veilig beheer. Vermijd het beschadigen van het asbestmateriaal. Controleer de toestand jaarlijks op wijzigingen.
- Scherm in afwachting van verwijdering het asbestmateriaal af van luchtstromingen en verstoring: bijvoorbeeld door het te verpakken, te fixeren, af te dekken, signalisatie - afbakening aan te brengen, ...

- Eenvoudige handelingen: mag via doe-het-zelf of door werknemer(s) met opleidingsattest eenvoudige handelingen  
Deze platen kunnen via de methode eenvoudige handelingen verwijderd worden. Het is essentieel om de correcte persoonlijke beschermingsmiddelen te dragen, zoals een overall, een FFP3-masker en handschoenen. Als het niet mogelijk is om de platen te verwijderen zonder ze te breken, wordt het aanbevolen om een asbestverwijderaar in te schakelen. Op deze manier worden gezondheidsrisico's geminimaliseerd. Raadpleeg de website van de OVAM voor meer informatie.
- Eenvoudige handelingen: enkel door erkend asbestverwijderaar  
Deze platen mogen ook verwijderd worden door een erkend asbestverwijderaar.

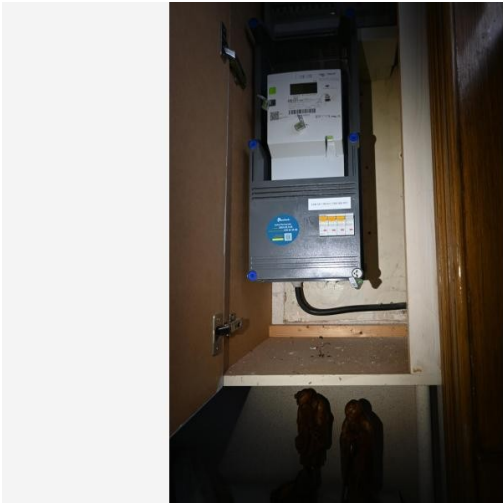
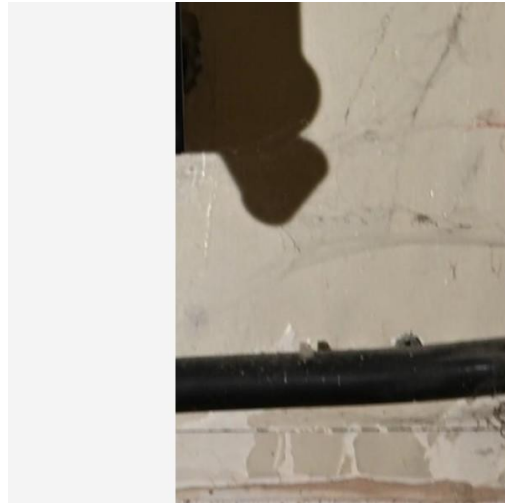
## Fiche 13: Oud pleisterwerk muren

Geen asbest

Overzichtsfoto

Detailfoto

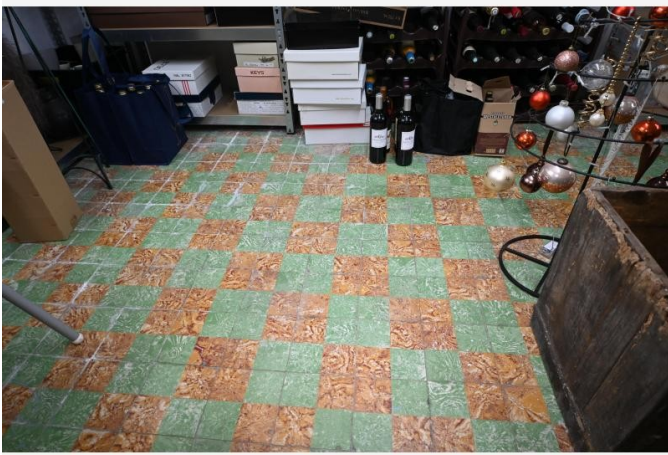
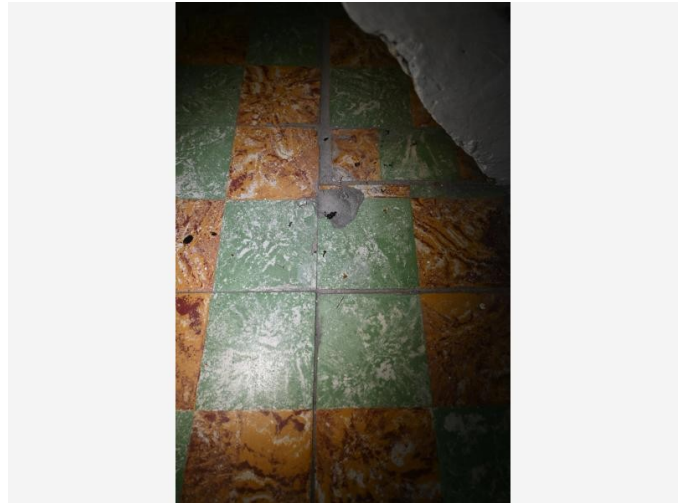
## Fiche 14: Tegelvloer kelder

Geen asbest

Overzichtsfoto

Detailfoto
