# Asbestinventarisatetest

Oekensestraat 99, 8800 Roeselare

Attestnummer : 20251007-000157.000

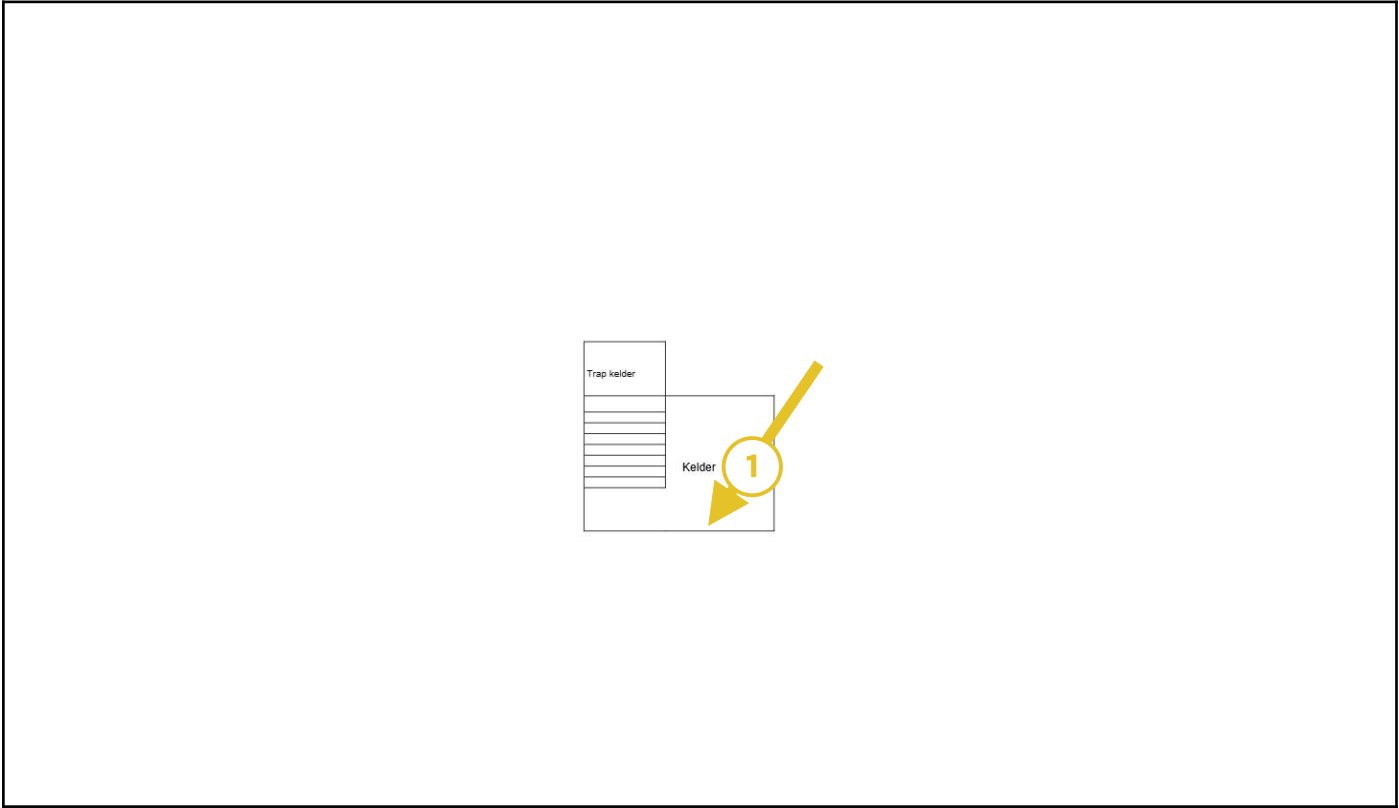
# Plan 1.3: Kelder

| Beschrijving | Type | Actie |
|---|---|---|
| 1. Bakeliet armatuur | Asbestmateriaal | Zorgvuldig beheren |

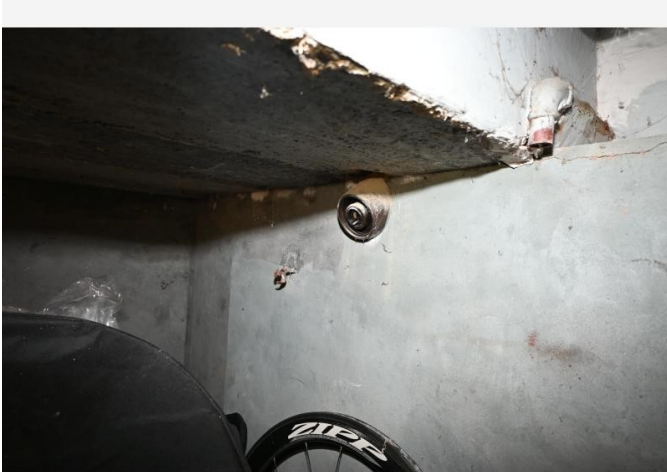
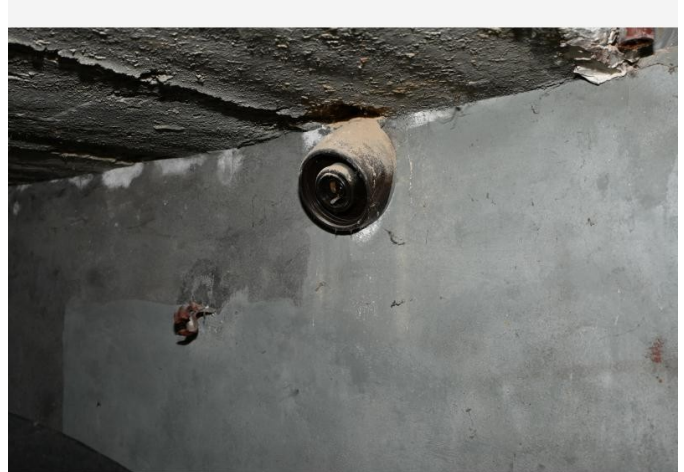
Overzichtsfoto

Detailfoto

Het asbestmateriaal valt onder de mijlpaal van 2040.

| Eindbeoordeling materiaalrisico | Laag materiaalrisico en/of verlaagde kans op vezelvrijgave |

| Asbestsoort (vezeltype) | Crocidoliet aanwezig |
| Toestand van het materiaal | Onbeschadigd, niet verweerd |

| Beschrijving | Bakeliet armatuur |

- Zorg voor een veilig beheer. Vermijd het beschadigen van het asbestmateriaal. Controleer de toestand jaarlijks op wijzigingen.
- Voer bijkomende staalname(s) uit.

- Eenvoudige handelingen: mag via doe-het-zelf of door werknemer(s) met opleidingsattest eenvoudige handelingen  
Raadpleeg de actuele wetgeving op de website van OVAM. Onder strikte voorwaarden kan het eventueel toegestaan zijn om deze toepassing zelf te verwijderen. Bij twijfel wordt echter sterk aangeraden om een erkende asbestverwijderaar te raadplegen. Zorg er bovendien voor dat u zich goed informeert via de websites van OVAM en andere officiële bronnen over de vereiste persoonlijke beschermingsmaatregelen en de richtlijnen voor het veilig verwijderen van asbest.

Houd er rekening mee dat deze toepassingen vaak onder spanning staan. Het is daarom aan te raden om ook een elektricien te raadplegen, aangezien het werken aan of verwijderen van deze toepassingen specifieke technische kennis vereist.

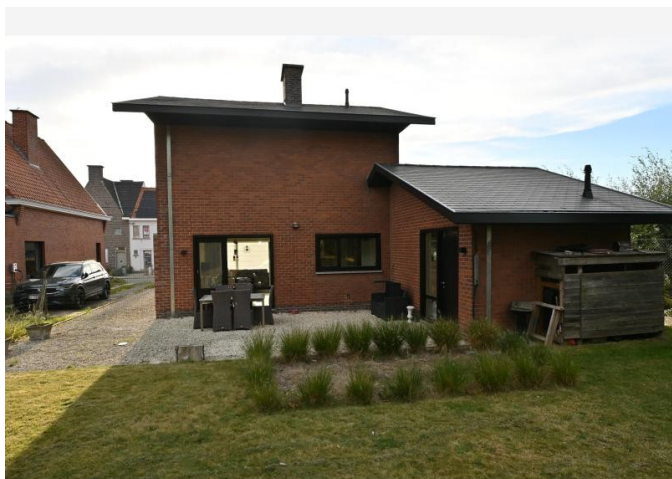
In 2018 werd het dak gerenoveerd. Hierbij werden de asbesthoudende leien en onderdakplaten verwijderd en vervangen.

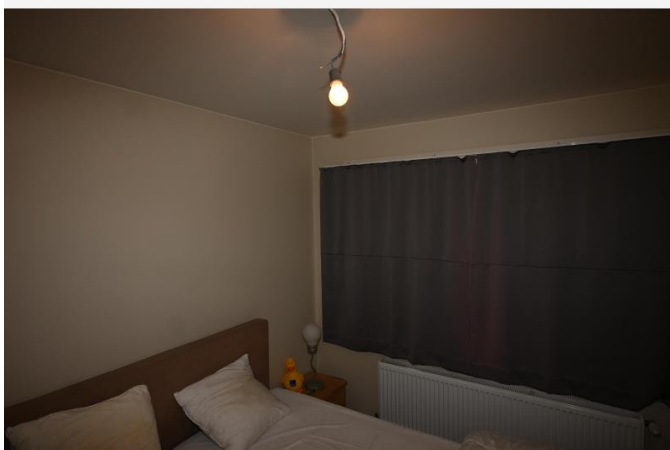
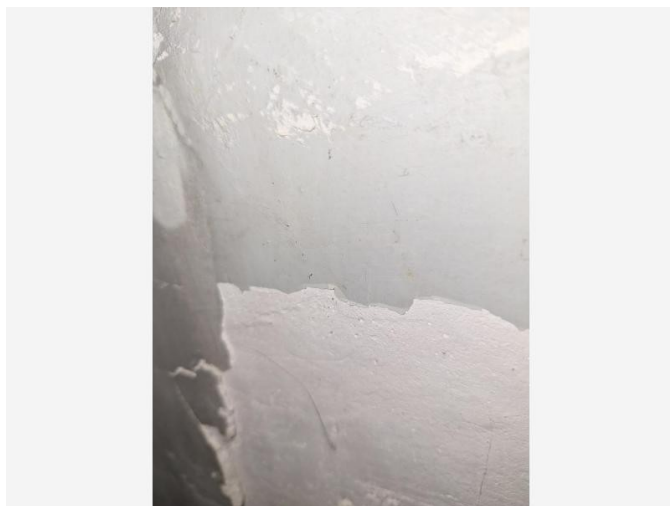
## Fiche 3: Pleisterwerk plafonds

Geen asbest

| # | Type | Referentie | Resultaat |
|---|---|---|---|
| 3.1 | Mengmonster | Roe 23/09/02 | Geen asbest |

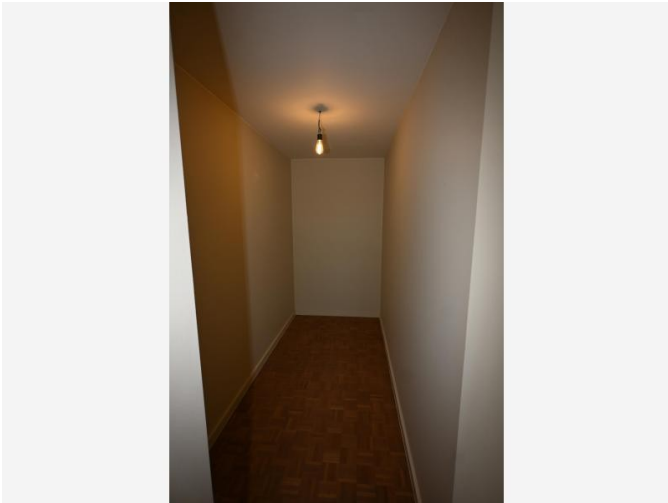
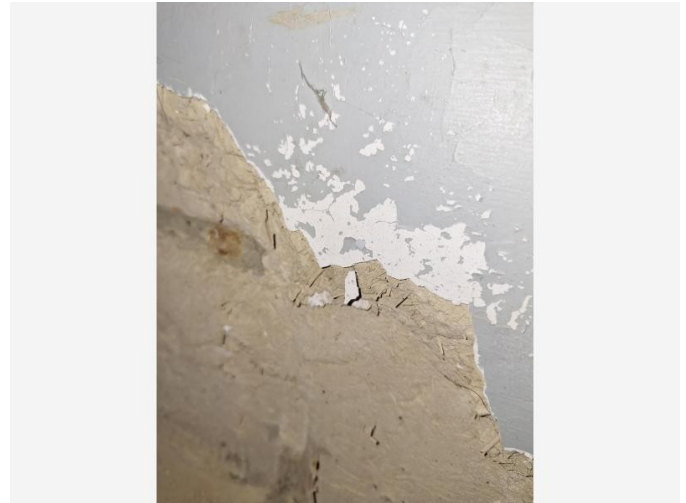
## Fiche 4: Pleisterwerk muren (hoeveelheden)

Geen asbest

| # | Type | Referentie | Resultaat |
|---|---|---|---|
| 4.1 | Mengmonster | Roe 23/09/01 | Geen asbest |
