Asbestinventarisatetest

Delaeystraat 52, 8830 Hooglede

Attestnummer : 20230711-000126.000

Uitgegeven op : 11.07.2023

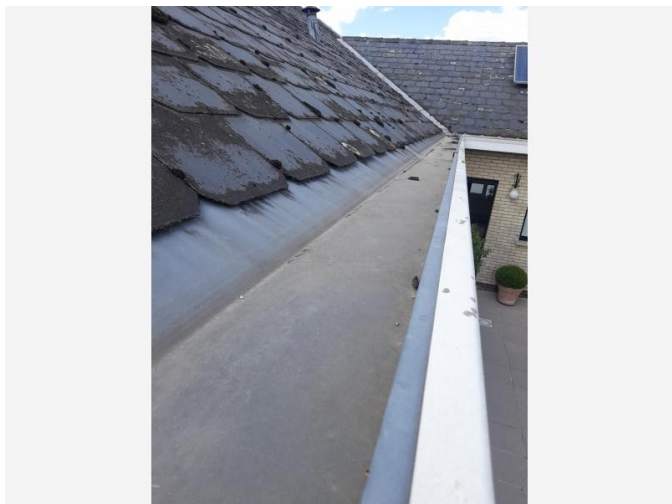
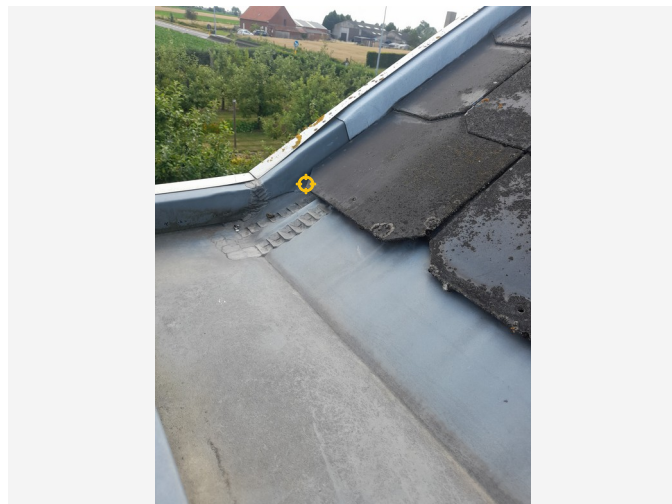
Eindbeoordeling materiaalrisico	Verhoogd materiaalrisico en/of verhoogde kans op vezelvrijgave
---------------------------------	--

Gebondenheid	Categorie 1: hechtgebonden in oorsprong
Asbestsoort (vezeltype)	Alleen chrysotiel
Asbestconcentratie	Laag (< 50%)
Afschermingsgraad van het gehele materiaal	Geheel of deels (ook) vrij aan de binnenlucht
Toestand van het materiaal	Matig beschadigd, matig verweerd

#	Type	Referentie	Resultaat
1.1	Puntmonster	7	Chrysotiel

Beschrijving	dak leien
Omgeving	Buiten
Primaire drager	Schuin dak
Asbestmateriaal	Dak- en gevelbekleding - Lei, shingle
Bindmiddel van asbestmateriaal	Cement
Gebondenheid op basis van bindmiddel	Hecht
Hoeveelheid (oppervlakte - aantal)	<ul style="list-style-type: none"> 270,00 m² - 1 stuk

Verwijderen

- Zorg voor een veilig beheer. Vermijd het beschadigen van het asbestmateriaal. Controleer de toestand jaarlijks op wijzigingen.
- Verwijder dit asbestmateriaal zo snel mogelijk. Volg de toestand goed op.
- Hemelwater dat afspoelt van asbestcement daken of gevels kan asbestdeeltjes bevatten. Gebruik het enkel voor gesloten circuits (bv. spoelen toiletten). Reinig na het vervangen van het dak of de gevel de dakgoten en regenwaterput of -ton om asbesthoudend sediment of slib te verwijderen

- Eenvoudige handelingen: enkel door erkend asbestverwijderaar
Alle vormen van hechtgebonden asbest, zowel intact als beschadigd.

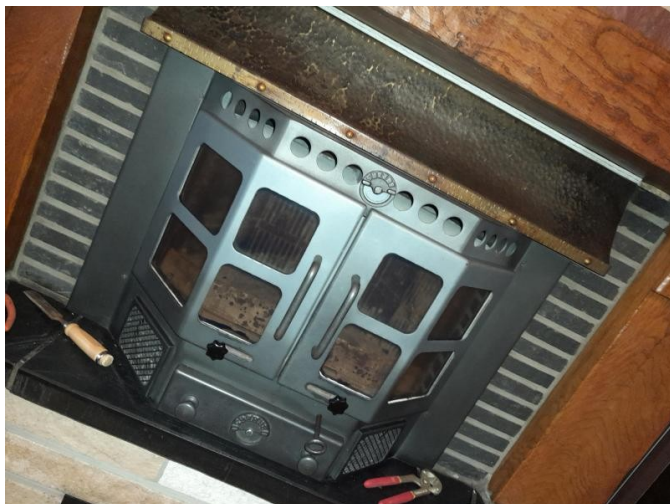
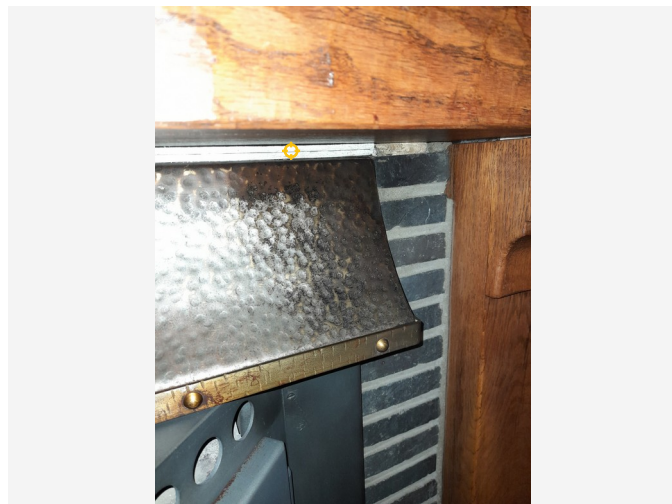
Eindbeoordeling materiaalrisico	Zeer laag materiaalrisico en/of zeer lage kans op vezelvrijgave
---------------------------------	---

Gebondenheid	Categorie 2: niet-hechtgebonden met matrix
Asbestsoort (vezeltype)	Alleen chrysotiel
Asbestconcentratie	Hoog ($\geq 50\%$)
Afschermingsgraad van het gehele materiaal	Stootvaste afscherming of omkasting
Toestand van het materiaal	Onbeschadigd, niet verweerd

#	Type	Referentie	Resultaat
2.1	Puntmonster	2	Chrysotiel

Beschrijving	plaat boven kachel
Omgeving	Binnen
Primaire drager	Ruimteverwarming
Asbestmateriaal	Plaat, paneel, tablet - Type Pical
Bindmiddel van asbestmateriaal	Calciumsilicaat (brandwerend - Pical)
Gebondenheid op basis van bindmiddel	Niet-hechtgebonden
Hoeveelheid (oppervlakte - dikte - aantal)	• 2,00 m ² - 1,00 cm - 1 stuk
Totaal volume	0,02 m ³

[Verwijderen](#)

- Zorg voor een veilig beheer. Vermijd het beschadigen van het asbestmateriaal. Controleer de toestand jaarlijks op wijzigingen.

- Eenvoudige handelingen: enkel door erkend asbestverwijderaar
Losgebonden asbesthoudend plaatmateriaal en asbestkarton. Het asbest moet gefixeerd zijn en de aannemer moet het eenvoudig kunnen demonteren, wegnemen en verpakken zonder de asbesthoudende materialen te breken of beschadigen.

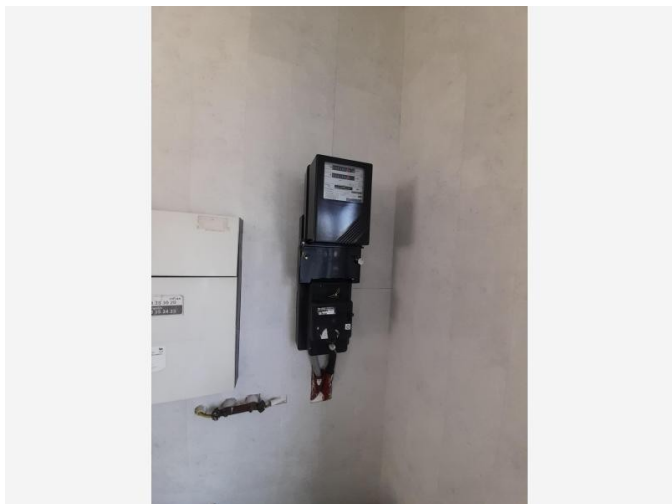
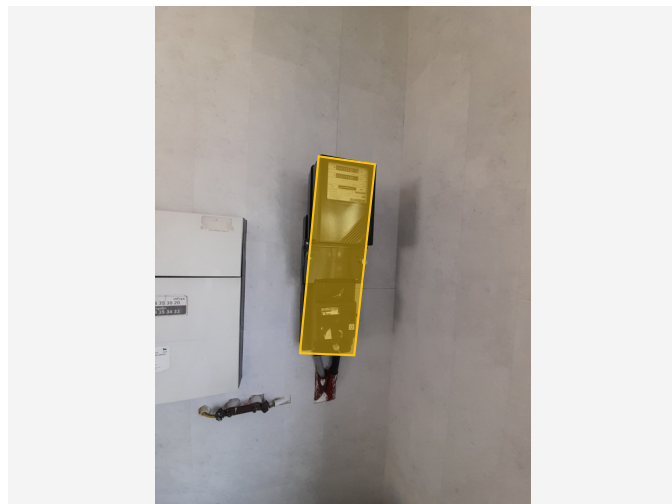
Eindbeoordeling materiaalrisico	Zeer laag materiaalrisico en/of zeer lage kans op vezelvrijgave
---------------------------------	---

Gebondenheid	Categorie 1: hechtgebonden in oorsprong
Asbestsoort (vezeltype)	Alleen chrysotiel
Asbestconcentratie	Hoog ($\geq 50\%$)
Afschermingsgraad van het gehele materiaal	Stootvaste afscherming of omkasting
Toestand van het materiaal	Onbeschadigd, niet verweerd

Beschrijving	analoge teller in bakeliet
Omgeving	Binnen
Primaire drager	Communicatie en elektrische infrastructuur en uitrusting
Asbestmateriaal	Plaat, paneel, tablet - Type Bakeliet
Bindmiddel van asbestmateriaal	bakeliet
Gebondenheid op basis van bindmiddel	Hecht
Hoeveelheid (gewicht - aantal)	<ul style="list-style-type: none">• 2,00 kg - 1 stuk
Totaal gewicht	2,00 kg
Eenvoudig bereikbaar	Ja
Bevestigingswijze	<ul style="list-style-type: none">• Onbekend
Identificatiemethode	Vaststelling zonder monstername

Zorgvuldig beheren

- Zorg voor een veilig beheer. Vermijd het beschadigen van het asbestmateriaal. Controleer de toestand jaarlijks op wijzigingen.

- Eenvoudige handelingen: enkel door erkend asbestverwijderaar
Alle vormen van hechtgebonden asbest, zowel intact als beschadigd.

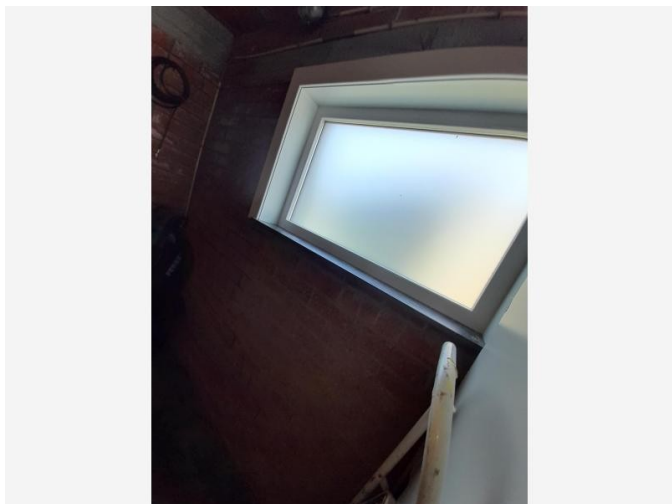
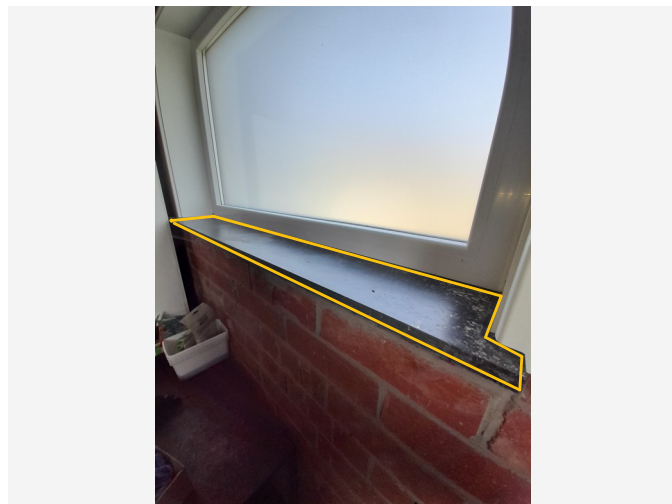
Eindbeoordeling materiaalrisico	Zeer laag materiaalrisico en/of zeer lage kans op vezelvrijgave
---------------------------------	---

Gebondenheid	Categorie 1: hechtgebonden in oorsprong
Asbestsoort (vezeltype)	Alleen chrysotiel
Asbestconcentratie	Laag (< 50%)
Afschermingsgraad van het gehele materiaal	Stootvaste afscherming of omkasting
Toestand van het materiaal	Onbeschadigd, niet verweerd

Beschrijving	vensterbanken type massal
Omgeving	Binnen
Primaire drager	Binnenwand
Asbestmateriaal	Plaat, paneel, tablet - Type Massal
Bindmiddel van asbestmateriaal	Cement
Gebondenheid op basis van bindmiddel	Hecht
Hoeveelheid (oppervlakte - dikte - aantal)	• 2,00 m ² - 2,00 cm - 1 stuk
Totaal volume	0,04 m ³
Eenvoudig bereikbaar	Ja
Bevestigingswijze	• Verlijmd, ingegoten, versmeerd
Identificatiemethode	Vaststelling zonder monsternamen

Zorgvuldig beheren

- Zorg voor een veilig beheer. Vermijd het beschadigen van het asbestmateriaal. Controleer de toestand jaarlijks op wijzigingen.

- Eenvoudige handelingen: enkel door erkend asbestverwijderaar
Alle vormen van hechtgebonden asbest, zowel intact als beschadigd.

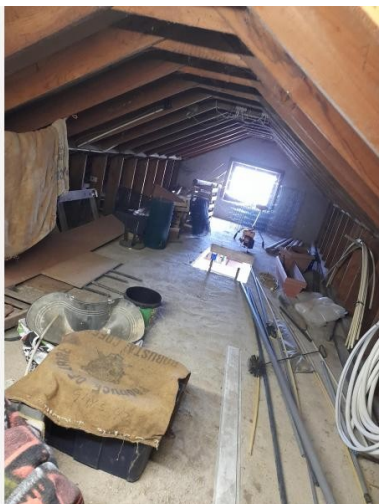
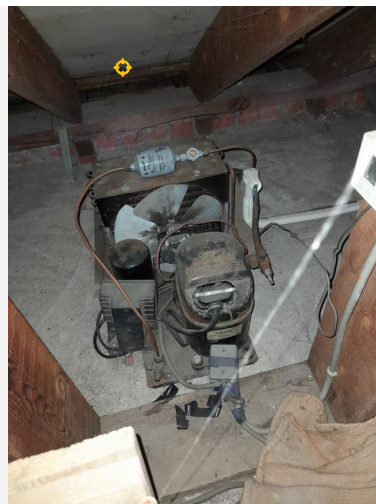
Eindbeoordeling materiaalrisico	Laag materiaalrisico en/of verlaagde kans op vezelvrijgave
---------------------------------	--

Gebondenheid	Categorie 1: hechtgebonden in oorsprong
Asbestsoort (vezeltype)	Alleen chrysotiel
Asbestconcentratie	Laag (< 50%)
Afschermingsgraad van het gehele materiaal	Geheel of deels (ook) vrij aan binnenluchtstromen
Toestand van het materiaal	Onbeschadigd, niet verweerd

#	Type	Referentie	Resultaat
5.1	Puntmonster	6	Chrysotiel

Beschrijving	onderdakplaat
Omgeving	Binnen
Primaire drager	Schuin dak
Asbestmateriaal	Plaat, paneel, tablet - Type Menuiserite
Bindmiddel van asbestmateriaal	Cement
Gebondenheid op basis van bindmiddel	Hecht
Hoeveelheid (oppervlakte - dikte - aantal)	• 270,00 m ² - 0,50 cm - 1 stuk
Totaal volume	1,35 m ³

Zorgvuldig beheren

- Zorg voor een veilig beheer. Vermijd het beschadigen van het asbestmateriaal. Controleer de toestand jaarlijks op wijzigingen.
- Zorg voor een veilig beheer en verwijder dit asbestmateriaal wanneer het bij werken eenvoudig bereikbaar wordt. Controleer de toestand jaarlijks op wijzigingen.

- Eenvoudige handelingen: enkel door erkend asbestverwijderaar
Alle vormen van hechtgebonden asbest, zowel intact als beschadigd.

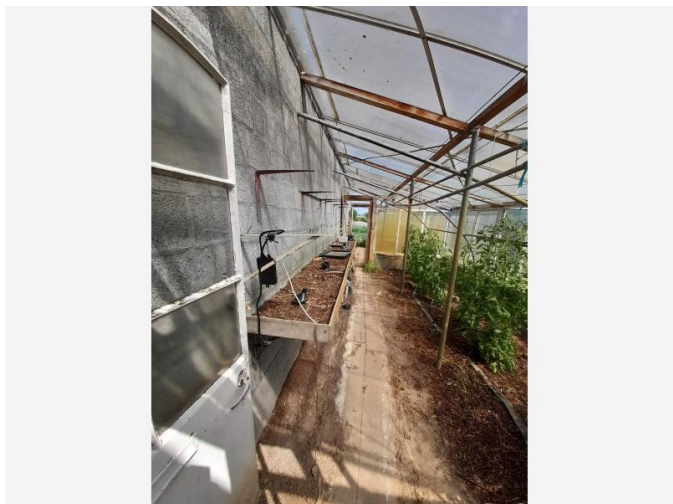
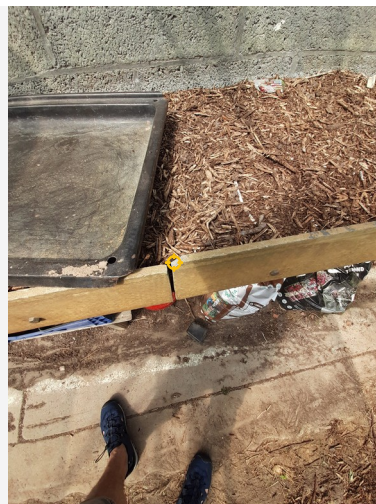
Eindbeoordeling materiaalrisico	Zeer laag materiaalrisico en/of zeer lage kans op vezelvrijgave
---------------------------------	---

Gebondenheid	Categorie 1: hechtgebonden in oorsprong
Asbestsoort (vezeltype)	Alleen chrysotiel
Asbestconcentratie	Laag (< 50%)
Afschermingsgraad van het gehele materiaal	Geheel of deels (ook) vrij aan de binnenlucht
Toestand van het materiaal	Onbeschadigd, niet verweerd

#	Type	Referentie	Resultaat
6.1	Puntmonster	5	Chrysotiel

Beschrijving	plantenbak serre
Omgeving	Binnen
Primaire drager	plantenbak
Asbestmateriaal	Verloren bekisting - Plaat
Bindmiddel van asbestmateriaal	Cement
Gebondenheid op basis van bindmiddel	Hecht
Hoeveelheid (oppervlakte - aantal)	• 10,00 m ² - 1 stuk
Totale oppervlakte	10,00 m ²

Zorgvuldig beheren

- Zorg voor een veilig beheer. Vermijd het beschadigen van het asbestmateriaal. Controleer de toestand jaarlijks op wijzigingen.

- Eenvoudige handelingen: enkel door erkend asbestverwijderaar
Alle vormen van hechtgebonden asbest, zowel intact als beschadigd.

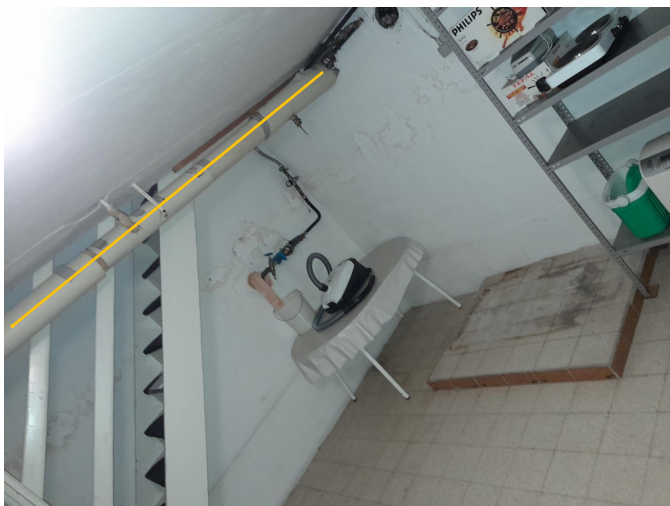
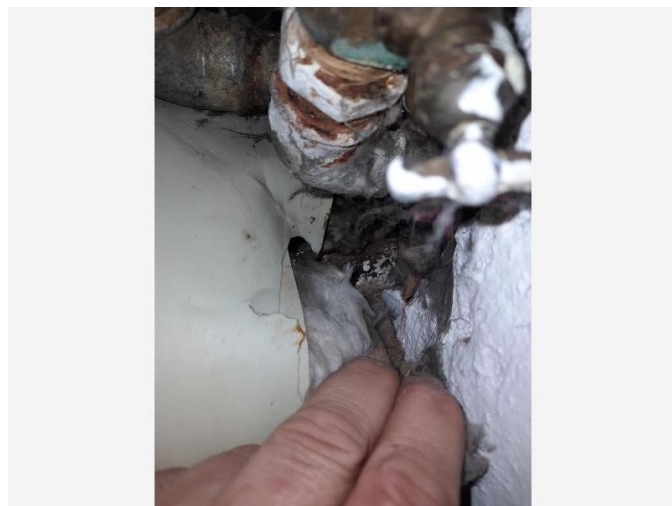
Geen asbest

Beschrijving	isolatie leiding kelder
Omgeving	Binnen
Identificatiemethode	Vaststelling zonder monsternamen
Destructieve handeling voor identificatie	Nee

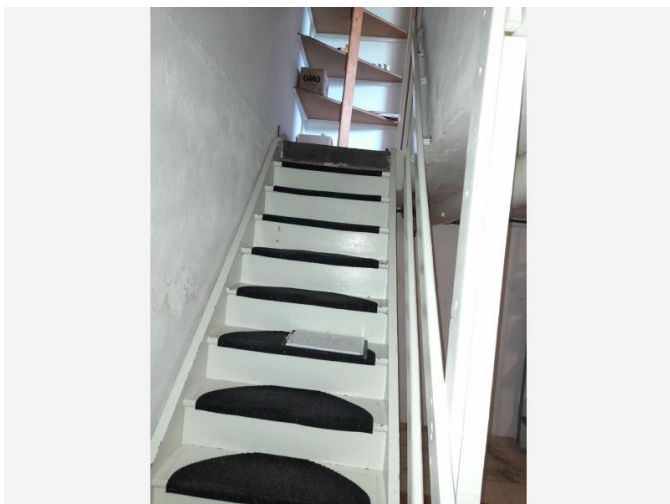
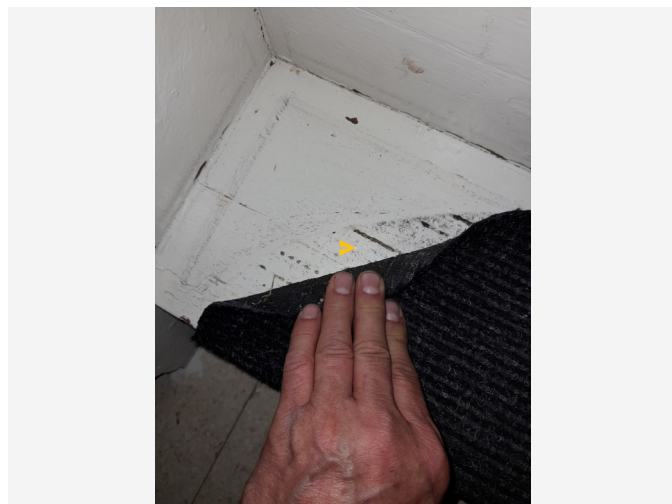
Fiche 8: tapijtljm trap

Geen asbest

Beschrijving	tapijtljm trap
Omgeving	Binnen
Identificatiemethode	Vaststelling zonder monsternamen
Destructieve handeling voor identificatie	Nee

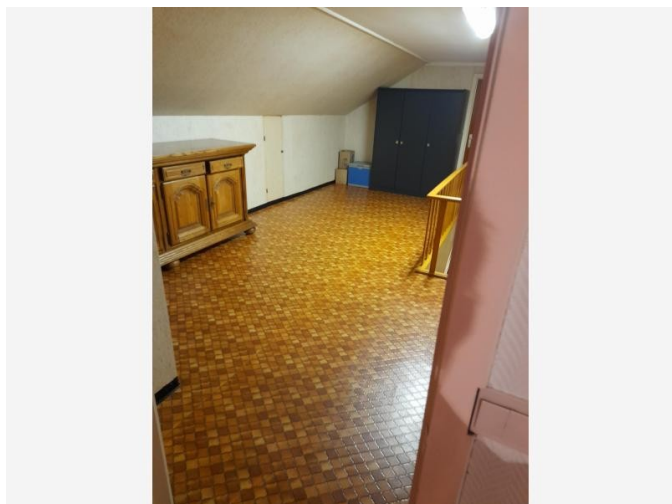
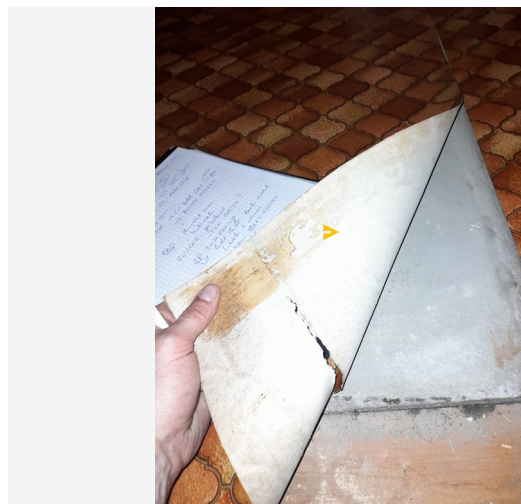
Geen asbest

Beschrijving	vinyl v1
Omgeving	Binnen
Identificatiemethode	Vaststelling zonder monsternamen
Destructieve handeling voor identificatie	Nee
Opmerking	geen karton als onderlaag

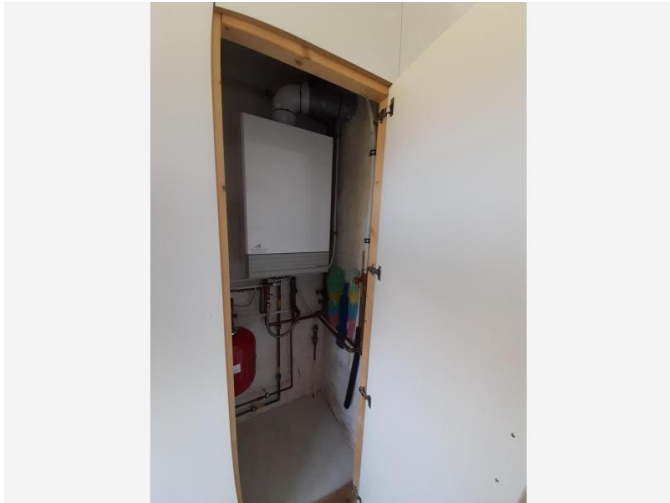
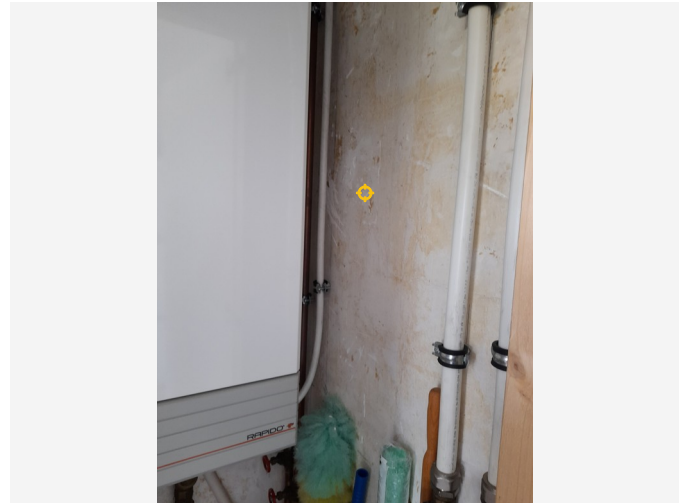
Geen asbest

#	Type	Referentie	Resultaat
10.1	Mengmonster	1	Geen asbest

Beschrijving	pleister aan cv ketel
Omgeving	Binnen
Primaire drager	Binnenwand
Bindmiddel van materiaal	Gips - kalk

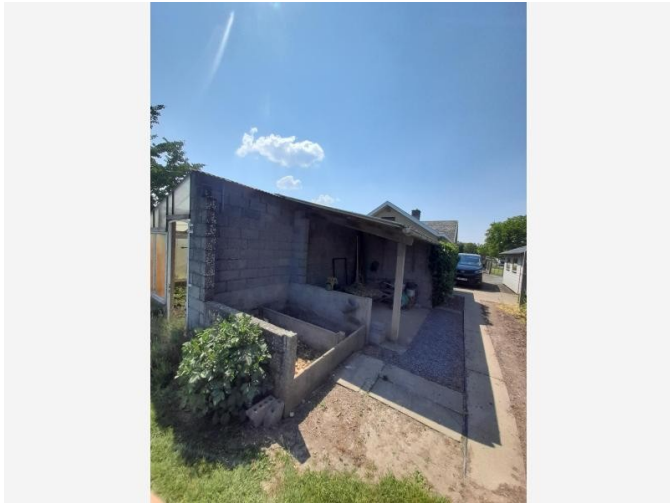
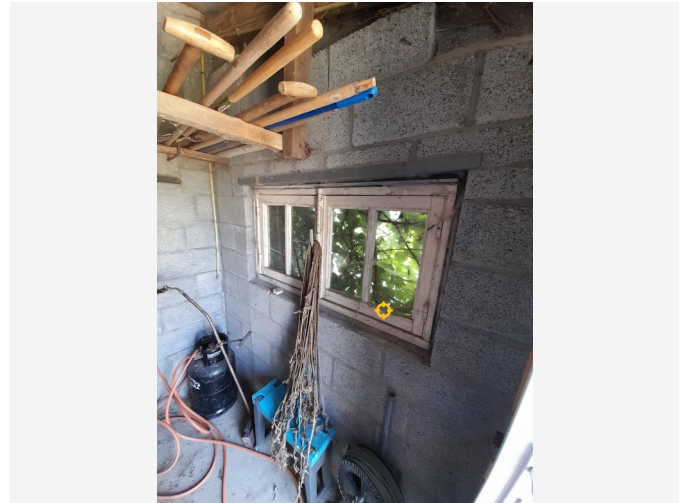
Geen asbest

#	Type	Referentie	Resultaat
11.1	Puntmonster	4	Geen asbest

Beschrijving	mastiek raam aan ide panelen
Omgeving	Binnen
Primaire drager	Wand buitenschil
Bindmiddel van materiaal	Kitten, mastiek, pasta

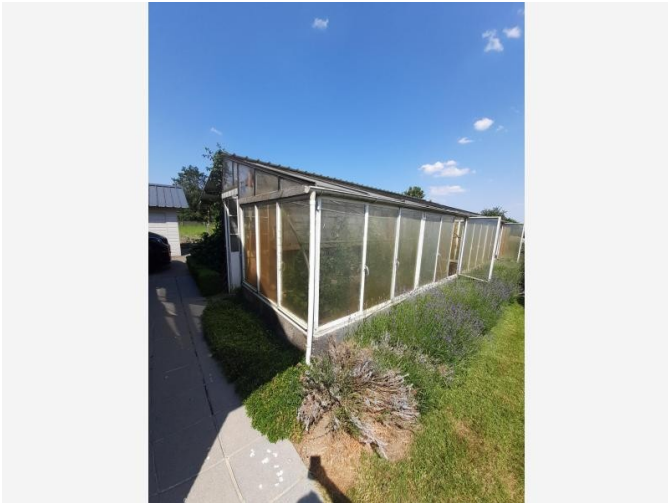
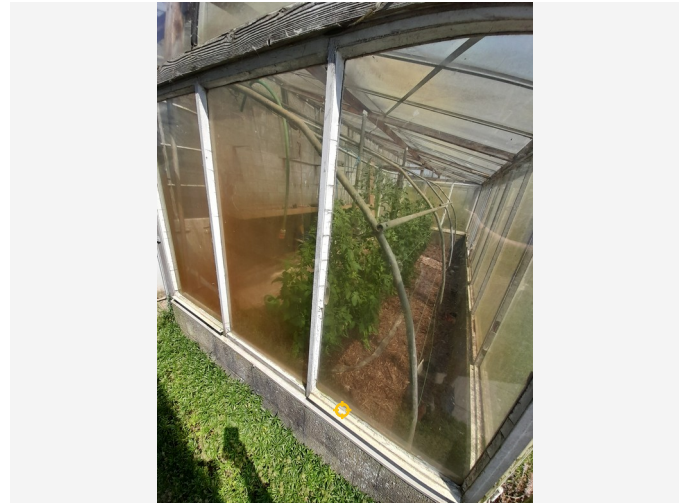
Fiche 12: stopverf serre

Geen asbest

#	Type	Referentie	Resultaat
12.1	Puntmonster	3	Geen asbest

Beschrijving	stopverf serre
Omgeving	Buiten
Primaire drager	Wand buitenschil
Bindmiddel van materiaal	Kitten, mastiek, pasta

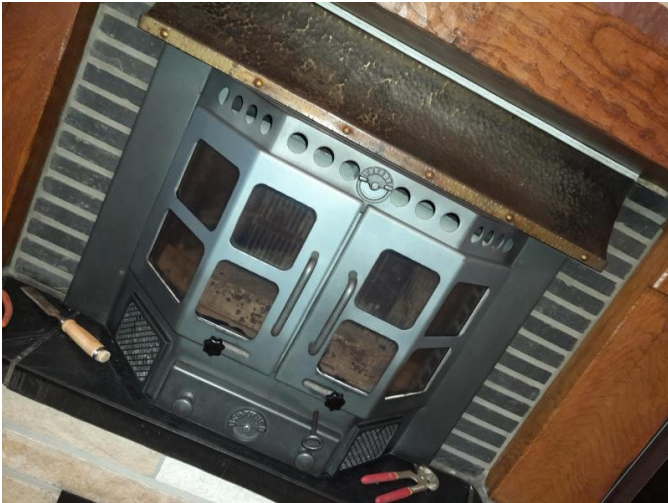
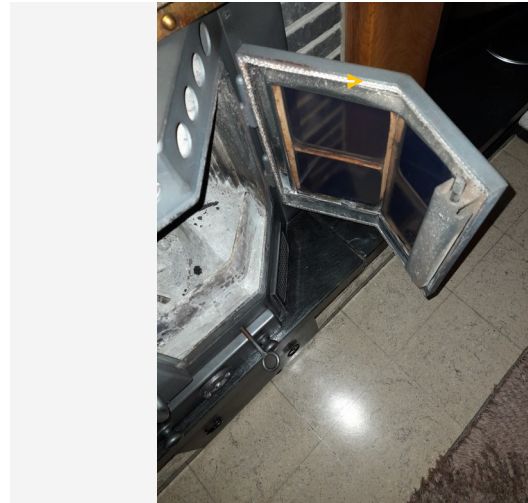
Fiche 13: koord houtkachel

Geen asbest

Beschrijving	koord houtkachel
Omgeving	Binnen
Identificatiemethode	Vaststelling zonder monsternamen
Destructieve handeling voor identificatie	Nee
Opmerking	glasvezelkoord

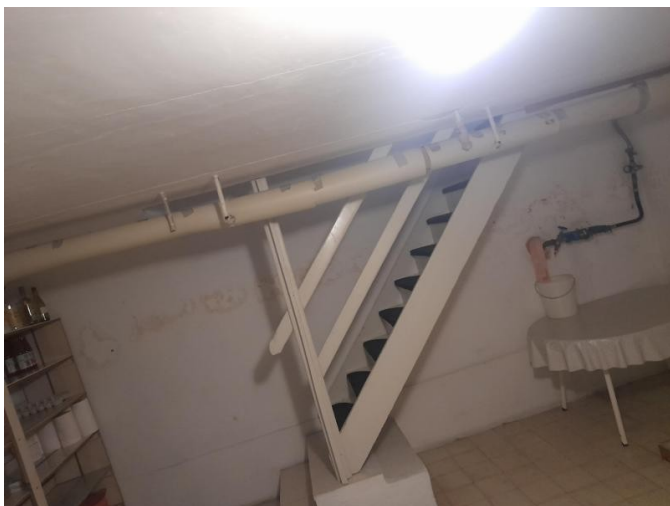
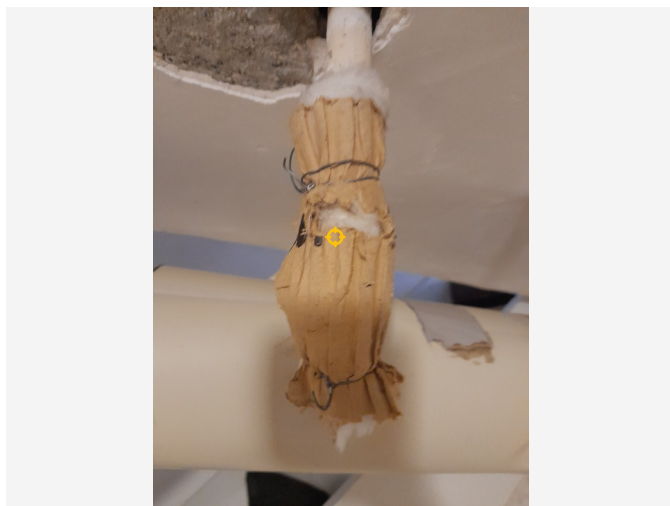
Fiche 14: karton leiding

Geen asbest

#	Type	Referentie	Resultaat
14.1	Puntmonster	8	Geen asbest

Beschrijving	karton leiding
Omgeving	Binnen
Primaire drager	Ruimteverwarming
Bindmiddel van materiaal	Karton - papier - viltachtig

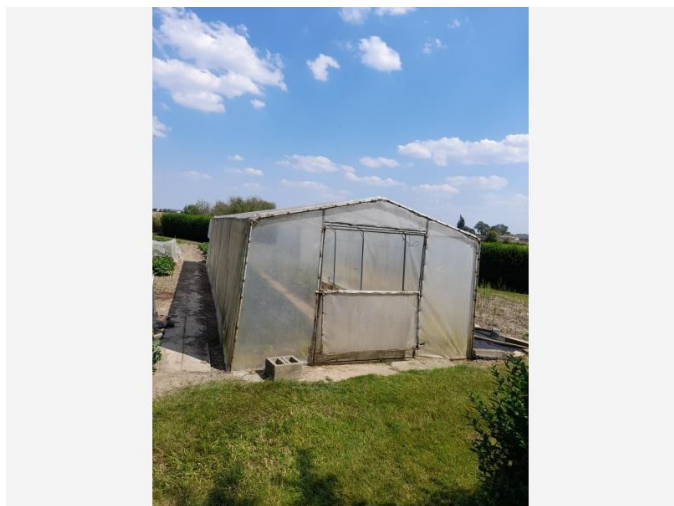
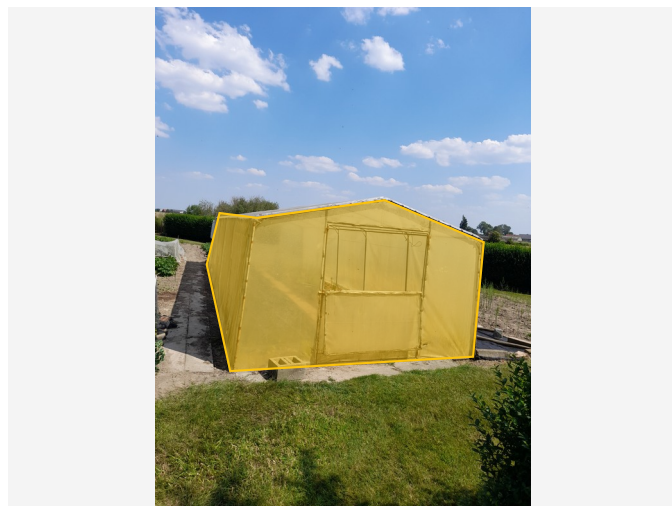
Geen asbest

Beschrijving	plastic serre
Omgeving	Grenst aan binnen- en buitenlucht
Identificatiemethode	Vaststelling zonder monsternamen
Destructieve handeling voor identificatie	Nee

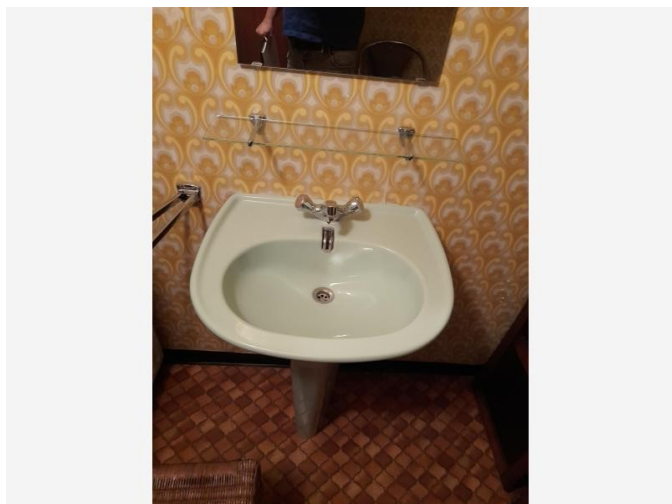
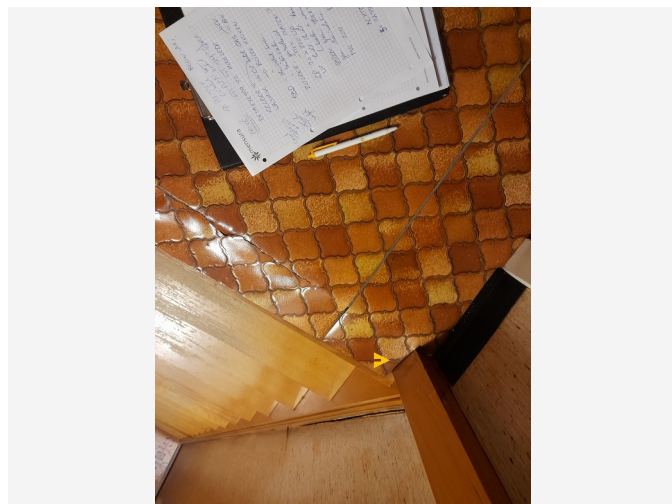
Geen asbest

Beschrijving	vinyl badkamer
Omgeving	Binnen
Identificatiemethode	Vaststelling zonder monsternamen
Destructieve handeling voor identificatie	Nee
