Asbestinventarisatetest

Elf-Julistraat 50, 8870 Izegem

Attestnummer : 20240316-000195.000

Uitgegeven op : 16.03.2024

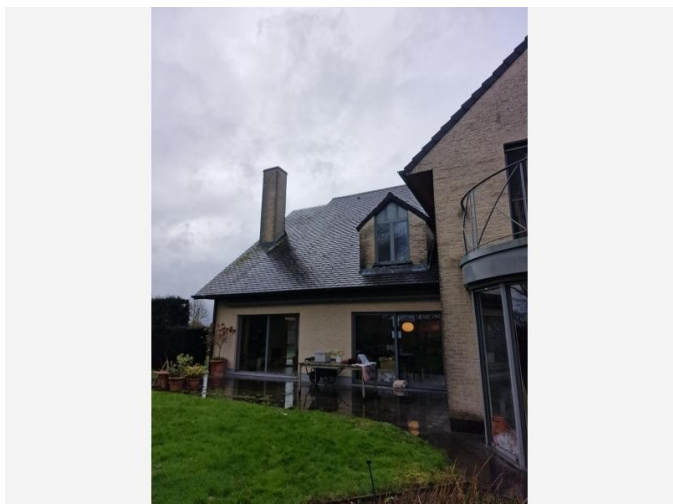
Permanente beperking

Reden: Het te onderzoeken materiaal situeert zich hoger dan 3,50 m te rekenen vanaf een veilige ondergrond

Uitleg van de asbestdeskundige: Geen volledige risicoanalyse mogelijk.

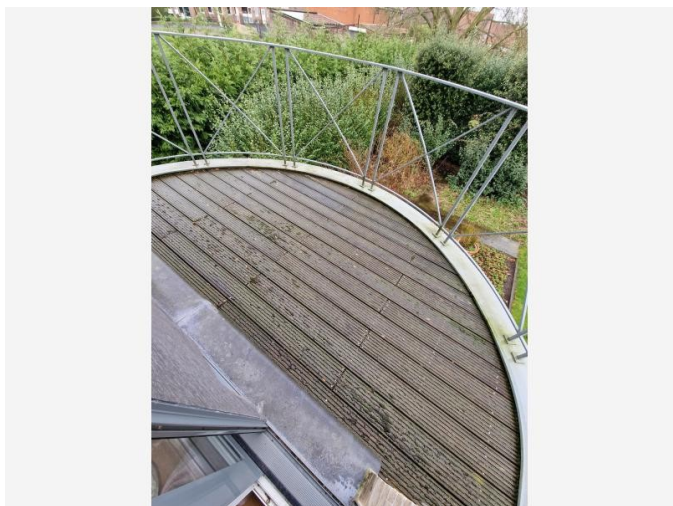
Permanente beperking

Reden: Er is geen volledige risicobeoordeling mogelijk

Uitleg van de asbestdeskundige: Bij renovatie en/of sloop onderzoek verrichten naar de aanwezigheid van asbestverdachte toepassingen onder de afwerkingslaag. Waterkerende laag niet zichtbaar.

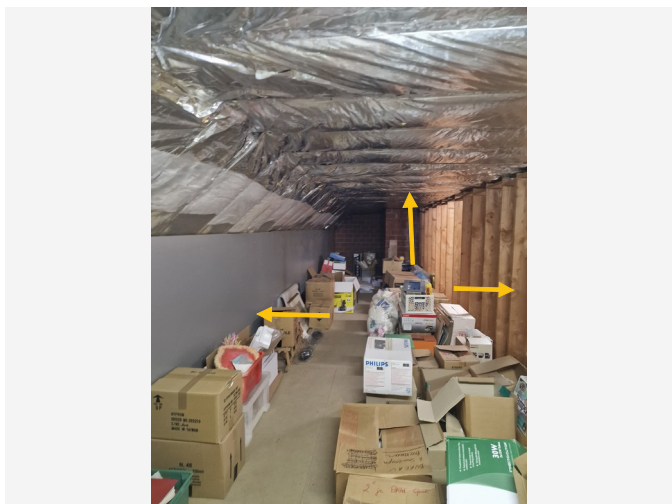
Permanente beperking

Reden: Er is geen volledige risicobeoordeling mogelijk

Uitleg van de asbestdeskundige: BOVENSTE DEEL VAN DE ZOLDER IS AFGEWERKT MET ISOLATIE.

ZIJKANTEN ZOLDER ZIJN NIET TOEGANKELIJK (RUIMTE LAGER DAN 1.5M)

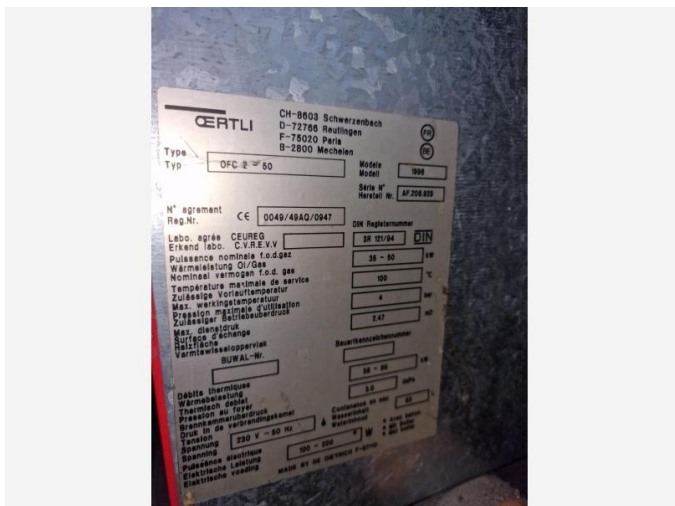
Identificatiemethode	GEEN VOLLEDIGE RISICOANALYSE MOGELIJK.
Primaire drager	HVAC infrastructuur en uitrusting

Bij renovatie en/of sloop onderzoek verrichten naar de aanwezigheid van asbesthoudende pakkingen in de cv-ketel.

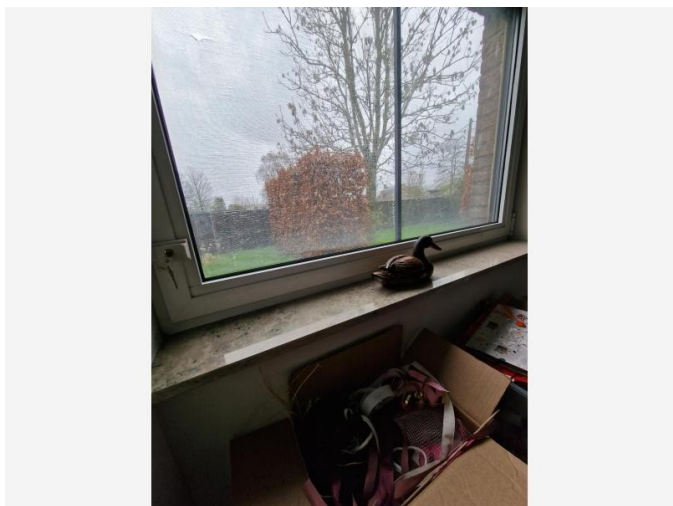
De vensterbanken zijn als niet verdacht bevonden.

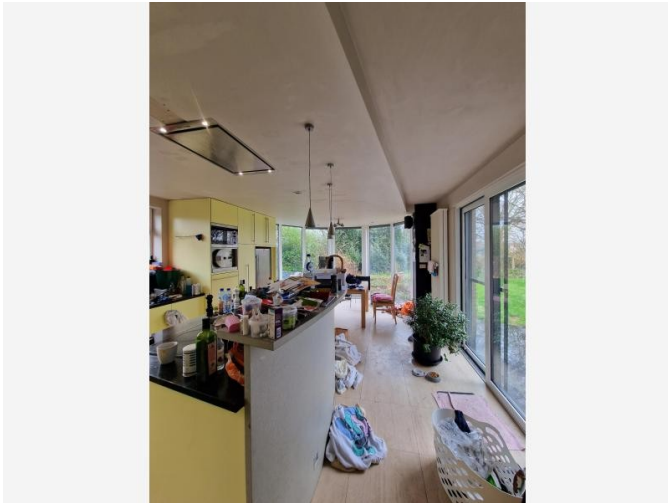
verlaagd plafond kunnen inspecteren, deze toepassing werd niet bemonsterd. Geen risicoanalyse mogelijk van de onderliggende materialen. Bij renovatie en/of sloop onderzoek verichten naar de aanwezigheid van asbestverdachte toepassingen die zich achter het verlaagd plafond kunnen bevinden.

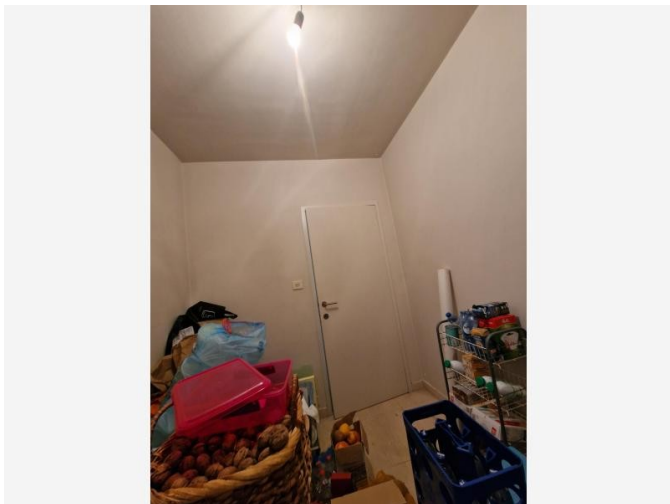
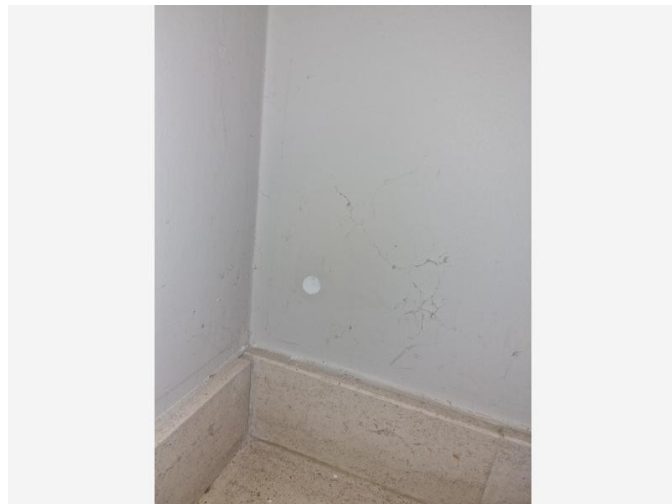
Fiche 9: 1. PLEISTER MUREN

Geen asbest

#	Type	Referentie	Resultaat
9.1	Mengmonster	MM01	Geen asbest

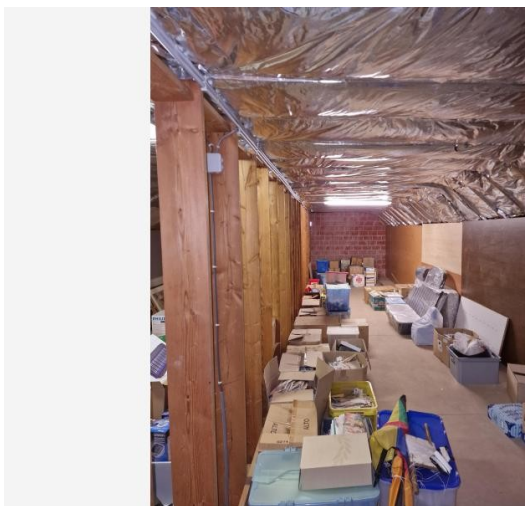
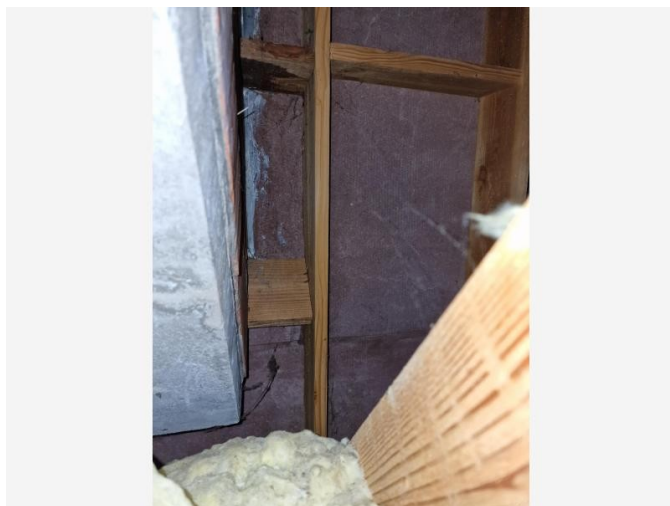
Geen asbest

#	Type	Referentie	Resultaat
10.1	Puntmonster	MM03	Geen asbest

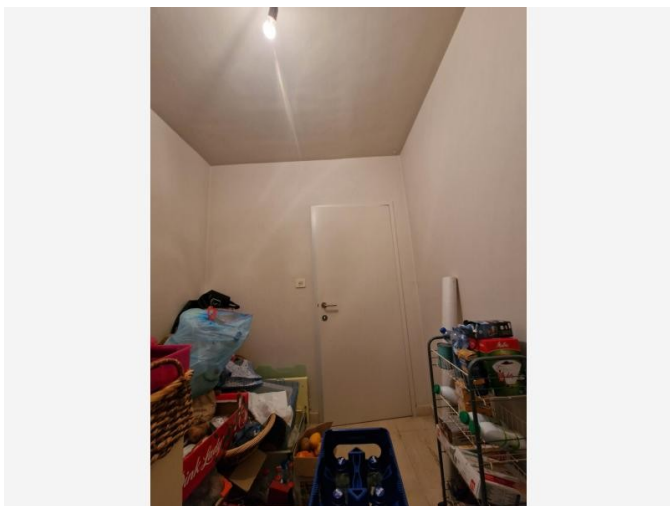
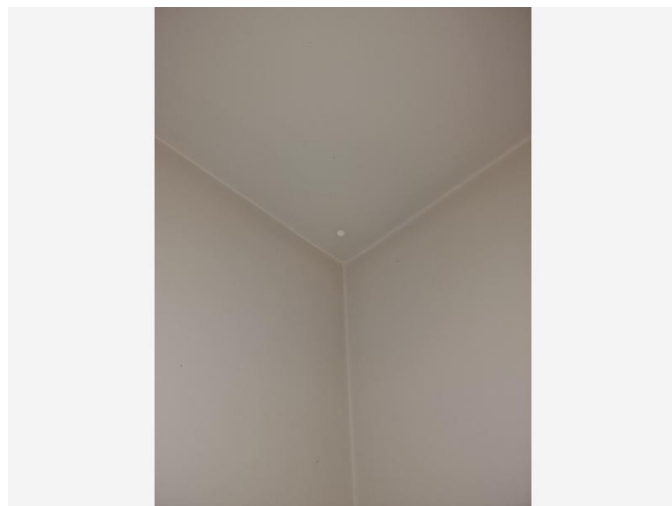
Geen asbest

#	Type	Referentie	Resultaat
11.1	Mengmonster	MM02	Geen asbest
