# Asbestinventarisatetest

Koestraat 57, 8800 Roeselare

Attestnummer : 20240727-000021.001

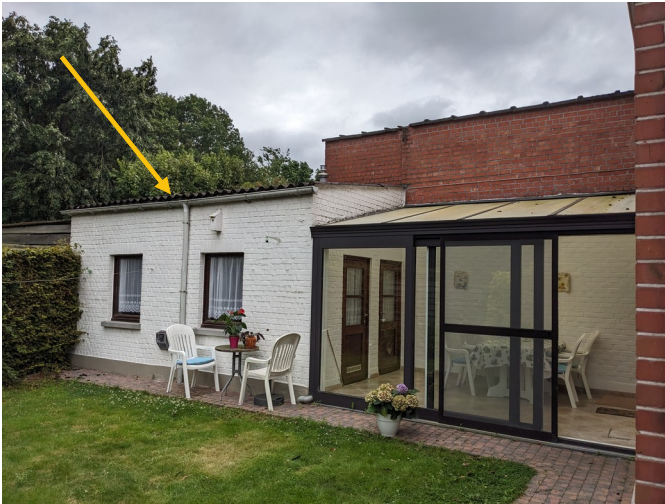
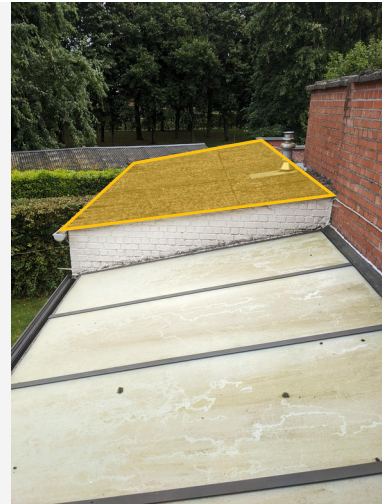
Het asbestmateriaal valt onder de mijlpaal van 2034.

| Eindbeoordeling materiaalrisico | Laag materiaalrisico en/of verlaagde kans op vezelvrijgave |

| Asbestsoort (vezeltype) | Crocidoliet aanwezig |
| Toestand van het materiaal | Licht beschadigd, licht verweerd. Intact materiaal type Pical – asbestboard of categorie III 'gebondenheid' |

| Asbestmateriaal | Dak- en gevelbekleding - Golfplaat |
| Hoeveelheid (oppervlakte - aantal) | • 18,00 m <sup>2</sup> - 1 stuk |
| Opmerking | Rosskleurige golfplaat. Klant wenst geen staalname. |

Verwijderen

- Zorg voor een veilig beheer. Vermijd het beschadigen van het asbestmateriaal. Controleer de toestand jaarlijks op wijzigingen.
- Verwijder dit asbestmateriaal zo snel mogelijk. Volg de toestand goed op.

- Eenvoudige handelingen: mag via doe-het-zelf of door werknemer(s) met opleidingsattest eenvoudige handelingen  
VLAREM II

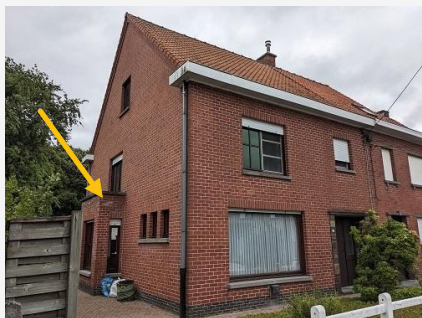
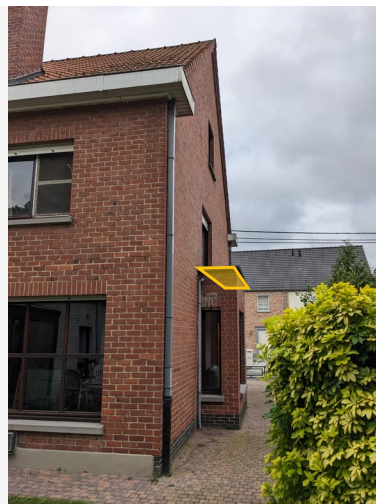
Het asbestmateriaal valt onder de mijlpaal van 2040.

| Eindbeoordeling materiaalrisico | Laag materiaalrisico en/of verlaagde kans op vezelvrijgave |

| Toestand van het materiaal | Onbeschadigd, niet verweerd |

| Asbestmateriaal | Dak- en gevelbekleding - Roofing |
| Hoeveelheid (oppervlakte - aantal) | • 2,00 m <sup>2</sup> - 1 stuk |
| Opmerking | Doorboren van de bitumeuze laag (plat dak erker) kan aanleiding geven tot lekkage |

Zorgvuldig beheren

- Zorg voor een veilig beheer. Vermijd het beschadigen van het asbestmateriaal. Controleer de toestand jaarlijks op wijzigingen.
- Monsternamen aanbevelen

- Eenvoudige handelingen: mag via doe-het-zelf of door werknemer(s) met opleidingsattest eenvoudige handelingen  
VLAREM II

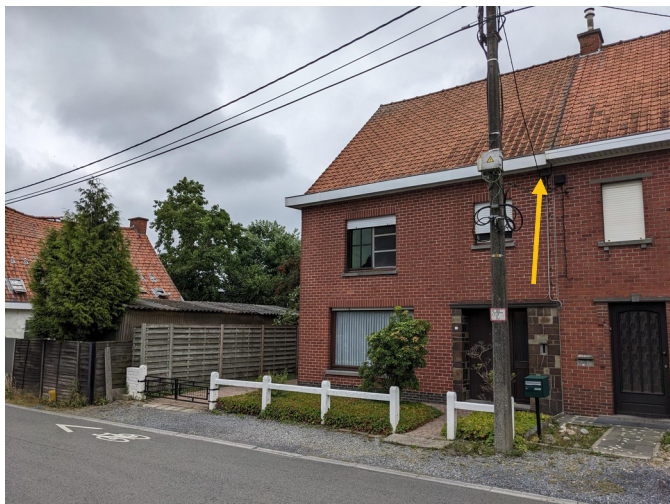
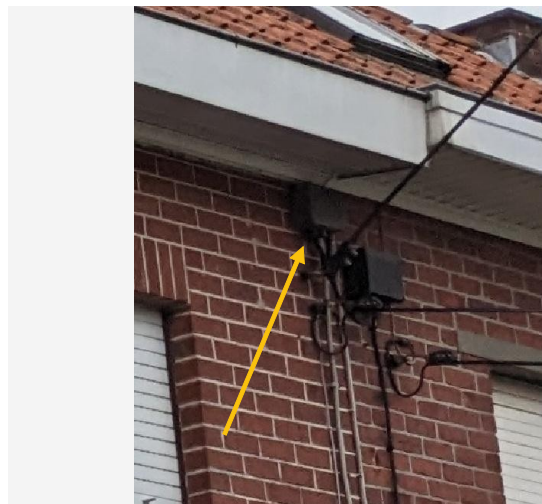
Het asbestmateriaal valt onder de mijlpaal van 2040.

| Eindbeoordeling materiaalrisico | Laag materiaalrisico en/of verlaagde kans op vezelvrijgave |

| Toestand van het materiaal | Onbeschadigd, niet verweerd |

| Beschrijving | Bakeliet - onderdelen elektrische installatie |
| Asbestmateriaal | Plaat, paneel, tablet - Type Bakeliet |

Zorgvuldig beheren

- Zorg voor een veilig beheer. Vermijd het beschadigen van het asbestmateriaal. Controleer de toestand jaarlijks op wijzigingen.

- Eenvoudige handelingen: mag via doe-het-zelf of door werknemer(s) met opleidingsattest eenvoudige handelingen  
VLAREM II

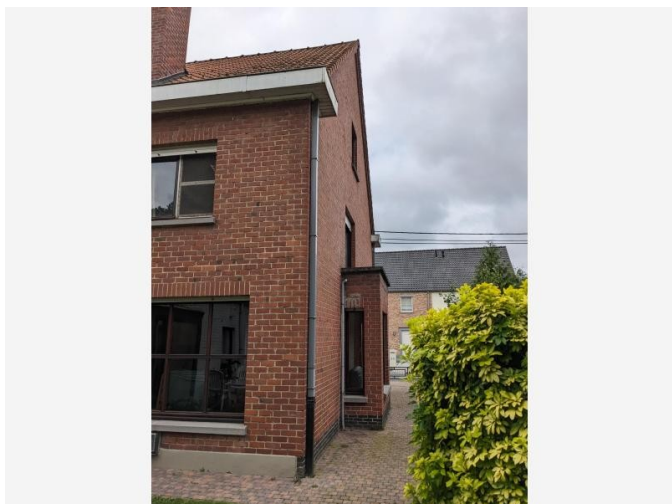
Hemelwaterafvoer

Hoofdgebouw: bakgoten bekleed met zink, afvoer via metalen buizen (zink en fonte)

Plat dak (erker): hemelwaterafvoer in pvc

Achterbouw: dakgoot in pvc aangesloten op pvc afvorbuis

Veranda: dak in polycarbonaat, goot in bruine pvc

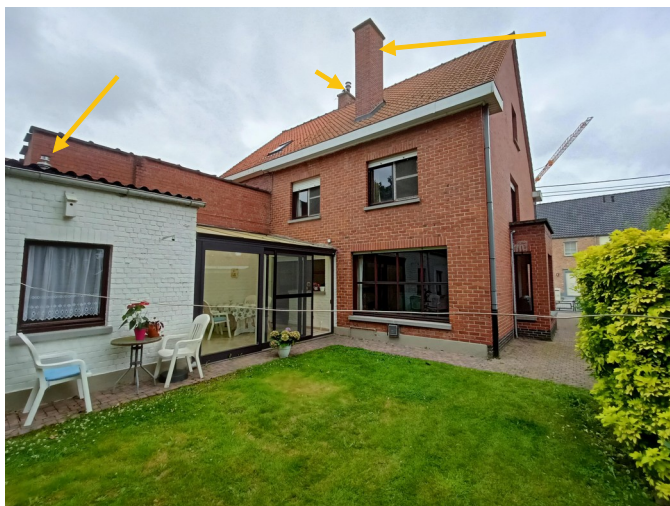
Grote gemetste schouw maakt deel uit van de woning

De kleine schouw zichtbaar op het hoofddak is van de buur

Achterbouw: Korte rookgasafvoer geplaatst voor gasgeiser (bouwjaar na 2000)

| Identificatiemethode | Binnenkant schouw niet inspecteerbaar |

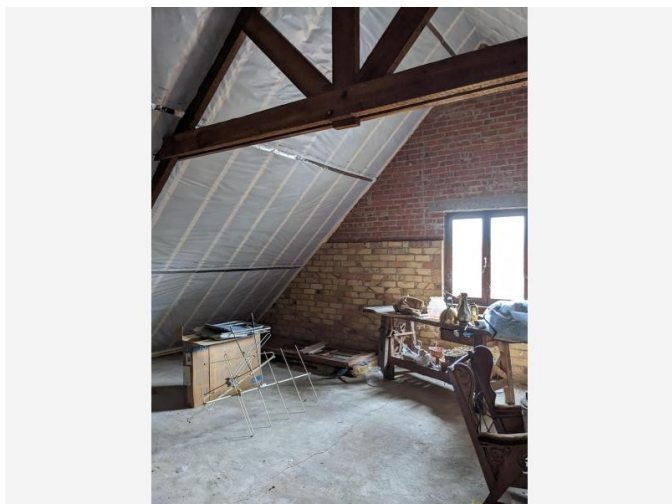
Het hellend dak van het hoofdgebouw is aan de binnenkant geïsoleerd en afgewerkt met een dampscherm. Mogelijk is er een onderdak aanwezig welk asbestverdacht is (type AC menuiserie). De klant wenst geen snede te maken in het dampscherm teneinde te achterhalen of er al dan niet menuiserie aanwezig is. De dakpannen zijn niet bereikbaar vanop de begane grond (> 350 cm).

| Identificatiemethode | Niet zichtbaar zonder destructief onderzoek |

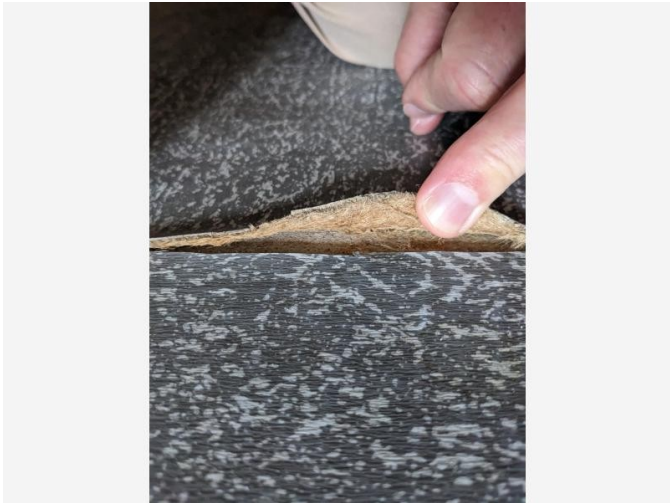
Vloeren gelijkvloers: tegel

Verdiep: grijs buigzaam vloerzeil met een dikke bruine harige onderzijde

Zolder: beton

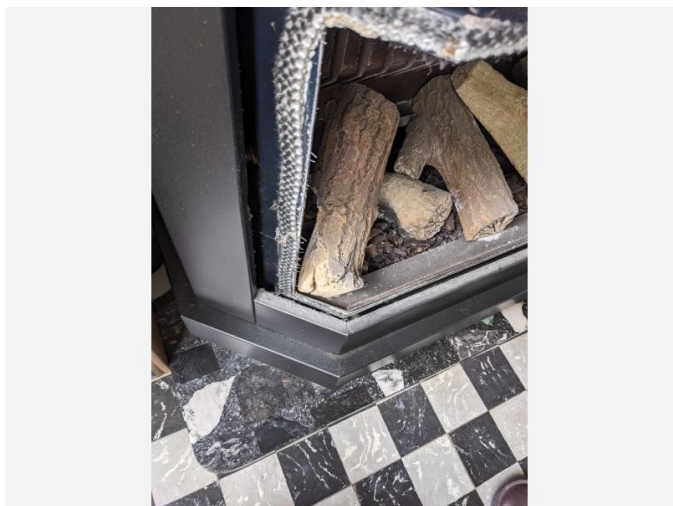
De kachel is gebouwd na het jaar 2000. Het kachelkoord is niet asbestverdacht

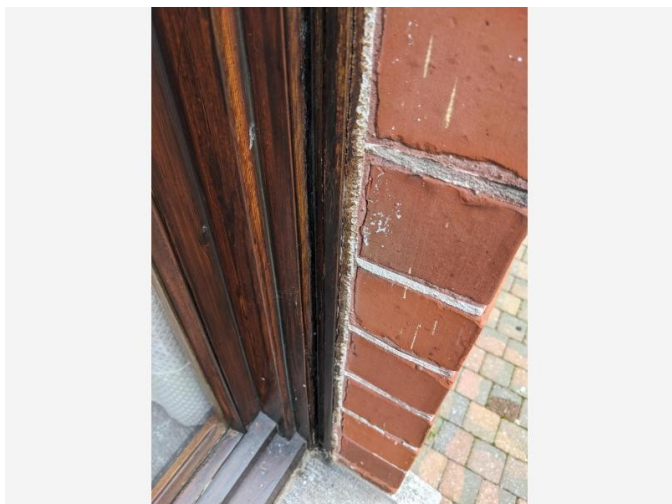
De kitvoegen van het buitenschrijnwerk zijn van cement

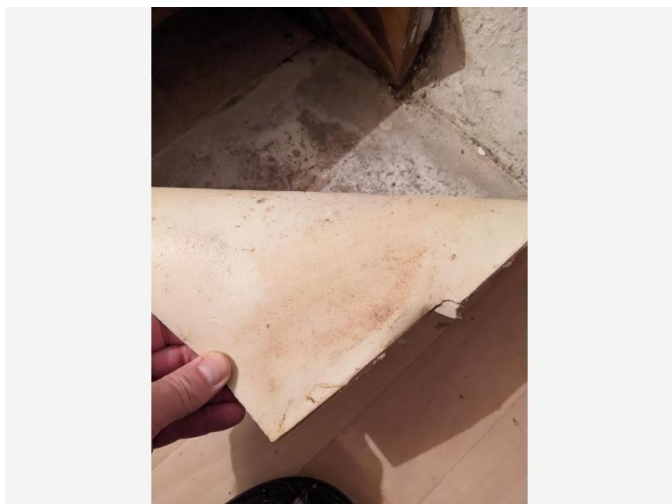
Het vloerzeil in de kelder is niet asbest verdacht

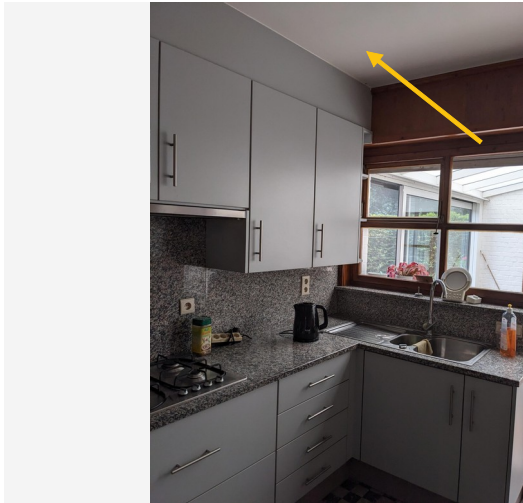
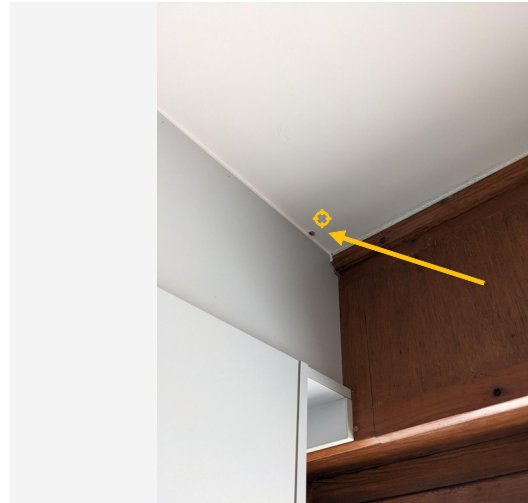
## Fiche 12: Plafondpleister

Geen asbest

| # | Type | Referentie | Resultaat |
|---|---|---|---|
| 12.1 | Mengmonster | M02 | Geen asbest |

| Opmerking | Geen plafondpleister op zolder, in de veranda, de badkamer en de kelder |

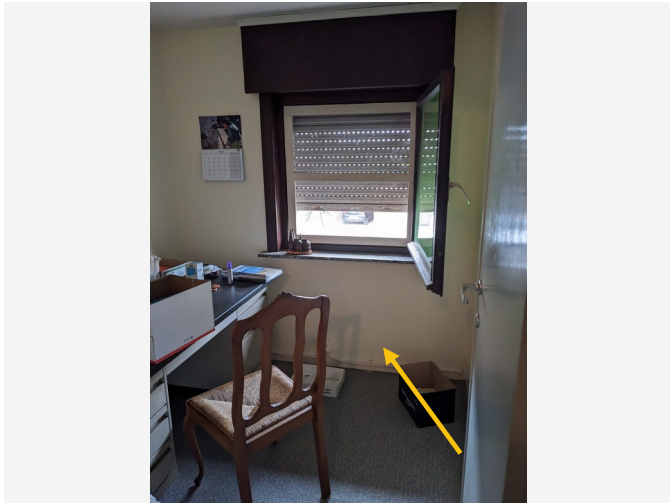
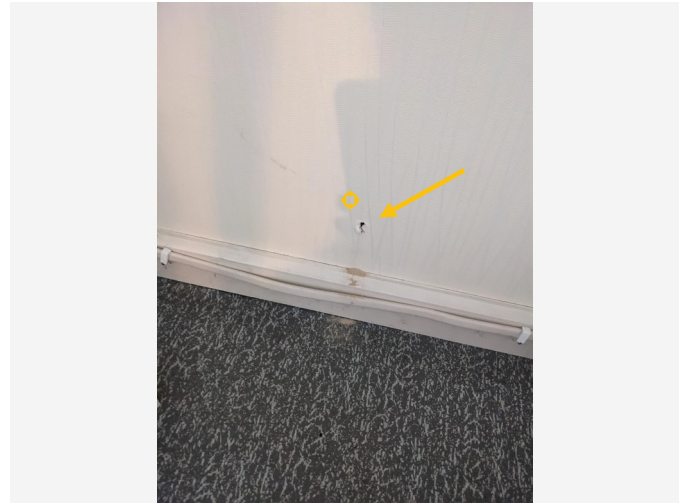
## Fiche 13: Muurpleister

Geen asbest

| # | Type | Referentie | Resultaat |
|---|---|---|---|
| 13.1 | Mengmonster | M01 | Geen asbest |

| Opmerking | Geen muurpleister op zolder, in de veranda, de badkamer en de kelder |
