# Asbestinventarisatetest

Gitsbergstraat 68A, 8830 Hoogdele

Attestnummer : 20250808-000313.000

Uitgegeven op : 08.08.2025

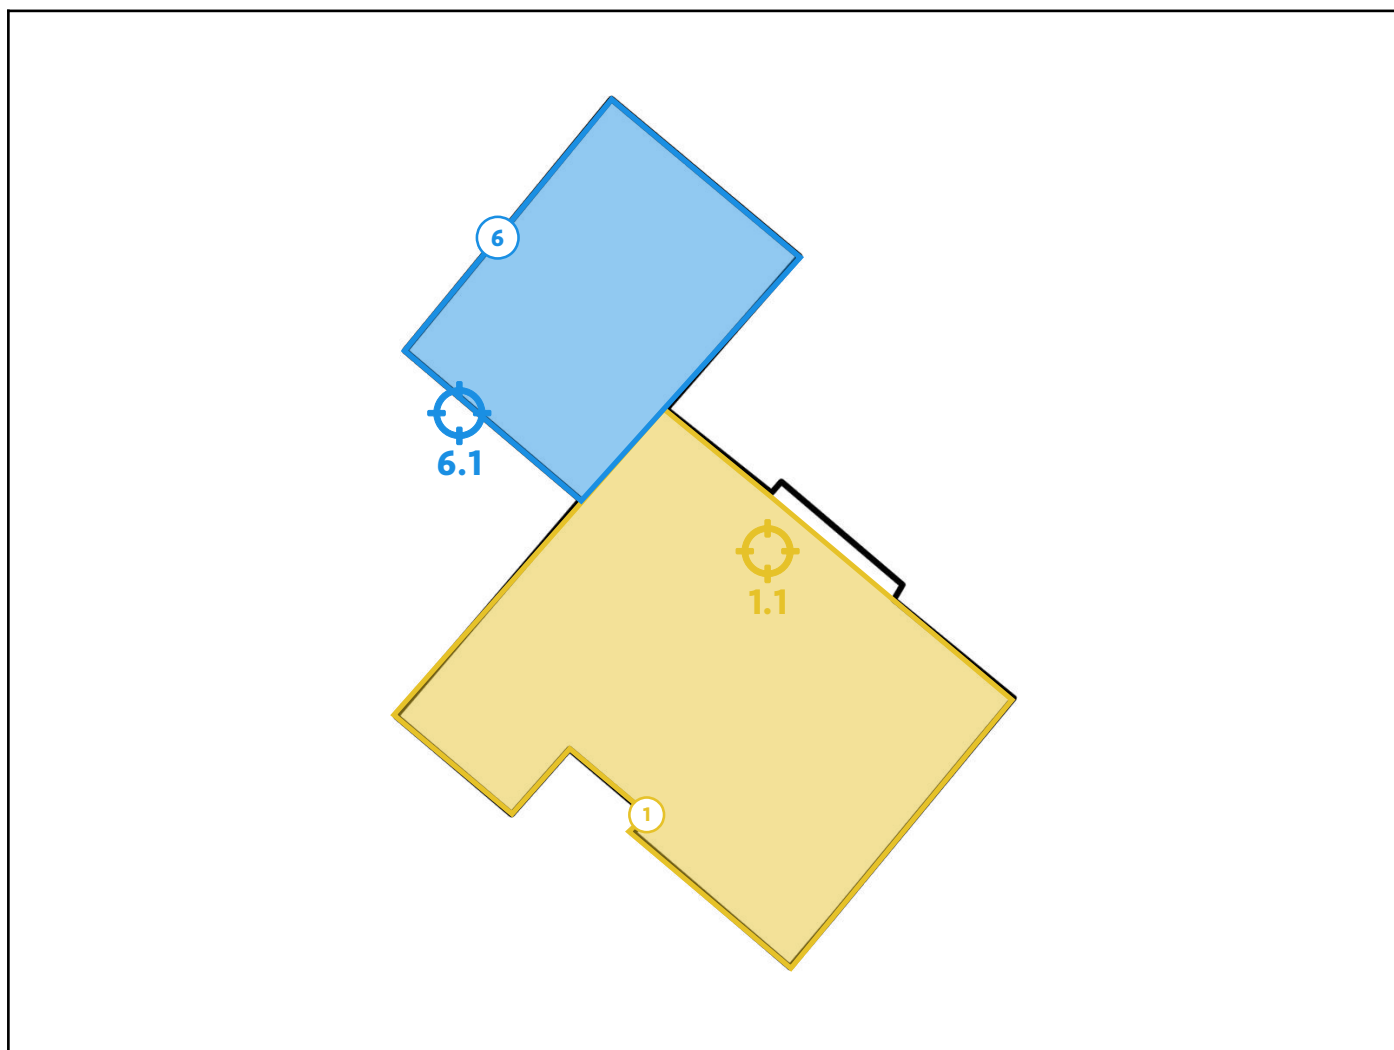
## Plan 1.2: Woning: Contour

Beschrijving	Type	Actie
1. Onderdak woning type menuiserie	Asbestmateriaal	Zorgvuldig beheren
1.1 Code: HO 06/08/02	Puntmonster	-
6. Onderdak garage type menuiserie	Geen asbest	-
6.1 Code: HO 06//08/03	Puntmonster	-

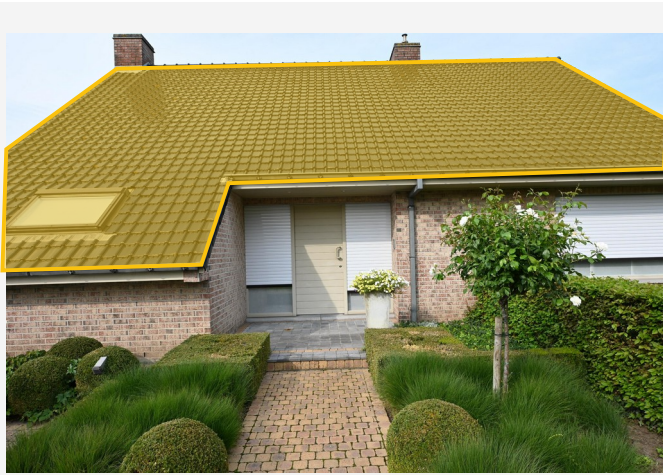
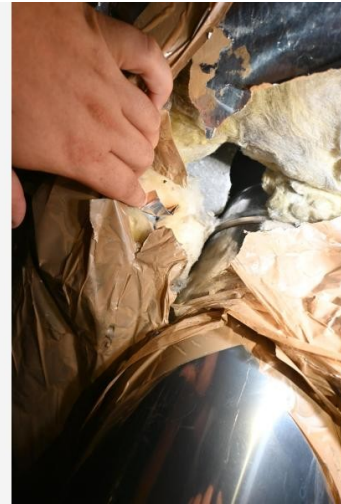
Het asbestmateriaal valt onder de mijlpaal van 2040.

Eindbeoordeling materiaalrisico	Zeer laag materiaalrisico en/of zeer lage kans op vezelvrijgave
---------------------------------	---

Gebondenheid	Categorie 1: hechtgebonden in oorsprong
Asbestsoort (vezeltype)	Alleen chrysotiel
Asbestconcentratie	Laag (< 50%)
Afschermingsgraad van het gehele materiaal	Niet stootvaste afscherming
Toestand van het materiaal	Licht beschadigd, licht verweerd. Intact calciumsilicaatmateriaal of categorie III 'gebondenheid'

#	Type	Referentie	Resultaat
1.1	Puntmonster	HO 06/08/02	Chrysotiel

Beschrijving	Onderdak woning type menuiserite
Omgeving	Buiten
Primaire drager	Schuin dak
Asbestmateriaal	Plaat, paneel, tablet - Type Menuiserite
Bindmiddel van asbestmateriaal	Cement
Gebondenheid op basis van bindmiddel	Hecht
Hoeveelheid (oppervlakte - dikte - aantal)	<ul style="list-style-type: none"><li>• 170,00 m<sup>2</sup> - 0,35 cm - 1 stuk</li></ul>
Totaal volume	0,595 m <sup>3</sup>
Eenvoudig bereikbaar	Nee <ul style="list-style-type: none"><li>• Het asbestmateriaal is bedekt (uitgezonderd laag verf, coating, behang, kunststof, textiel) en het wegnemen van het bedekkende materiaal kan niet zonder het bedekkende materiaal te beschadigen.</li></ul>
Bevestigingswijze	<ul style="list-style-type: none"><li>• Genageld, geniet</li></ul>
Identificatiemethode	Vaststelling met monstername
Destructieve handeling voor identificatie	Nee
Opmerking	Deze oppervlakte, volumes en gewichten zijn niet gemeten, maar geschat op basis van een benadering van de aanwezige onderdakplaten (de opgegeven hoeveelheden mogen niet gebruikt worden als maatstaf voor heffingen)

- Zorg voor een veilig beheer en verwijder dit asbestmateriaal wanneer het bij werken eenvoudig bereikbaar wordt. Controleer de toestand jaarlijks op wijzigingen.

- Eenvoudige handelingen: mag via doe-het-zelf of door werknemer(s) met opleidingsattest eenvoudige handelingen  
De onderdakplaten zijn waarschijnlijk vastgenageld en kunnen via de methode eenvoudige handelingen verwijderd worden. Het is essentieel om de correcte persoonlijke beschermingsmiddelen te dragen, zoals een overall, een FFP3-masker en handschoenen. Als het niet mogelijk is om de platen te verwijderen zonder ze te breken, wordt het aanbevolen om een asbestverwijderaar in te schakelen. Op deze manier worden gezondheidsrisico's geminimaliseerd. Raadpleeg de website van de OVAM voor meer informatie.
- Eenvoudige handelingen: enkel door erkend asbestverwijderaar  
Deze onderdakplaten mogen ook verwijderd worden door een erkend asbestverwijderaar.

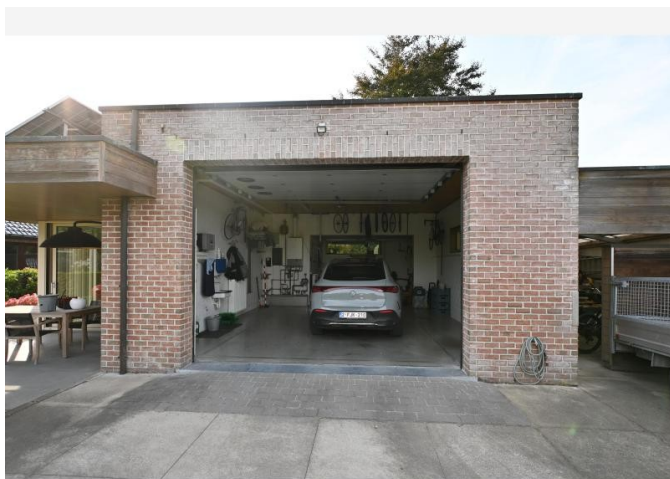
*Situeringfoto*

**Bouwjaar:** 2005

Opmerking	Het bijgebouw werd gebouwd in 2005 en is dus uitgesloten van het onderzoeksgebied.
-----------	--

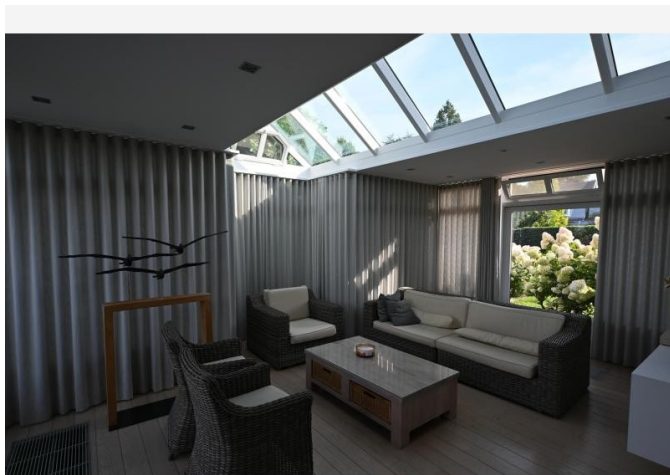
*Situeringfoto*

**Bouwjaar:** 2002

Opmerking	De veranda werd aangebouwd in 2002 en maakt dus geen deel uit van het onderzoeksgebied.
-----------	---

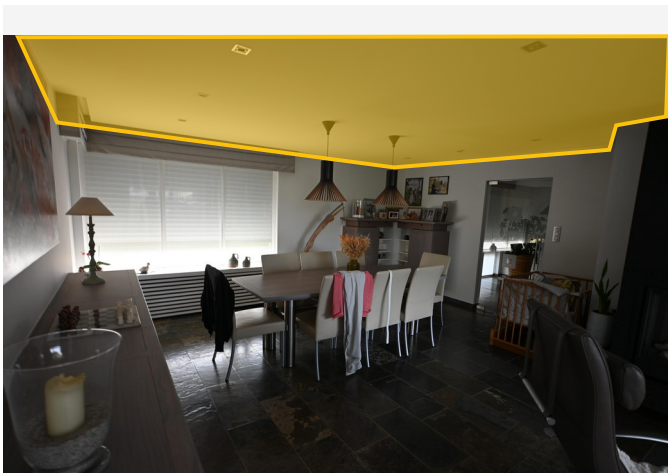
Vrije foto

De plafonds zijn gemaakt van niet-asbestverdachte materialen. We hebben echter niet kunnen vaststellen of er mogelijk asbestverdachte of asbesthoudende materialen achter deze toepassingen aanwezig zijn. Bij renovatie of sloop is het aangeraden om een destructief onderzoek te laten uitvoeren van deze toepassingen.

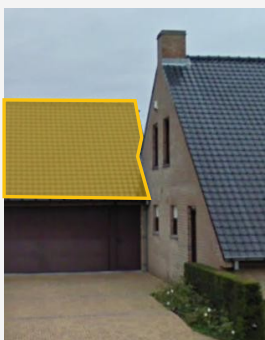
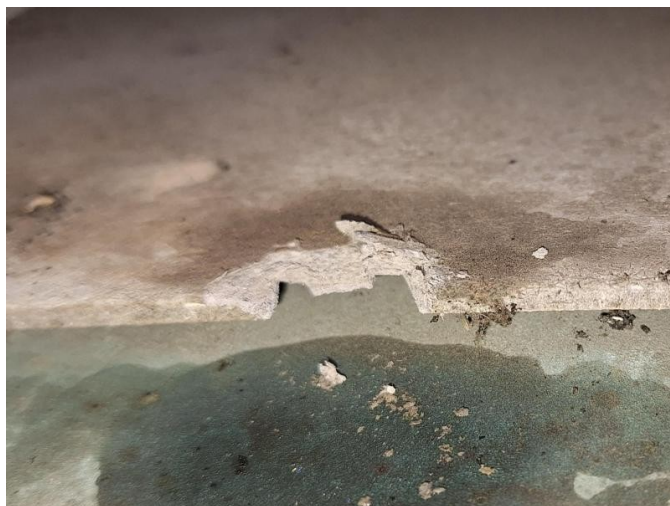
Geen asbest

#	Type	Referentie	Resultaat
6.1	Puntmonster	HO 06//08/03	Geen asbest

Beschrijving	Onderdak garage type menuiserite
Omgeving	Buiten
Primaire drager	Schuin dak
Bindmiddel van materiaal	Cement
Gebondenheid op basis van bindmiddel	Hecht
Hoeveelheid (oppervlakte - dikte - aantal)	• 82,00 m <sup>2</sup> - 0,35 cm - 1 stuk
Totaal volume	0,287 m <sup>3</sup>
Identificatiemethode	Vaststelling met monsternamen
Destructieve handeling voor identificatie	Nee
Opmerking	Deze oppervlakte, volumes en gewichten zijn niet gemeten, maar geschat op basis van een benadering van de aanwezige onderdakplaten (de opgegeven hoeveelheden mogen niet gebruikt worden als maatstaf voor heffingen)

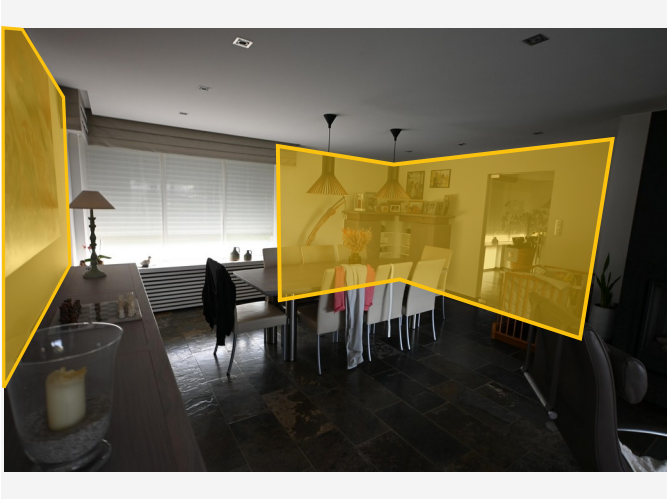
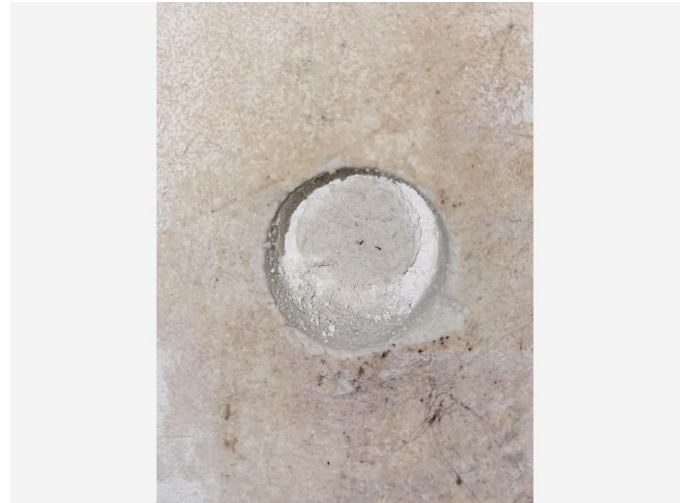
# Fiche 7: Pleisterwerk muren

Geen asbest

#	Type	Referentie	Resultaat
7.1	Mengmonster	HO 06/08/01	Geen asbest

Beschrijving	Pleisterwerk muren
Omgeving	Binnen
Primaire drager	Binnenwand
Bindmiddel van materiaal	Gips - kalk
Gebondenheid op basis van bindmiddel	Niet-hechtgebonden
Hoeveelheid (oppervlakte - dikte - aantal)	• 180,00 m <sup>2</sup> - 1,00 cm - 1 stuk
Totaal volume	1,80 m <sup>3</sup>
Identificatiemethode	Vaststelling met monsternamen
Destructieve handeling voor identificatie	Nee
Opmerking	Deze oppervlakte, volumes en gewichten zijn niet gemeten, maar geschat op basis van een benadering van het aanwezig pleisterwerk in alle muren ( de opgegeven hoeveelheden mogen niet gebruikt worden als maatstaf van heffing).
