Asbestinventarisatetest

Driftweg 184, 8420 De Haan

Attestnummer : 20260211-000095.000

Uitgegeven op : 11.02.2026

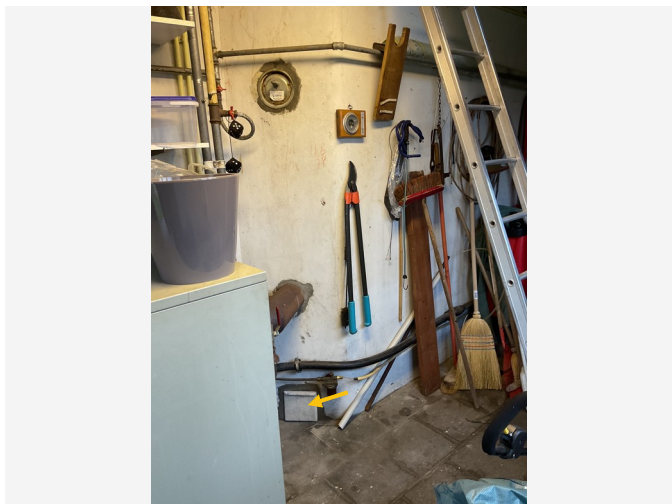
Eindbeoordeling materiaalrisico	Laag materiaalrisico en/of verlaagde kans op vezelvrijgave
---------------------------------	--

#	Type	Referentie	Resultaat
1.1	Puntmonster	MM 10	Chrysotiel

Beschrijving	Berging 2: inspectieluik en frame
Omgeving	Binnen
Primaire drager	HVAC infrastructuur en uitrusting
Asbestmateriaal	Brandwerende afsluiting (prefab geheel) - Luik
Bindmiddel van asbestmateriaal	Cement
Gebondenheid op basis van bindmiddel	Hecht
Hoeveelheid (gewicht - aantal)	<ul style="list-style-type: none">• 2,00 kg - 1 stuk
Totaal gewicht	2,00 kg
Eenvoudig bereikbaar	Ja
Bevestigingswijze	<ul style="list-style-type: none">• Los (al dan niet bedekt)• Geklemd
Identificatiemethode	Een monstername door de asbestdeskundige met laboanalyse door een asbestlabo.
Destructieve handeling voor identificatie	Nee
Opmerking	Het gaat hier over het inspectieluik en het frame van het inspectieluik in de muur. De hoeveelheid vermeld in deze fiche is een schatting.

- Zorg voor een veilig beheer. Vermijd het beschadigen van het asbestmateriaal. Controleer de toestand jaarlijks op wijzigingen.

- Eenvoudige handelingen: mag via doe-het-zelf of door werknemer(s) met opleidingsattest eenvoudige handelingen
Voor hechtgebonden buitentoepassingen voorziet de wet geen verplichting om deze asbestverdachte toepassing te laten verwijderen door een firma met een opleidingsattest eenvoudige handelingen of een erkend asbestverwijderaar.

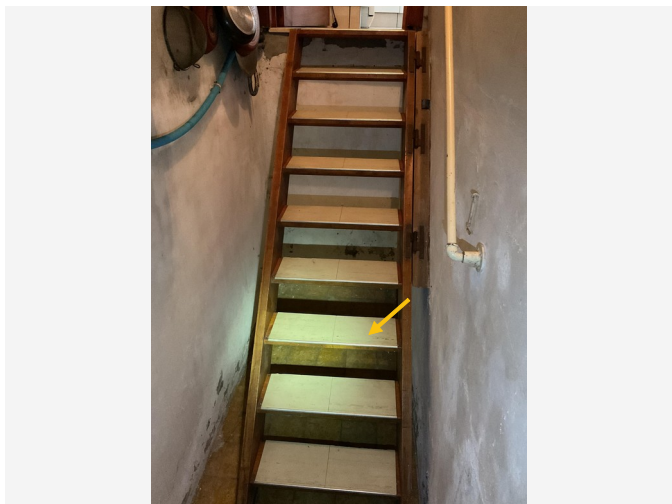
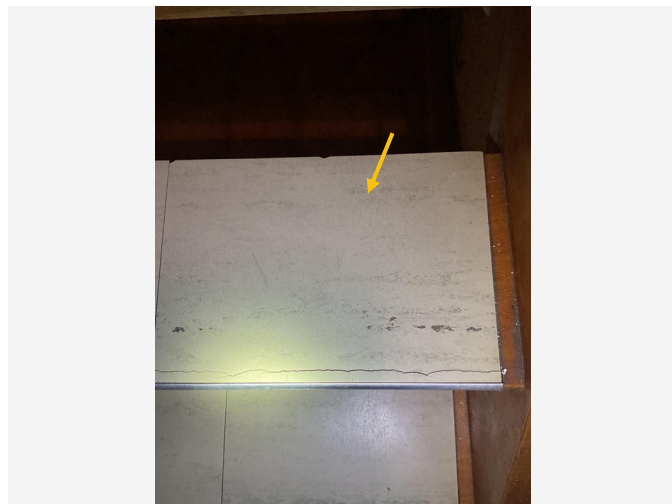
Eindbeoordeling materiaalrisico	Laag materiaalrisico en/of verlaagde kans op vezelvrijgave
---------------------------------	--

#	Type	Referentie	Resultaat
2.1	Puntmonster	MM 13	Chrysotiel

Beschrijving	Keldertrap: vinyltegels
Omgeving	Binnen
Primaire drager	Vaste trap, vaste ladder
Asbestmateriaal	Prefab - afwerking - Tegel
Bindmiddel van asbestmateriaal	Kunststof of -hars
Gebondenheid op basis van bindmiddel	Hecht
Hoeveelheid (oppervlakte - dikte - aantal)	• 1,20 m ² - 0,30 cm - 1 stuk
Totaal volume	0,004 m ³
Eenvoudig bereikbaar	Ja
Bevestigingswijze	• Verlijmd, ingegoten, versmeerd
Identificatiemethode	Een monstername door de asbestdeskundige met laboanalyse door een asbestlabo.
Destructieve handeling voor identificatie	Nee
Opmerking	De hoeveelheid vermeld in deze fiche is een schatting.

- Zorg voor een veilig beheer. Vermijd het beschadigen van het asbestmateriaal. Controleer de toestand jaarlijks op wijzigingen.

- Hermetische zone (erkend asbestverwijderaar)
Het verwijderen van de asbesthoudende vinyltegels/Colovynyl moet gebeuren door bedrijven erkend voor werken van afbraak of verwijdering van asbest en/of materialen die asbest bevatten.

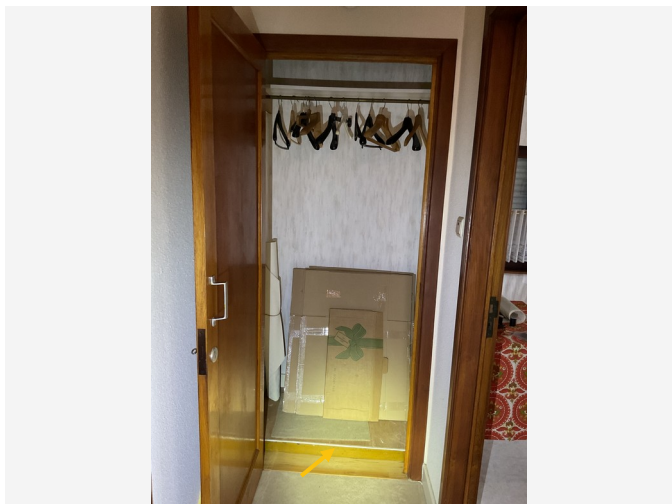
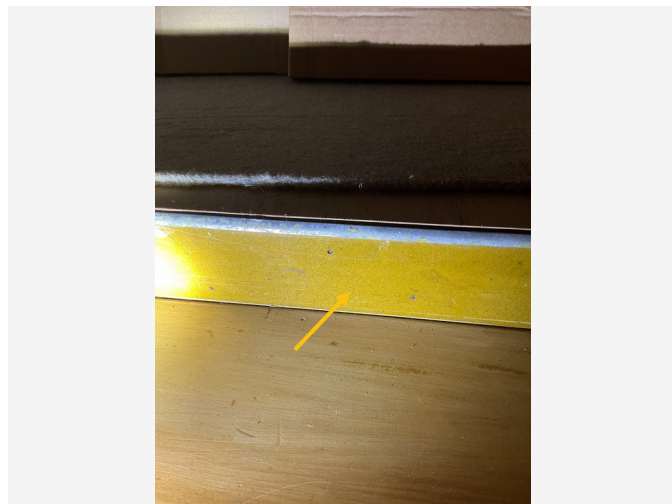
Beschrijving	Nachthal, kast: plaat
Omgeving	Binnen
Primaire drager	Vloer
Asbestmateriaal	Plaat, paneel, tablet - Generiek
Bindmiddel van asbestmateriaal	hardboard
Gebondenheid op basis van bindmiddel	Hecht
Hoeveelheid (gewicht - aantal)	<ul style="list-style-type: none">• 0,50 kg - 1 stuk
Totaal gewicht	0,50 kg
Eenvoudig bereikbaar	Ja
Bevestigingswijze	<ul style="list-style-type: none">• Genageld, geniet
Identificatiemethode	Een monstername door de asbestdeskundige met laboanalyse door een asbestlabo.
Destructieve handeling voor identificatie	Nee
Opmerking	De hoeveelheid vermeld in deze fiche is een schatting.

- Zorg voor een veilig beheer. Vermijd het beschadigen van het asbestmateriaal. Controleer de toestand jaarlijks op wijzigingen.

- Eenvoudige handelingen: mag via doe-het-zelf of door werknemer(s) met opleidingsattest eenvoudige handelingen
Indien het asbestverdachte materiaal volledig intact is en er geen vrije asbestvezels zichtbaar zijn, voorziet de wet geen verplichting om deze asbestverdachte toepassing te laten verwijderen door een firma met een opleidingsattest eenvoudige handelingen.

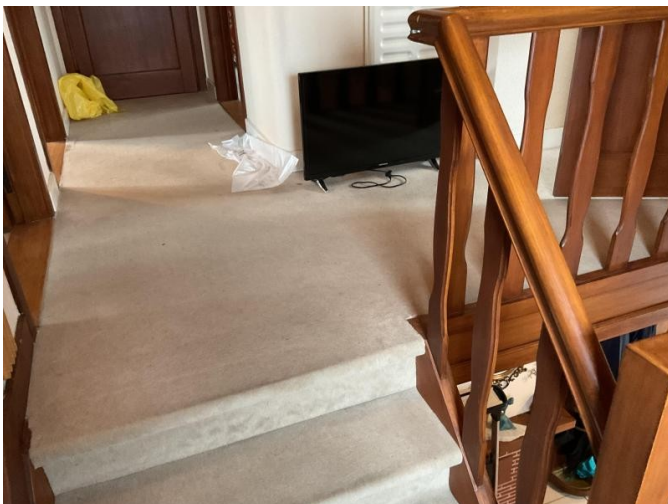
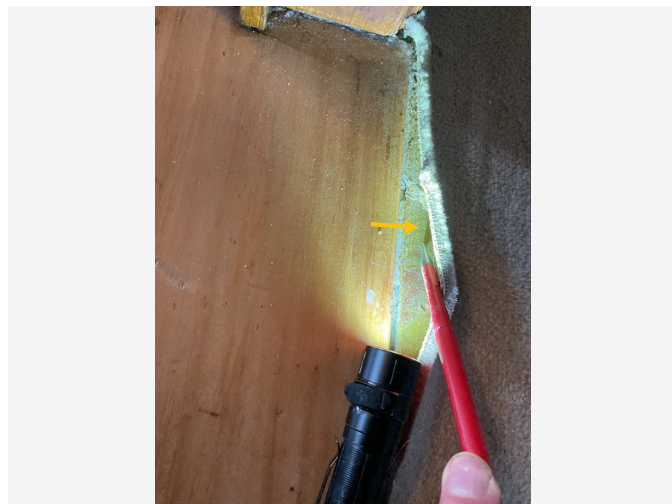
Beschrijving	Traphal boven: vloer platen
Omgeving	Binnen
Primaire drager	Vloer
Asbestmateriaal	Plaat, paneel, tablet - Generiek
Bindmiddel van asbestmateriaal	hardboard
Gebondenheid op basis van bindmiddel	Hecht
Hoeveelheid (gewicht - aantal)	<ul style="list-style-type: none">• 15,00 kg - 1 stuk
Totaal gewicht	15,00 kg
Eenvoudig bereikbaar	Ja
Bevestigingswijze	<ul style="list-style-type: none">• Genageld, geniet
Identificatiemethode	Een monstername door de asbestdeskundige met laboanalyse door een asbestlabo.
Destructieve handeling voor identificatie	Nee
Opmerking	<p>De hoeveelheid vermeld in deze fiche is een schatting.</p> <p>Deze inspectie geeft geen uitsluitel over de totaliteit van de vloer. Indien bij werken andere materialen worden vastgesteld dan diegene die nu steekproefsgewijs zijn vastgesteld dienen zij alsnog worden onderzocht te worden op hun asbestverdachtheid.</p> <p>Mogelijks liggen deze vloerplaten ook nog onder de vinyl zeilen in alle slaapkamers en badkamers, dit was niet inspecteerbaar tijdens de inventaris.</p>

De verwijdering van het materiaal moet met de nodige zorg en veiligheidsvoorzieningen gebeuren. U mag enkel een beschadigde of verweerde asbesttoepassing zelf verwijderen indien er niemand anders in de buurt is en de asbesttoepassing niet verder beschadigd raakt of vergruist en u dient de toepassing te bevochtigen en/of fixeren om stofvorming te vermijden. Indien dit niet haalbaar lijkt, dient een firma met een opleidingsattest eenvoudige handelingen of een erkend asbestverwijderaar te worden ingeschakeld.

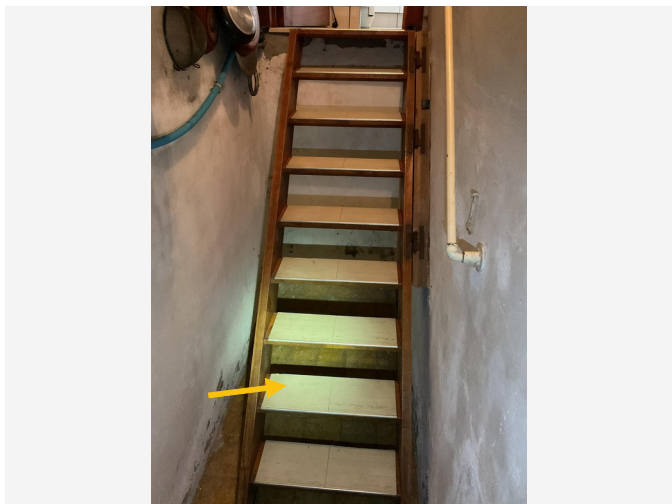
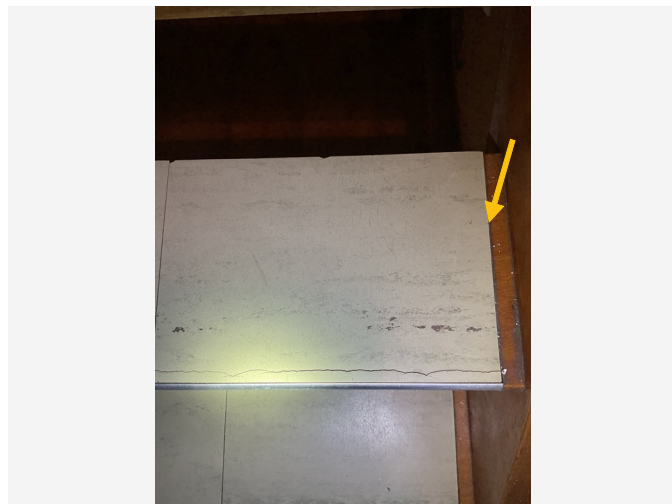
Beschrijving	Keldertrap: zwarte tegellijm
Omgeving	Binnen
Primaire drager	Vaste trap, vaste ladder
Asbestmateriaal	In-situ afwerkingslagen - Lijm laag
Bindmiddel van asbestmateriaal	Lijm
Gebondenheid op basis van bindmiddel	Hecht
Hoeveelheid (oppervlakte - dikte - aantal)	• 1,20 m ² - 0,20 mm - 1 stuk
Totaal volume	< 0,001 m ³
Eenvoudig bereikbaar	Ja
Bevestigingswijze	• Verlijmd, ingegoten, versmeerd
Identificatiemethode	Een monstername door de asbestdeskundige met laboanalyse door een asbestlabo.
Destructieve handeling voor identificatie	Nee
Opmerking	<p>Na staalname is de zwarte lijmlaag die blootligt met een fixerend middel bespoten. Vermijd zoveel mogelijk het betreden van deze zone en verwijder de vinyltegels en de zwarte lijm zo snel mogelijk om een veilige situatie te creëren.</p> <p>De hoeveelheid vermeld in deze fiche is een schatting.</p>

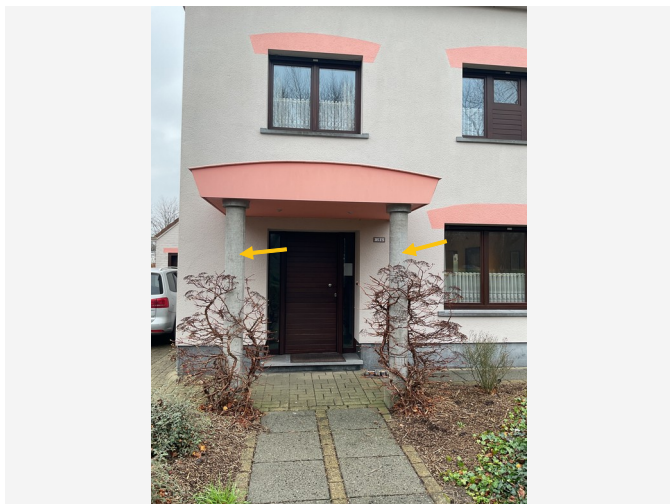
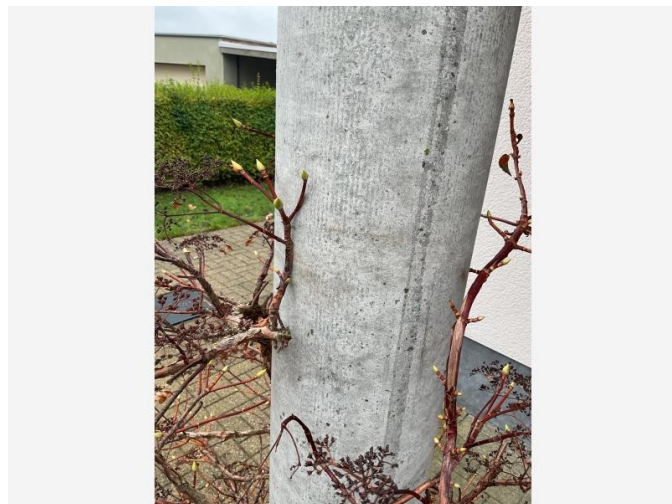
Beschrijving	Inkom afdak: zuilen
Omgeving	Buiten
Primaire drager	Fundering-draagstructuur (horizontaal, verticaal)
Asbestmateriaal	Verloren bekisting - Buis, koker
Bindmiddel van asbestmateriaal	Cement
Gebondenheid op basis van bindmiddel	Hecht
Hoeveelheid (lengte - omtrek - dikte - aantal)	<ul style="list-style-type: none">• 2,70 m - 60,00 cm - 0,50 cm - 2 stuks
Totaal volume	0,016 m ³
Eenvoudig bereikbaar	Ja
Bevestigingswijze	<ul style="list-style-type: none">• Verlijmd, ingegoten, versmeerd
Identificatiemethode	Een monstername door de asbestdeskundige met laboanalyse door een asbestlabo.
Destructieve handeling voor identificatie	Nee
Opmerking	De hoeveelheid vermeld in deze fiche is een schatting.

De verwijdering van het materiaal moet met de nodige zorg en veiligheidsvoorzieningen gebeuren. U mag enkel een beschadigde of verweerde asbesttoepassing zelf verwijderen indien er niemand anders in de buurt is en de asbesttoepassing niet verder beschadigd raakt of vergruist en u dient de toepassing te bevochtigen en/of fixeren om stofvorming te vermijden. Indien dit niet haalbaar lijkt, dient een firma met een opleidingsattest eenvoudige handelingen of een erkend asbestverwijderaar te worden ingeschakeld.

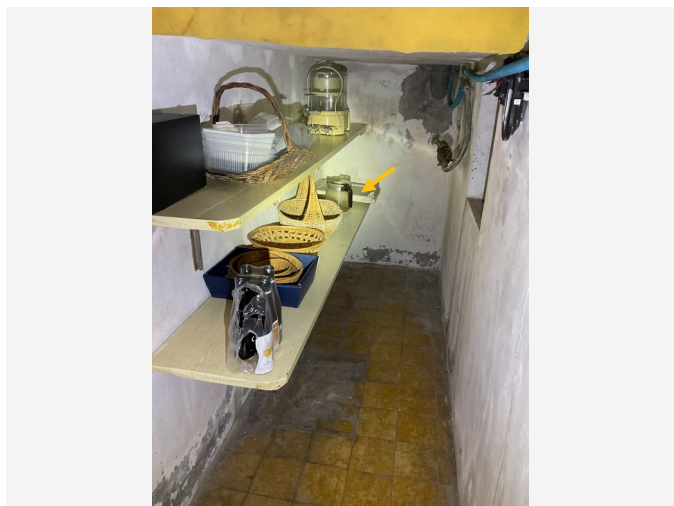
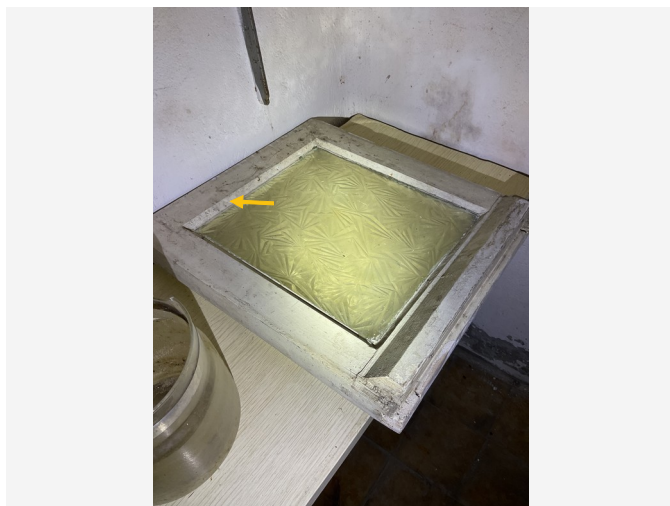
Geen asbest

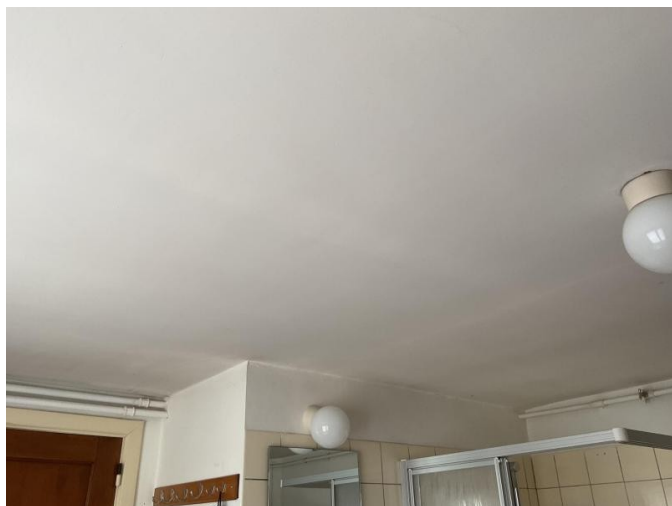
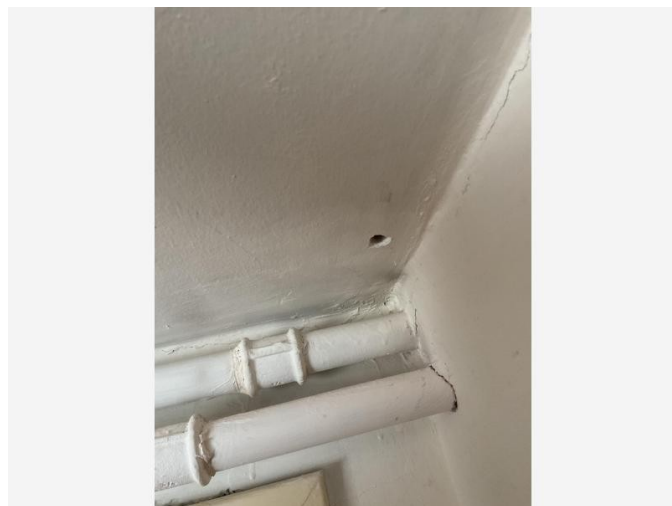
Fiche 22: Plafonds: pleisterwerk

Geen asbest

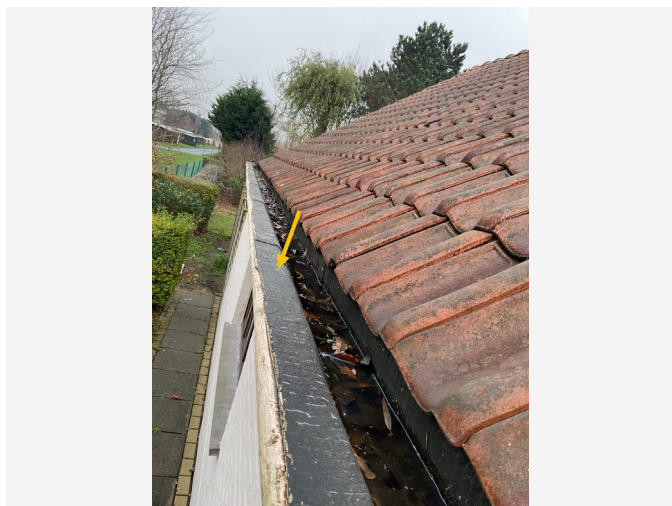
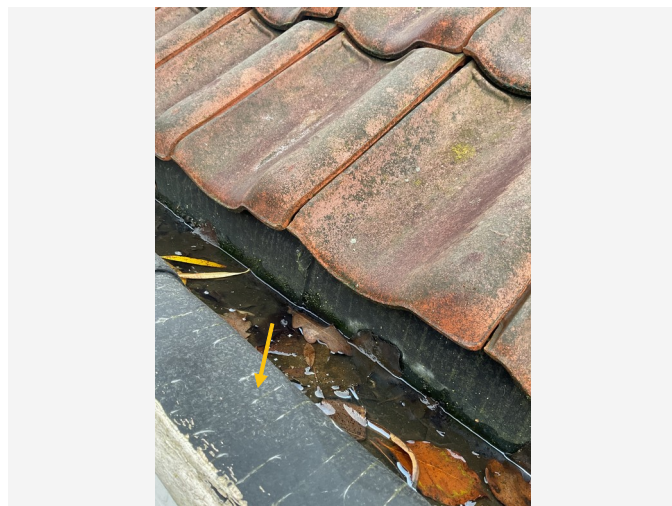
Fiche 26: Dakgoten: roofing

Geen asbest

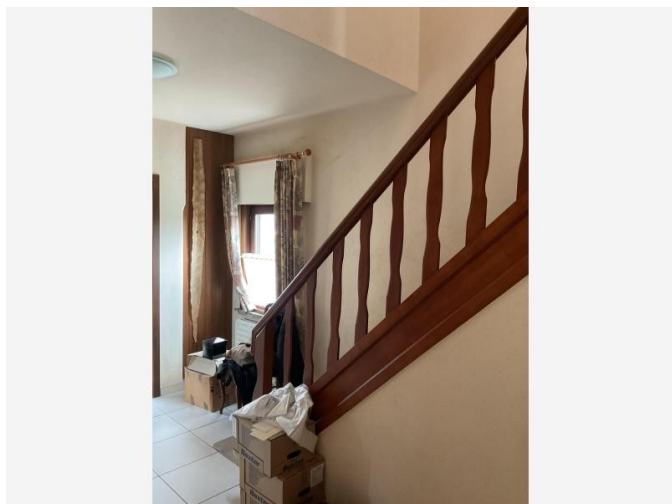
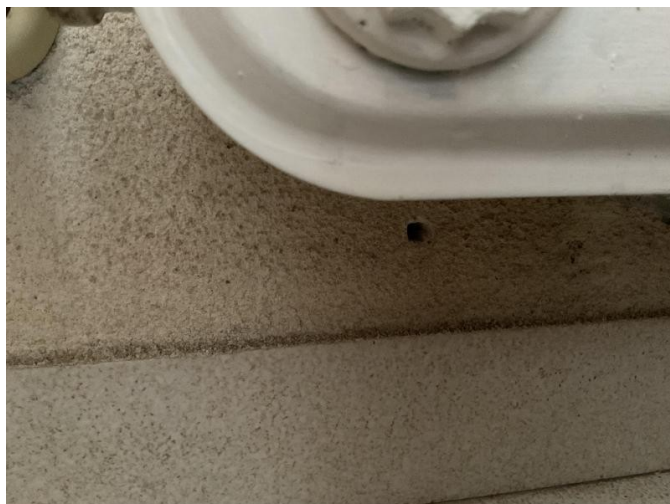
Fiche 27: Muren: pleisterwerk

Geen asbest

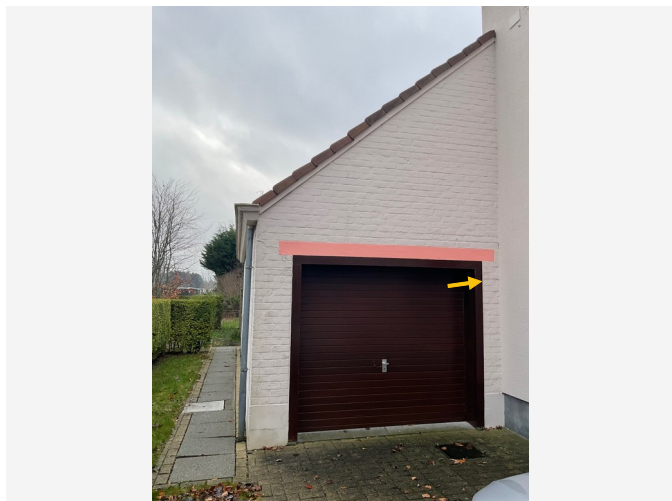
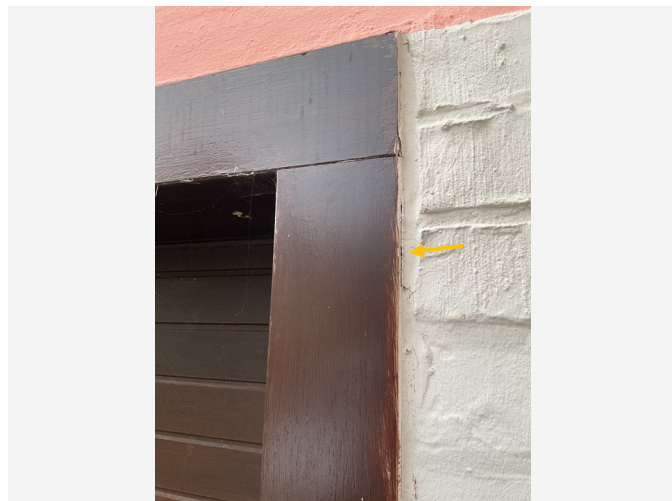
Fiche 28: Garage/uitbouw ramen/poort: mastiek tss schrijnwerk/gevel

Geen asbest

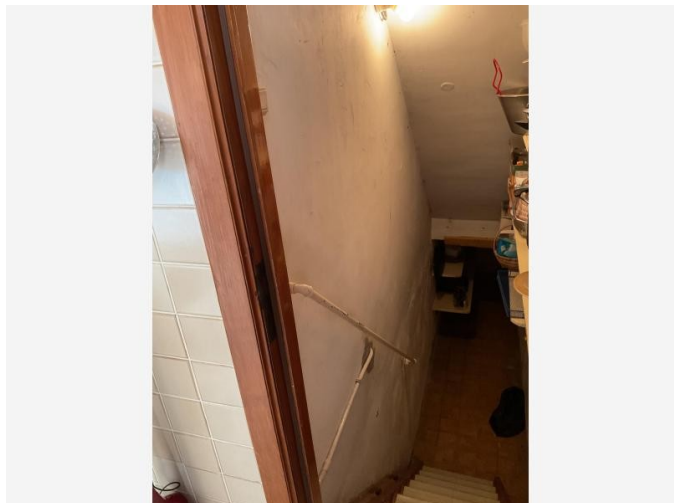
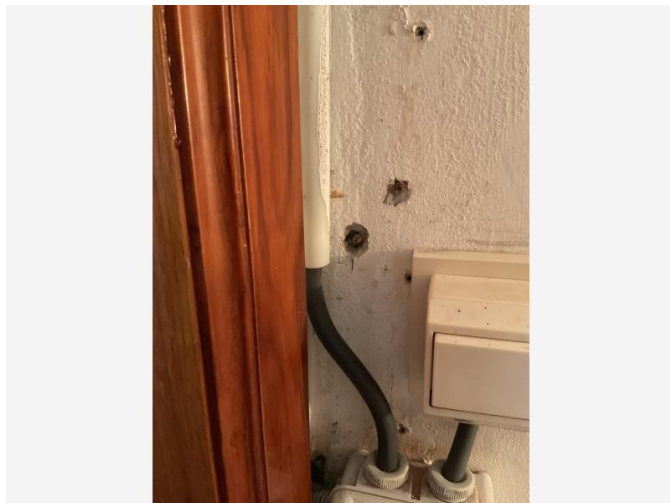
Fiche 29: Garage/berging 2/kelder/zolder, muren: cementering

Geen asbest

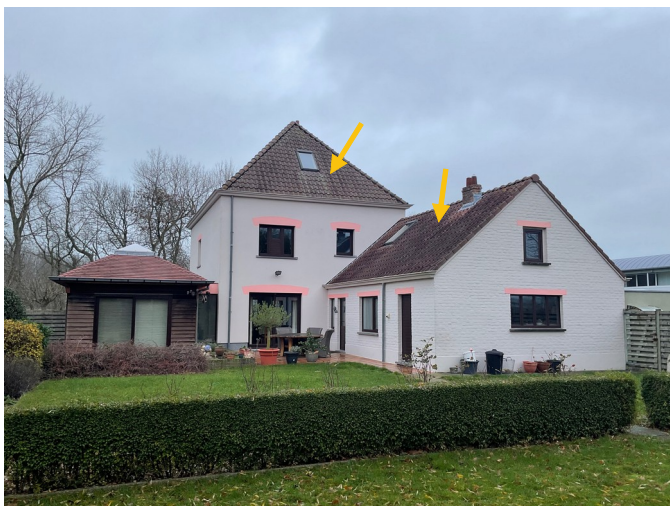
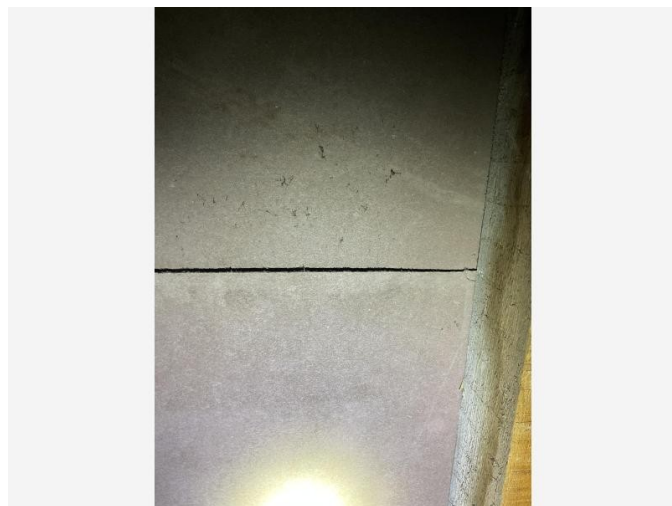
Fiche 30: Schuine daken: onderdakplaten

Geen asbest

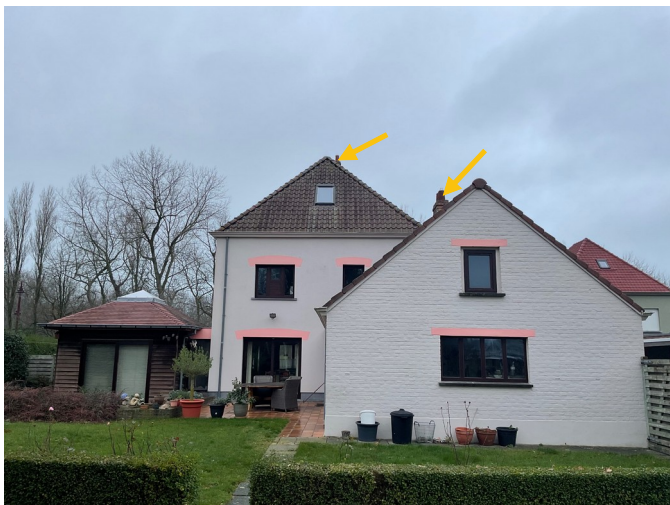
Beschrijving	Notitie	Terug te vinden op plannen
Fiche 31: Dak, schouwen: rookgaskanalen	De rookgaskanalen op de schouw zijn van terracotta, deze zijn niet asbestverdacht.	Plan 1.16: Dak
Fiche 32: Dak: dakpannen	De dakbedekking van alle schuine daken bestaat uit terracotta dakpannen, deze zijn niet asbestverdacht.	Plan 1.17: Dak
Fiche 33: Ramen gevel: afdichtingsmateriaal schrijnwerk/glas	Het afdichtingsmateriaal tussen schrijnwerk/glas van alle ramen en deuren aan de gevel zijn kit en/of rubber, deze materialen zijn niet asbestverdacht.	Plan 1.7: Gelijkvloers
