# Asbestinventarisatetest

Schoolstraat 3, 8800 Roeselare

Attestnummer : 20230613-000329.000

Uitgegeven op : 13.06.2023

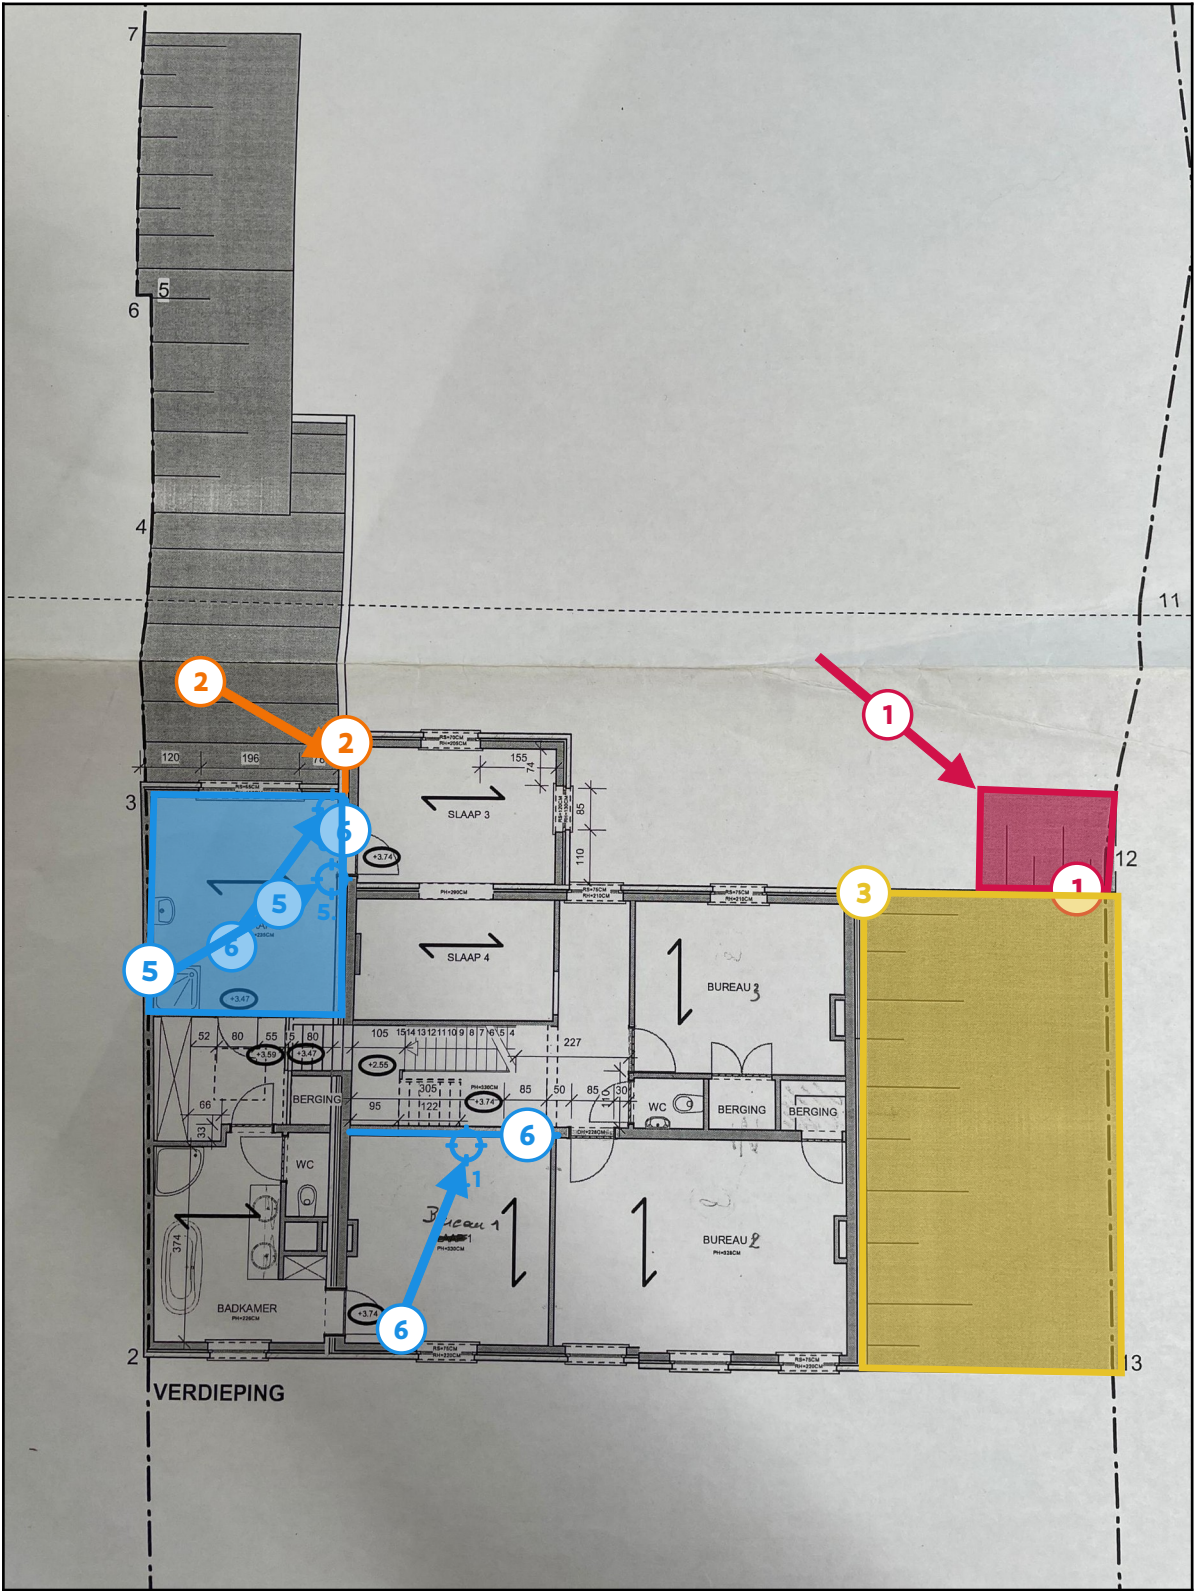
# Plan 1.2: 1e verdiep

| 1. asbesthoudende golfplaten | Asbestmateriaal | Dringend verwijderen |
| 2. asbesthouden gevelplaten | Asbestmateriaal | Verwijderen |
| 3. onderdak garage | Asbestmateriaal | Zorgvuldig beheren |

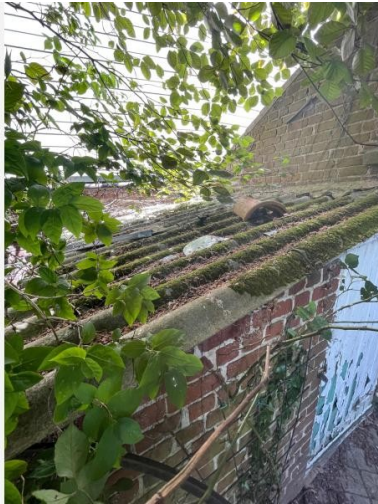
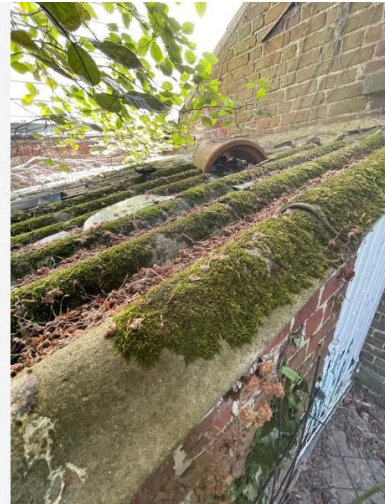
**Dringend verwijderen**

| Eindbeoordeling materiaalarisico | Hoog materiaalarisico en/of hoge kans op vezelvrijgave |

| Asbestsoort (vezeltype) | Crocidoliet aanwezig |
| Toestand van het materiaal | Zwaar beschadigd, zwaar verweerd |

| Beschrijving | asbesthoudende golfplaten |
| Asbestmateriaal | Dak- en gevelbekleding - Golfplaat |

- Verwijder dit asbestmateriaal zo snel mogelijk. Volg de toestand goed op.
- Hemelwater dat afspoelt van asbestcement daken of gevels kan asbestdeeltjes bevatten. Gebruik het enkel voor gesloten circuits (bv. spoelen toiletten). Reinig na het vervangen van het dak of de gevel de dakgoten en regenwaterput of -ton om asbesthoudend sediment of slib te verwijderen

- Eenvoudige handelingen: mag via doe-het-zelf of door werknemer(s) met opleidingsattest eenvoudige handelingen  
Hechtgebonden asbest kan via eenvoudige handelingen verwijderd worden, mits dragen nodige PBM's. Personeel dient jaarlijks opleiding te volgen bij verwijdering asbest.

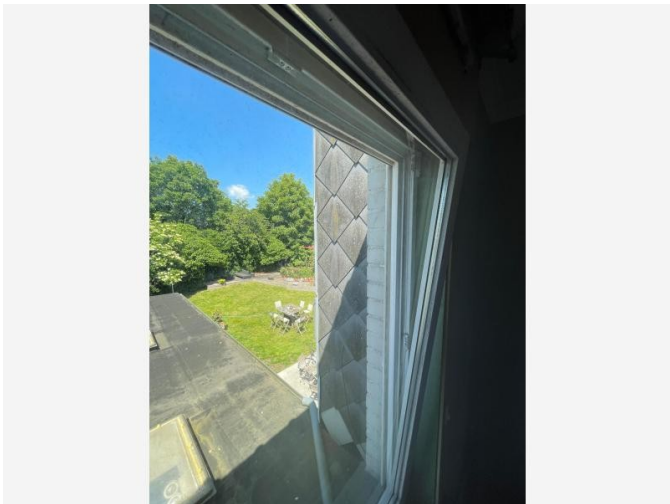
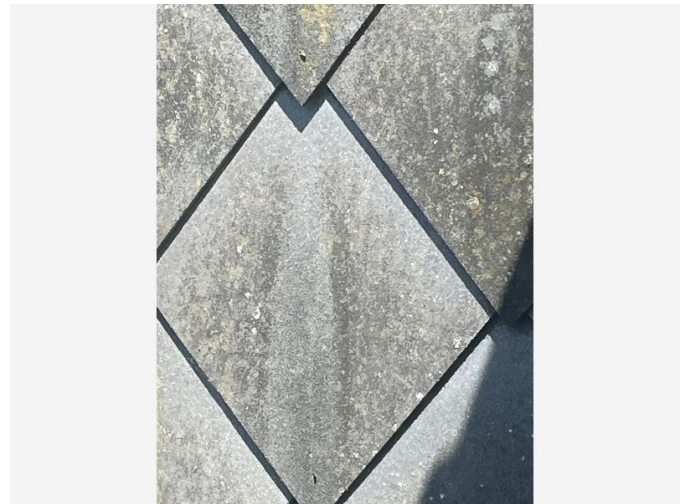
Verwijderen

| Eindbeoordeling materiaalisico | Laag materiaalisico en/of verlaagde kans op vezelvrijgave |

| Asbestsoort (vezeltype) | Crocidoliet aanwezig |
| Toestand van het materiaal | Licht beschadigd, licht verweerd. Intact materiaal type Pical – asbestboard of categorie III 'gebondenheid' |

| Beschrijving | asbesthouden gevelplaten |
| Asbestmateriaal | Dak- en gevelbekleding - Lei, shingle |

- Zorg voor een veilig beheer. Vermijd het beschadigen van het asbestmateriaal. Controleer de toestand jaarlijks op wijzigingen.

- Eenvoudige handelingen: mag via doe-het-zelf of door werknemer(s) met opleidingsattest eenvoudige handelingen  
Hechtgebonden asbest kan via eenvoudige handelingen verwijderd worden, mits dragen nodige PBM's.  
Personeel dient jaarlijks opleiding te volgen bij verwijdering asbest.

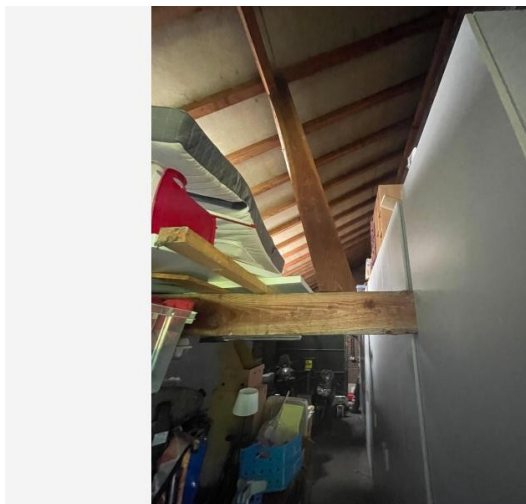
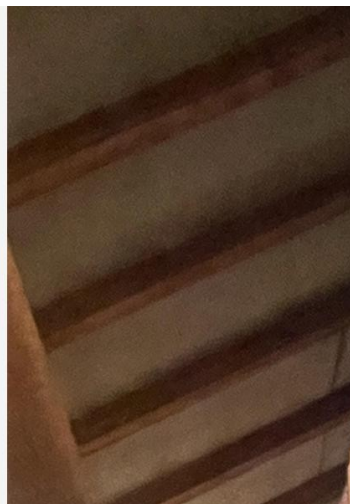
Zorgvuldig beheren

| Eindbeoordeling materiaalisico | Laag materiaalisico en/of verlaagde kans op vezelvrijgave |

| Asbestsoort (vezeltype) | Crocidoliet aanwezig |
| Toestand van het materiaal | Onbeschadigd, niet verweerd |

| Beschrijving | onderdak garage |
| Asbestmateriaal | Plaat, paneel, tablet - Type Menuiserite |

- Zorg voor een veilig beheer. Vermijd het beschadigen van het asbestmateriaal. Controleer de toestand jaarlijks op wijzigingen.
- Zorg voor een veilig beheer en verwijder dit asbestmateriaal wanneer het bij werken eenvoudig bereikbaar wordt. Controleer de toestand jaarlijks op wijzigingen.

- Eenvoudige handelingen: mag via doe-het-zelf of door werknemer(s) met opleidingsattest eenvoudige handelingen  
Hechtgebonden asbest kan via eenvoudige handelingen verwijderd worden, mits dragen nodige PBM's. Personeel dient jaarlijks opleiding te volgen bij verwijdering asbest.

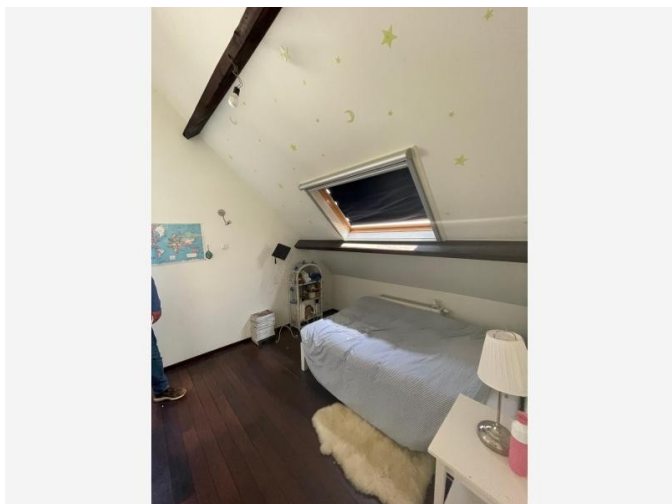
Vrije foto

gezien het bouwjaar van de constructie zich in de risicoperiode bevindt, en aangezien het dak onaangeroerd blijkt, kunnen we er van uit gaan dat er asbest zit in het onderdak.

| (Asbest)materiaal | Plaat, paneel, tablet - Type Menuiserie |

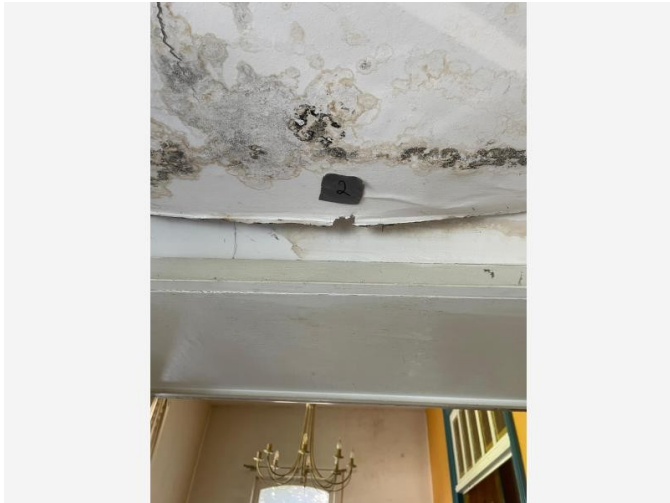
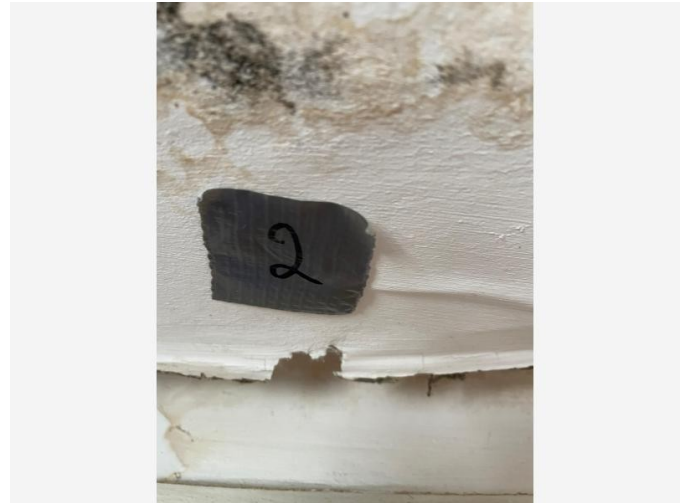
## Fiche 5: pleisterwerk plafonds

Geen asbest

| # | Type | Referentie | Resultaat |
|---|---|---|---|
| 5.1 | Mengmonster | 2 | Geen asbest |

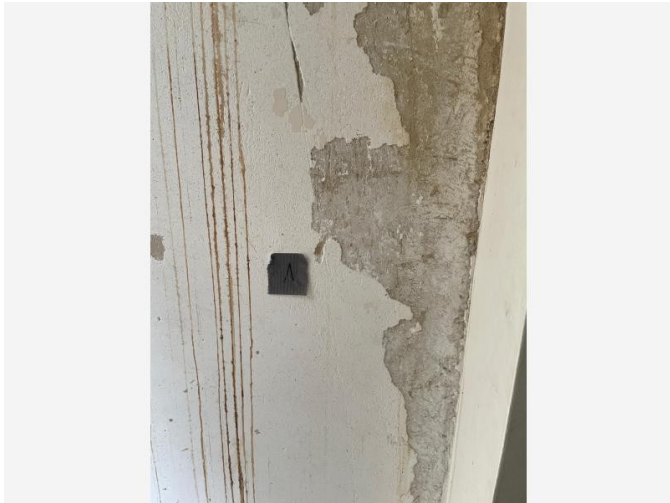
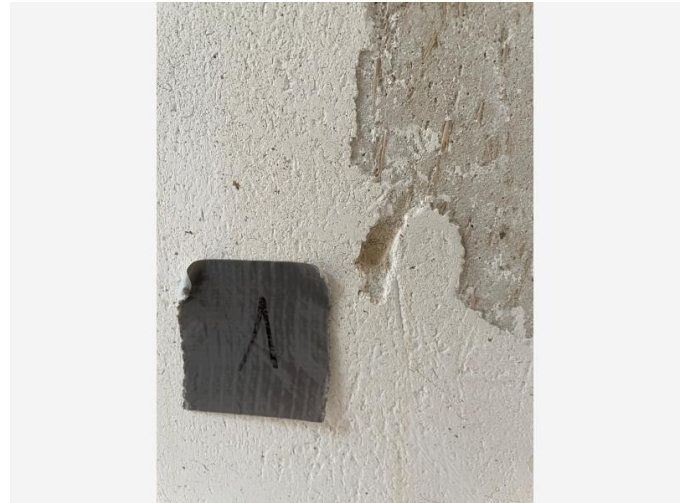
## Fiche 6: pleisterwerk muren

Geen asbest

| # | Type | Referentie | Resultaat |
|---|---|---|---|
| 6.1 | Mengmonster | 1 | Geen asbest |
