Asbestinventarisatetest

Stationsstraat 83, 8830 Hooglede

Attestnummer : 20260522-000346.000

Niet-asbestveilig

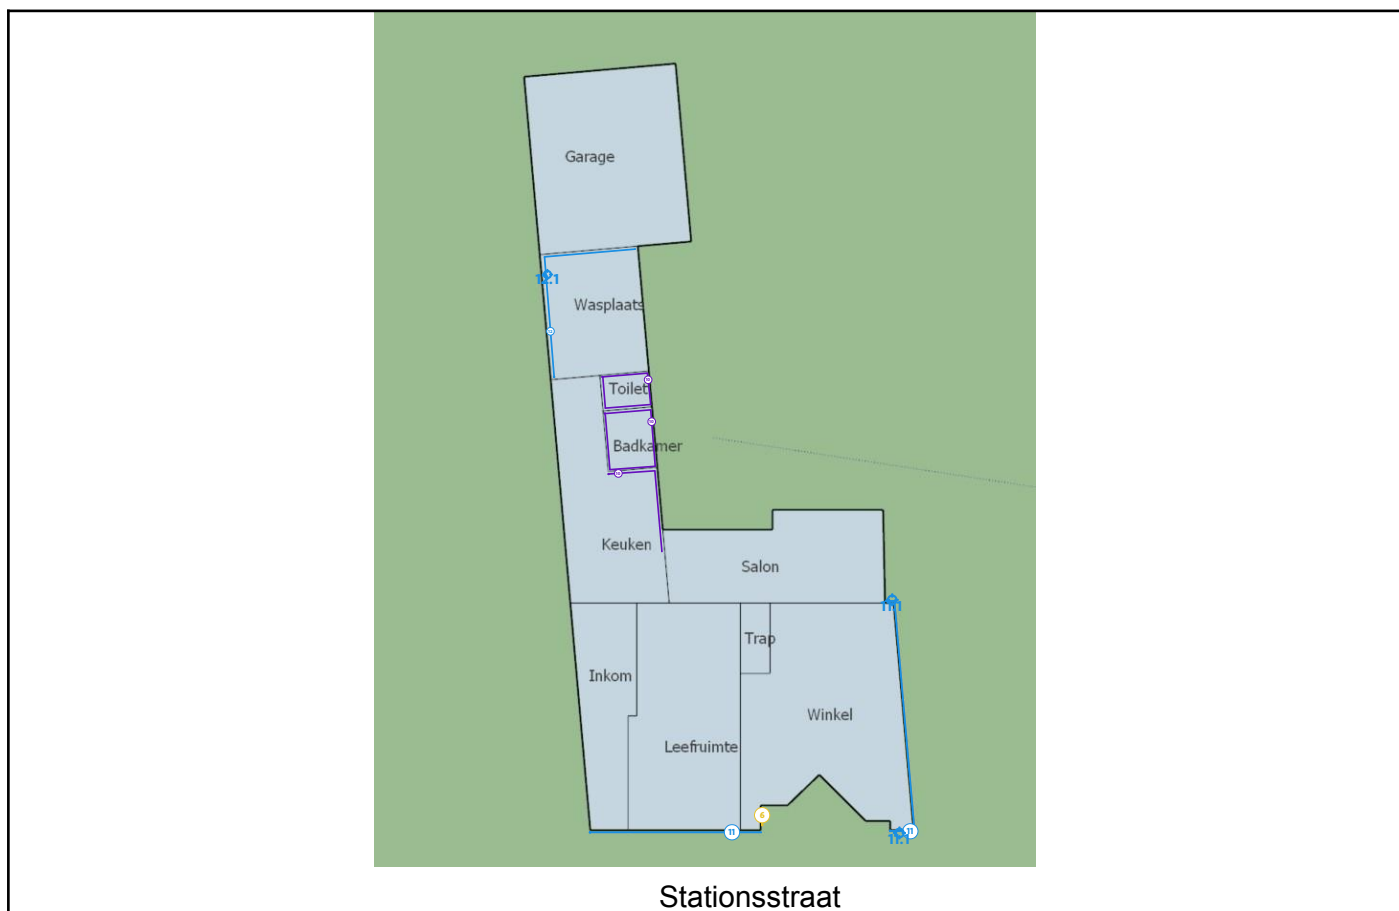
Plan 1.2: Gelijkvloers

Beschrijving	Type	Actie
6. Glasal deurpaneel	Asbestmateriaal	Zorgvuldig beheren
10. Tegellijm (Badkamer/keuken/toilet)	Advies	-
11. Cementering (Boord gevel)	Geen asbest	-
11.1 Code: 9	Mengmonster	-
12. Cementering (Wasplaats + Zolder 2)	Geen asbest	-
12.1 Code: 7	Mengmonster	-

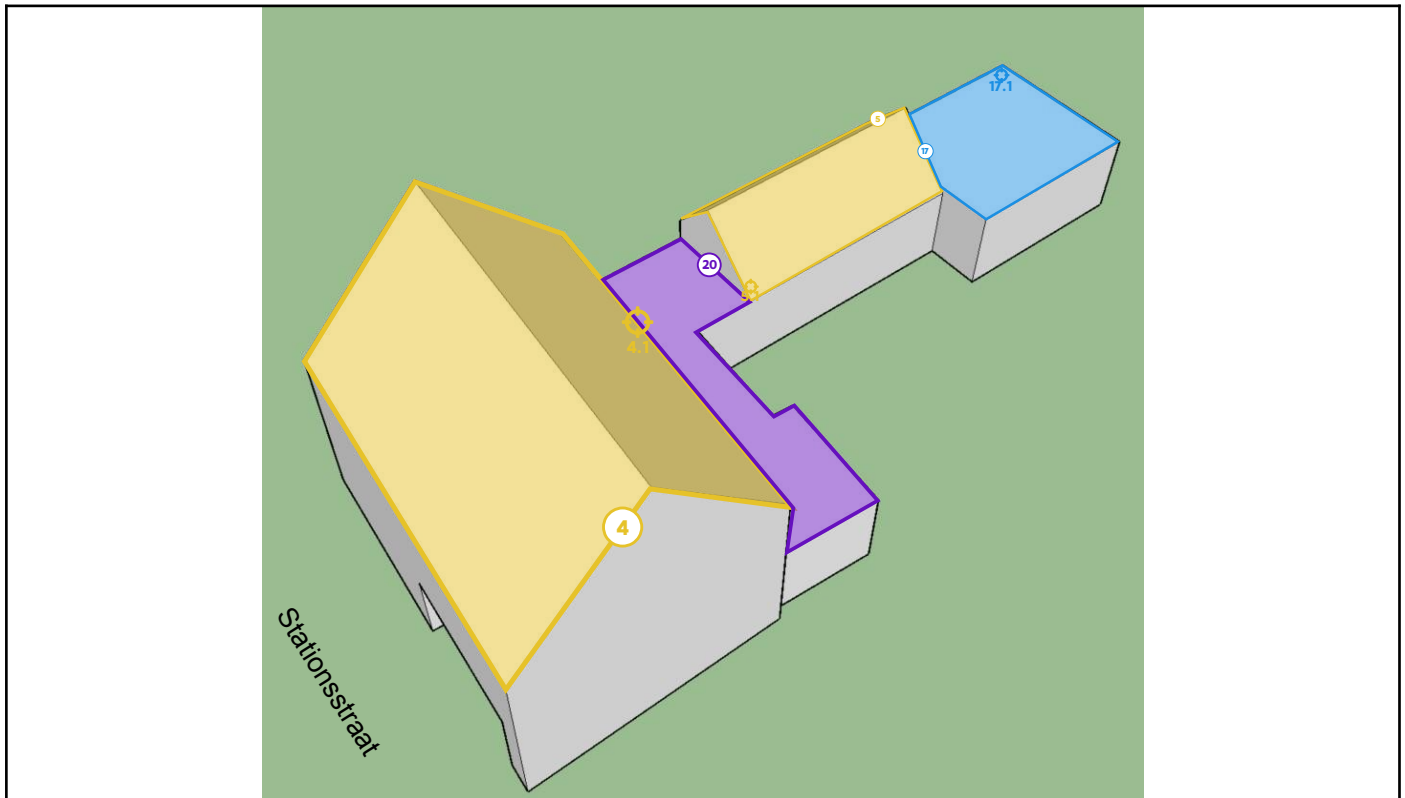
Plan 1.8: Plan_Doorsnede

Beschrijving	Type	Actie
4. Onderdak (Woning)	Asbestmateriaal	Zorgvuldig beheren
4.1 Code: 2	Puntmonster	-
5. Onderdak (Aanbouw)	Asbestmateriaal	Zorgvuldig beheren
5.1 Code: 3	Puntmonster	-
17. Roofing (Plat dak)	Geen asbest	-
17.1 Code: 5	Puntmonster	-
20. EPDM (Niet verdacht)	Overige ruimte of materiaal	-

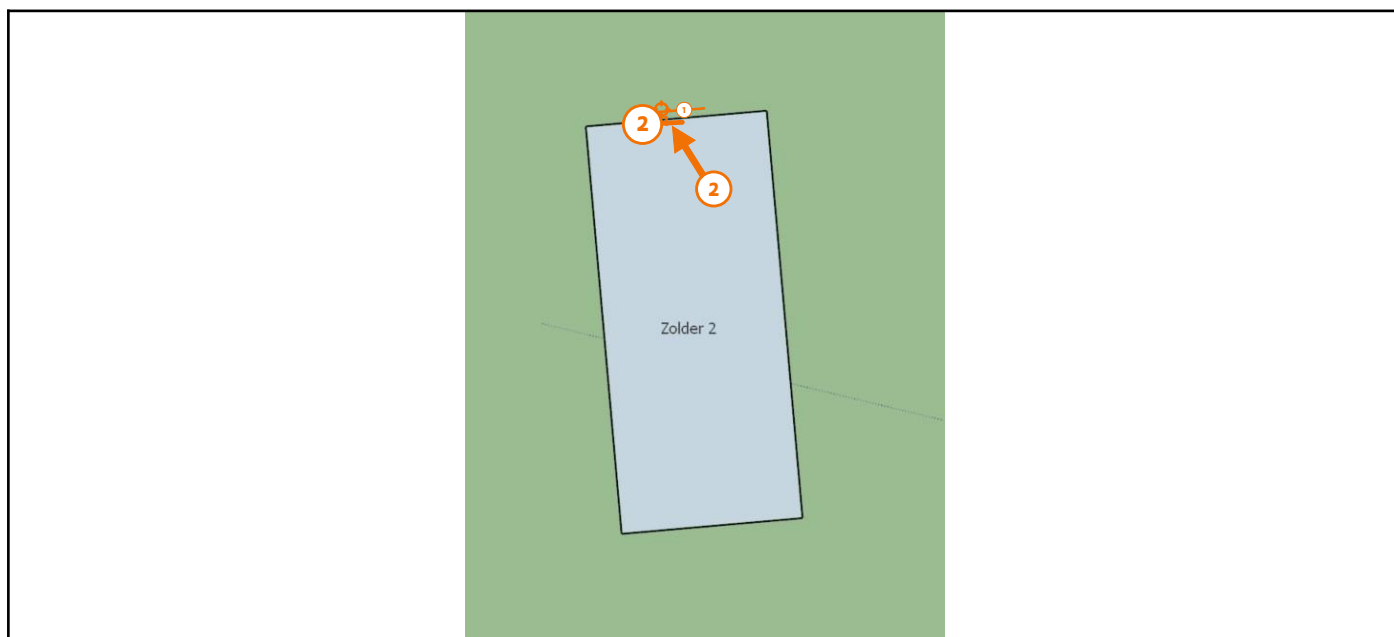
Plan 1.11: Zolder 2

Beschrijving	Type	Actie
1. Mastiek	Asbestmateriaal	Verwijderen
1.1 Code: 8	Puntmonster	-
2. Plaat (Onder raam zolder 2)	Asbestmateriaal	Verwijderen

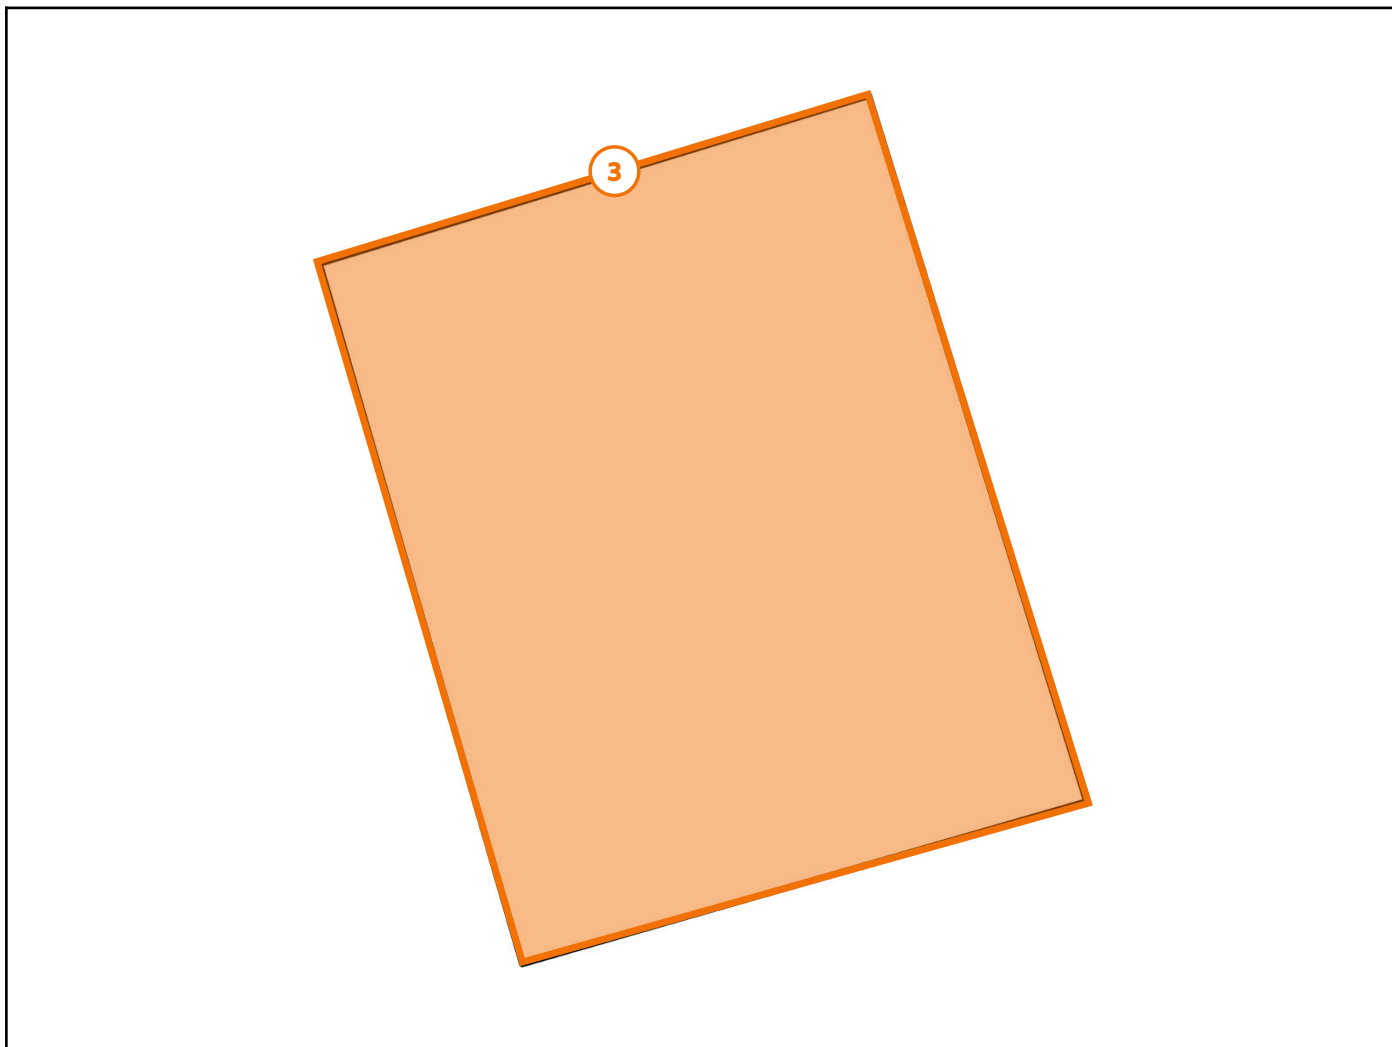
Plan 2.1: Plan_Tuinberging

Beschrijving	Type	Actie
3. Onderdak (Tuinberging)	Asbestmateriaal	Maatregelen nemen

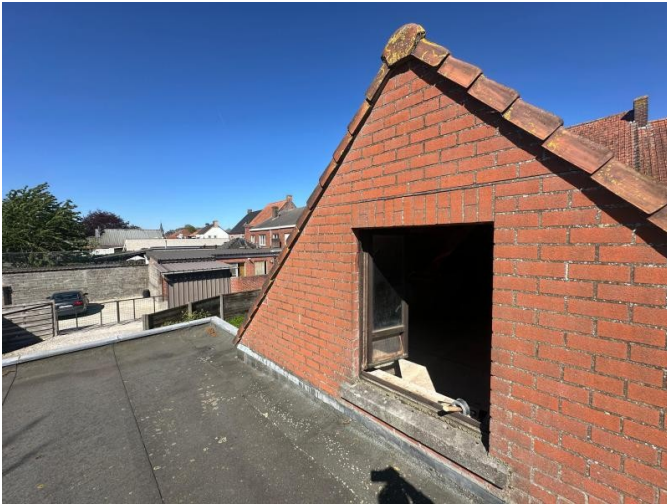
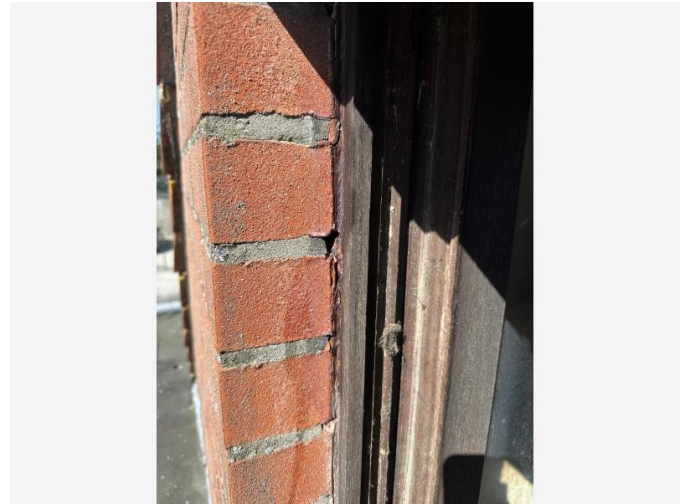
Het asbestmateriaal valt onder de mijlpaal van 2040.

Eindbeoordeling materiaalrisico	Verhoogd materiaalrisico en/of verhoogde kans op vezelvrijgave
---------------------------------	--

Gebondenheid	Categorie 1: hechtgebonden in oorsprong
Asbestsoort (vezeltype)	Alleen chrysotiel aanwezig
Asbestconcentratie	Laag (< 50%)
Afschermingsgraad van het gehele materiaal	Geheel of deels vrij aan de buitenlucht, maar geen contact met binnenlucht
Toestand van het materiaal	Matig beschadigd, matig verweerd

#	Type	Referentie	Resultaat
1.1	Puntmonster	8	Chrysotiel

Beschrijving	Mastiek
Omgeving	Binnen
Primaire drager	Wandopening verticaal (raam, deur, ...)
Asbestmateriaal	In-situ afwerkingslagen - Pasta, stopverf, voegsel, stopsel, vulsel, mastiek, katten, ...
Bindmiddel van asbestmateriaal	Kitten, mastiek, pasta
Gebondenheid op basis van bindmiddel	Hecht
Hoeveelheid (gewicht - aantal)	<ul style="list-style-type: none">• 5,00 kg - 1 stuk
Totaal gewicht	5,00 kg
Eenvoudig bereikbaar	Ja
Bevestigingswijze	<ul style="list-style-type: none">• Verlijmd, ingegoten, versmeerd
Identificatiemethode	Een monstername door de asbestdeskundige met laboanalyse door een asbestlabo.
Destructieve handeling voor identificatie	Nee
Opmerking	De hoeveelheid is een zo nauwkeurig mogelijke opmeting. Hieraan kunnen evenwel geen rechten worden ontleend.

Verwijderen

- Zorg voor een veilig beheer. Vermijd het beschadigen van het asbestmateriaal. Controleer de toestand jaarlijks op wijzigingen.

- Eenvoudige handelingen: mag via doe-het-zelf of door werknemer(s) met opleidingsattest eenvoudige handelingen
Deze toepassing kan door een aannemer die over een opleidingsattest eenvoudige handelingen beschikt of door een particulier (doe-het-zelf), verwijderd worden indien er geen verhoogd risico op vrijgave van asbestvezels (max. concentratie 0,01 vezels/cm³ - CODEX Art. VI.3-54) ontstaat en de toepassing voorafgaand wordt gefixeerd/bevochtigd; de individuele elementen zonder machinale werktuigen (boormachine, slijpschijf, hogedrukreiniger,...) en zonder breken of gooien een voor een losgemaakt worden; en ten slotte dubbel en luchtdicht verpakt weggevoerd worden naar een erkend afvalpunt (recyclagepark).

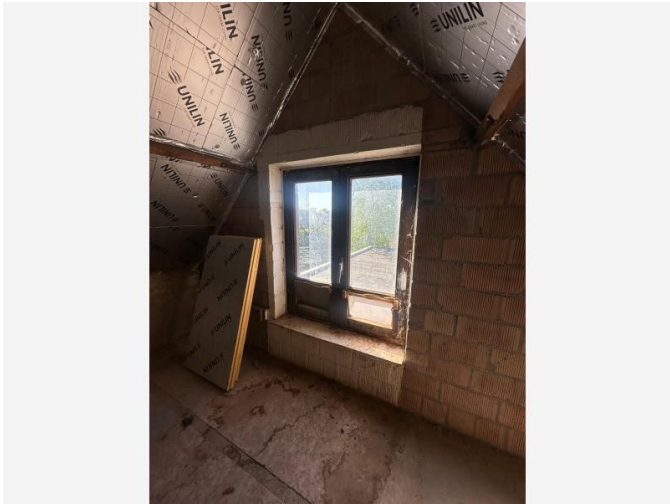
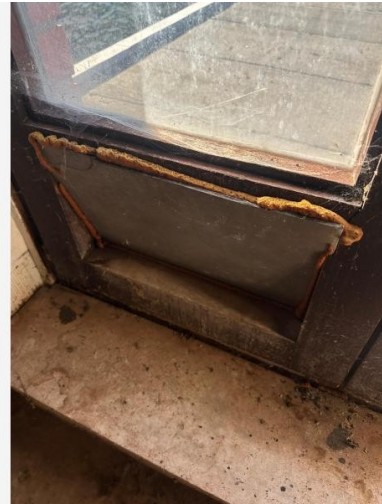
Het asbestmateriaal valt onder de mijlpaal van 2034.

Verhoogd materiaalrisico en/of verhoogde kans op vezelvrijgave

Gebondenheid	Categorie 1: hechtgebonden in oorsprong
Asbestsoort (vezeltype)	Crocidoliet aanwezig
Asbestconcentratie	Laag (< 50%)
Afschermingsgraad van het gehele materiaal	Geheel of deels vrij aan de binnenlucht, maar geen contact met binnenluchtstromen
Toestand van het materiaal	Licht beschadigd, licht verweerd. Intacte calciumsilicaatplaat of materiaal met categorie 3-gebondenheid

Beschrijving	Plaat (Onder raam zolder 2)
Omgeving	Buiten
Primaire drager	Binnenwand
Asbestmateriaal	Dak- en gevelbekleding - Plaat
Bindmiddel van asbestmateriaal	Cement
Gebondenheid op basis van bindmiddel	Hecht
Hoeveelheid (oppervlakte - dikte - aantal)	• 0,25 m ² - 0,32 cm - 1 stuk
Totaal volume	< 0,001 m ³
Eenvoudig bereikbaar	Ja
Bevestigingswijze	• Geklemd
Identificatiemethode	De asbestdeskundige beoordeelt het materiaal als asbestverdacht en dus asbesthoudend, en dit zonder monsternamen. Motivatie: De opdrachtgever weigert om het materiaal te laten bemonsteren.
Destructieve handeling voor identificatie	Nee
Opmerking	De hoeveelheid is een zo nauwkeurig mogelijke opmeting. Hieraan kunnen evenwel geen rechten worden ontleend.

Verwijderen

- Verwijder dit asbestmateriaal zo snel mogelijk. Volg de toestand goed op.
- Voer bijkomende staalname(s) uit.

- Eenvoudige handelingen: mag via doe-het-zelf of door werknemer(s) met opleidingsattest eenvoudige handelingen
Deze toepassing kan door een aannemer die over een opleidingsattest eenvoudige handelingen beschikt of door een particulier (doe-het-zelf), verwijderd worden indien er geen verhoogd risico op vrijgave van asbestvezels (max. concentratie 0,01 vezels/cm³ - CODEX Art. VI.3-54) ontstaat en de toepassing voorafgaand wordt gefixeerd/bevochtigd; de individuele elementen zonder machinale werktuigen (boormachine, slijpschijf, hogedrukreiniger,...) en zonder breken of gooien een voor een losgemaakt worden; en ten slotte dubbel en luchtdicht verpakt weggevoerd worden naar een erkend afvalpunt (recyclagepark).

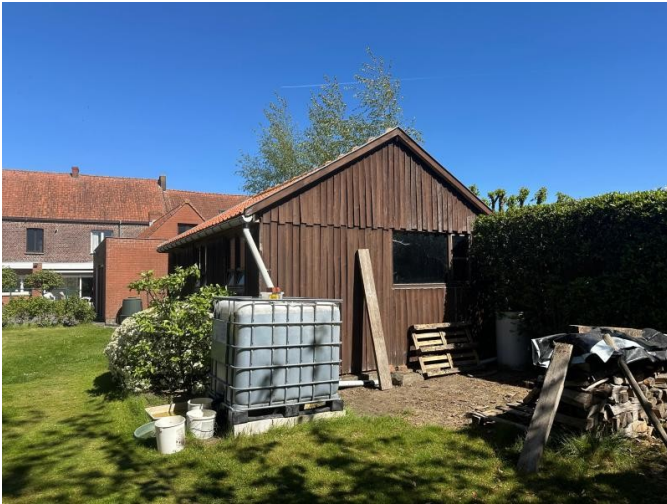
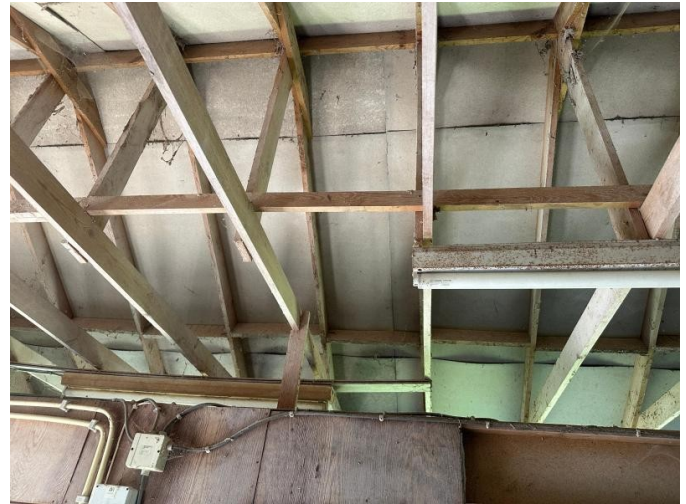
Het asbestmateriaal valt onder de mijlpaal van 2040.

Beschrijving	Onderdak (Tuinberging)
Omgeving	Binnen
Primaire drager	Schuin dak
Asbestmateriaal	Plaat, paneel, tablet - Type Menuiserie
Bindmiddel van asbestmateriaal	Cement
Gebondenheid op basis van bindmiddel	Hecht
Hoeveelheid (oppervlakte - dikte - aantal)	<ul style="list-style-type: none"> • 100,00 m² - 0,32 cm - 1 stuk
Totaal volume	0,32 m ³
Eenvoudig bereikbaar	<p>Nee</p> <ul style="list-style-type: none"> • Het asbestmateriaal is bedekt (uitgezonderd laag verf, coating, behang, kunststof, textiel) en het wegnemen van het bedekkende materiaal kan niet zonder het bedekkende materiaal te beschadigen.
Bevestigingswijze	<ul style="list-style-type: none"> • Geklemd • Genageld, geniet
Identificatiemethode	<p>De asbestdeskundige beoordeelt het materiaal als asbestverdacht en dus asbesthoudend, en dit zonder monsternamen.</p> <p>Motivatie: De opdrachtgever weigert om het materiaal te laten bemonsteren.</p>

Maatregelen nemen

- Zorg voor een veilig beheer. Vermijd het beschadigen van het asbestmateriaal. Controleer de toestand jaarlijks op wijzigingen.

- Eenvoudige handelingen: mag via doe-het-zelf of door werknemer(s) met opleidingsattest eenvoudige handelingen
Deze toepassing kan door een aannemer die over een opleidingsattest eenvoudige handelingen beschikt of door een particulier (doe-het-zelf), verwijderd worden indien er geen verhoogd risico op vrijgave van asbestvezels (max. concentratie 0,01 vezels/cm³ - CODEX Art. VI.3-54) ontstaat en de toepassing voorafgaand wordt gefixeerd/bevochtigd; de individuele elementen zonder machinale werktuigen (boormachine, slijpschijf, hogedrukreiniger,...) en zonder breken of gooien een voor een losgemaakt worden; en ten slotte dubbel en luchtdicht verpakt weggevoerd worden naar een erkend afvalpunt (recyclagepark).

Deze toepassing kan enkel door een erkende asbestverwijderaar verwijderd worden omdat er hier automatisch een verhoogd risico op vrijgave van asbestvezels (max. concentratie 0,01 vezels/cm³ - CODEX - Art. VI.3-54) ontstaat. (Bron: VLAREM II: 6.4.0.1 par1, par2 en par3). Een erkend asbestverwijderaar moet ingeschakeld worden voor deze toepassingen die niet (kunnen) worden verwijderd door de couveuzemethode, door hermetische zone of door de materialen beschreven in VLAREM II, art. 6.4.0.1 par2. (Bron: Leidraad bij het Inspectieprotocol)

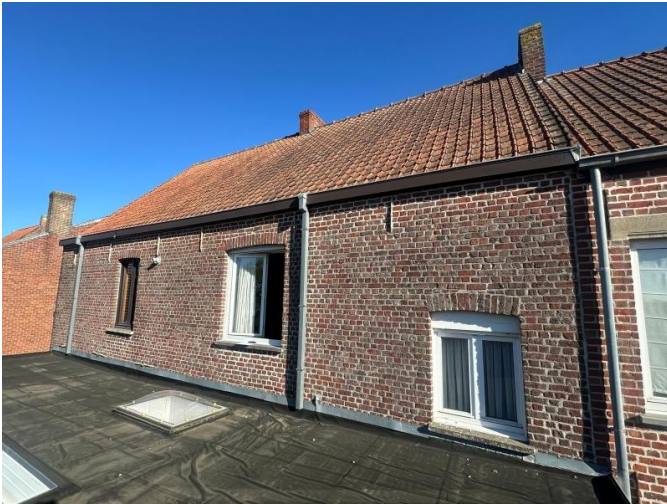
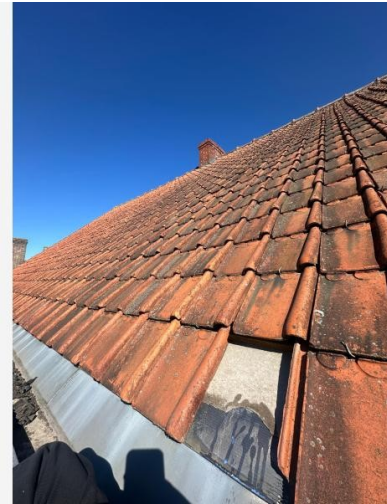
Beschrijving	Onderdak (Woning)
Omgeving	Binnen
Primaire drager	Schuin dak
Asbestmateriaal	Plaat, paneel, tablet - Type Menuiserite
Bindmiddel van asbestmateriaal	Cement
Gebondenheid op basis van bindmiddel	Hecht
Hoeveelheid (oppervlakte - dikte - aantal)	<ul style="list-style-type: none">• 250,00 m² - 0,32 cm - 1 stuk
Totaal volume	0,80 m ³
Eenvoudig bereikbaar	Nee <ul style="list-style-type: none">• Het asbestmateriaal is bedekt (uitgezonderd laag verf, coating, behang, kunststof, textiel) en het wegnemen van het bedekkende materiaal kan niet zonder het bedekkende materiaal te beschadigen.
Bevestigingswijze	<ul style="list-style-type: none">• Geklemd• Genageld, geniet
Identificatiemethode	Een monstername door de asbestdeskundige met laboanalyse door een asbestlabo.
Destructieve handeling voor identificatie	Nee
Opmerking	De hoeveelheid is een zo nauwkeurig mogelijke opmeting. Hieraan kunnen evenwel geen rechten worden ontleend.

Zorgvuldig beheren

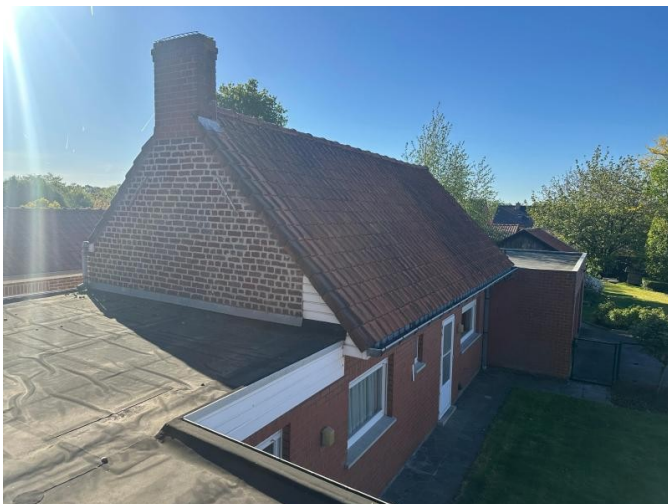
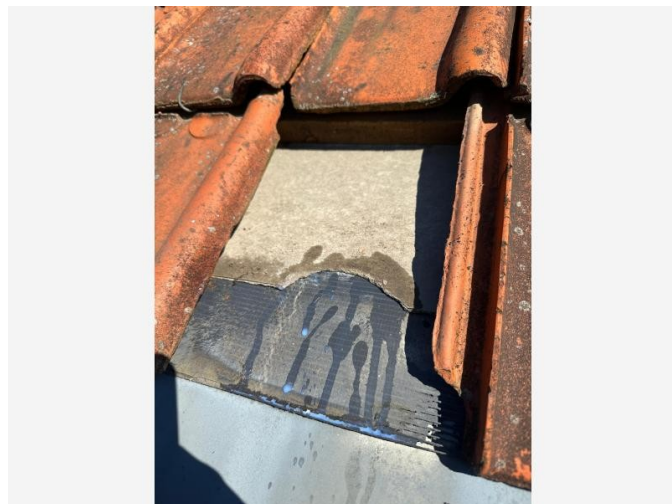
Beschrijving	Onderdak (Aanbouw)
Omgeving	Binnen
Primaire drager	Schuin dak
Asbestmateriaal	Plaat, paneel, tablet - Type Menuiserite
Bindmiddel van asbestmateriaal	Cement
Gebondenheid op basis van bindmiddel	Hecht
Hoeveelheid (oppervlakte - dikte - aantal)	<ul style="list-style-type: none">• 100,00 m² - 0,32 cm - 1 stuk
Totaal volume	0,32 m ³
Eenvoudig bereikbaar	Ja
Bevestigingswijze	<ul style="list-style-type: none">• Geklemd• Genageld, geniet
Identificatiemethode	Een monstername door de asbestdeskundige met laboanalyse door een asbestlabo.
Destructieve handeling voor identificatie	Nee
Opmerking	De hoeveelheid is een zo nauwkeurig mogelijke opmeting. Hieraan kunnen evenwel geen rechten worden ontleend.

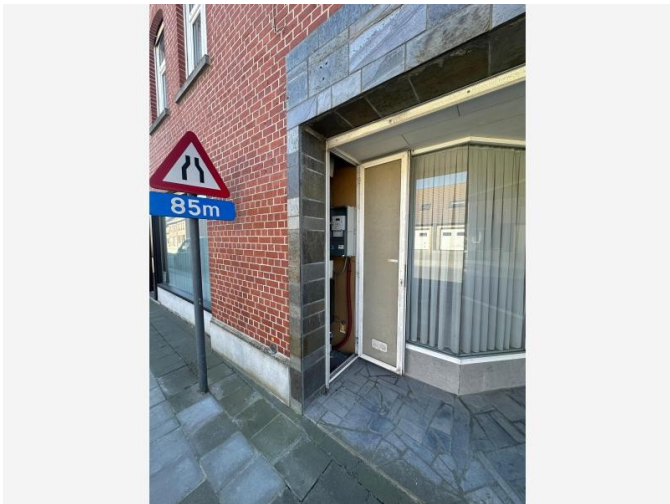
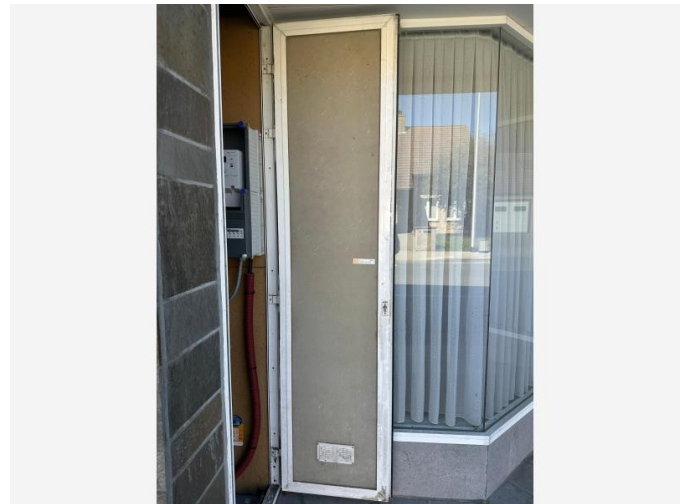
Beschrijving	Glasal deurpaneel
Omgeving	Buiten
Primaire drager	Wandopening verticaal (raam, deur, ...)
Asbestmateriaal	Plaat, paneel, tablet - Geëmailleerd, type Glasal
Bindmiddel van asbestmateriaal	Cement
Gebondenheid op basis van bindmiddel	Hecht
Hoeveelheid (oppervlakte - dikte - aantal)	<ul style="list-style-type: none">• 1,50 m² - 0,32 cm - 1 stuk
Totaal volume	0,005 m ³
Eenvoudig bereikbaar	Ja
Bevestigingswijze	<ul style="list-style-type: none">• Geklemd• Verlijmd, ingegoten, versmeerd
Identificatiemethode	<p>De asbestdeskundige beoordeelt het materiaal als asbestverdacht en dus asbesthoudend, en dit zonder monstername.</p> <p>Motivatie: De monstername brengt andere schade aan dan schade die inherent is aan de monstername.</p>
Destructieve handeling voor identificatie	Nee
Opmerking	De hoeveelheid is een zo nauwkeurig mogelijke opmeting. Hieraan kunnen evenwel geen rechten worden ontleend.
