# Asbestinventarisatetest

Lichterveldsestraat 5, 8851 Ardoorie

Attestnummer : 20260417-000261.000

**Asbestveilig** (maar niet asbestvrij)

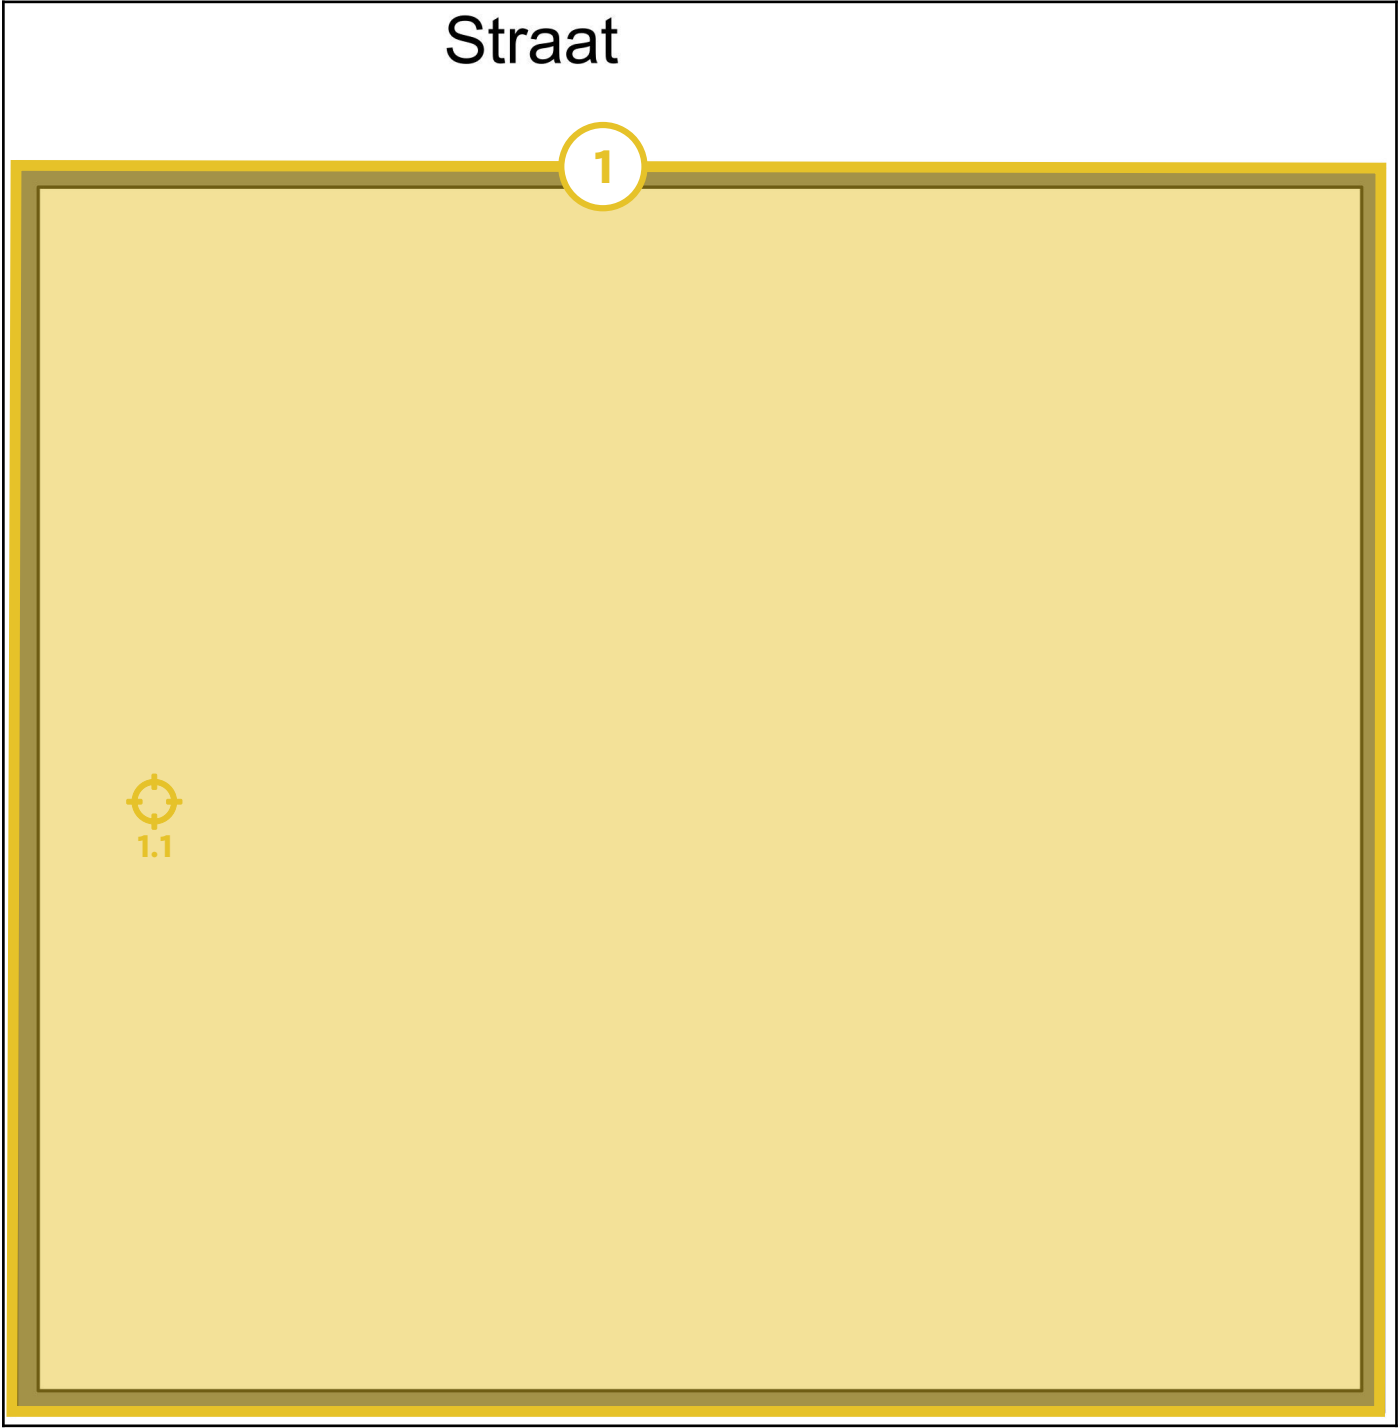
Plan 1.2: Zolder

| Beschrijving | Type | Actie |
|---|---|---|
| 1. Onderdak (met staalname) | Asbestmateriaal | Zorgvuldig beheren |
| 1.1 Code: 3on | Puntmonster | - |

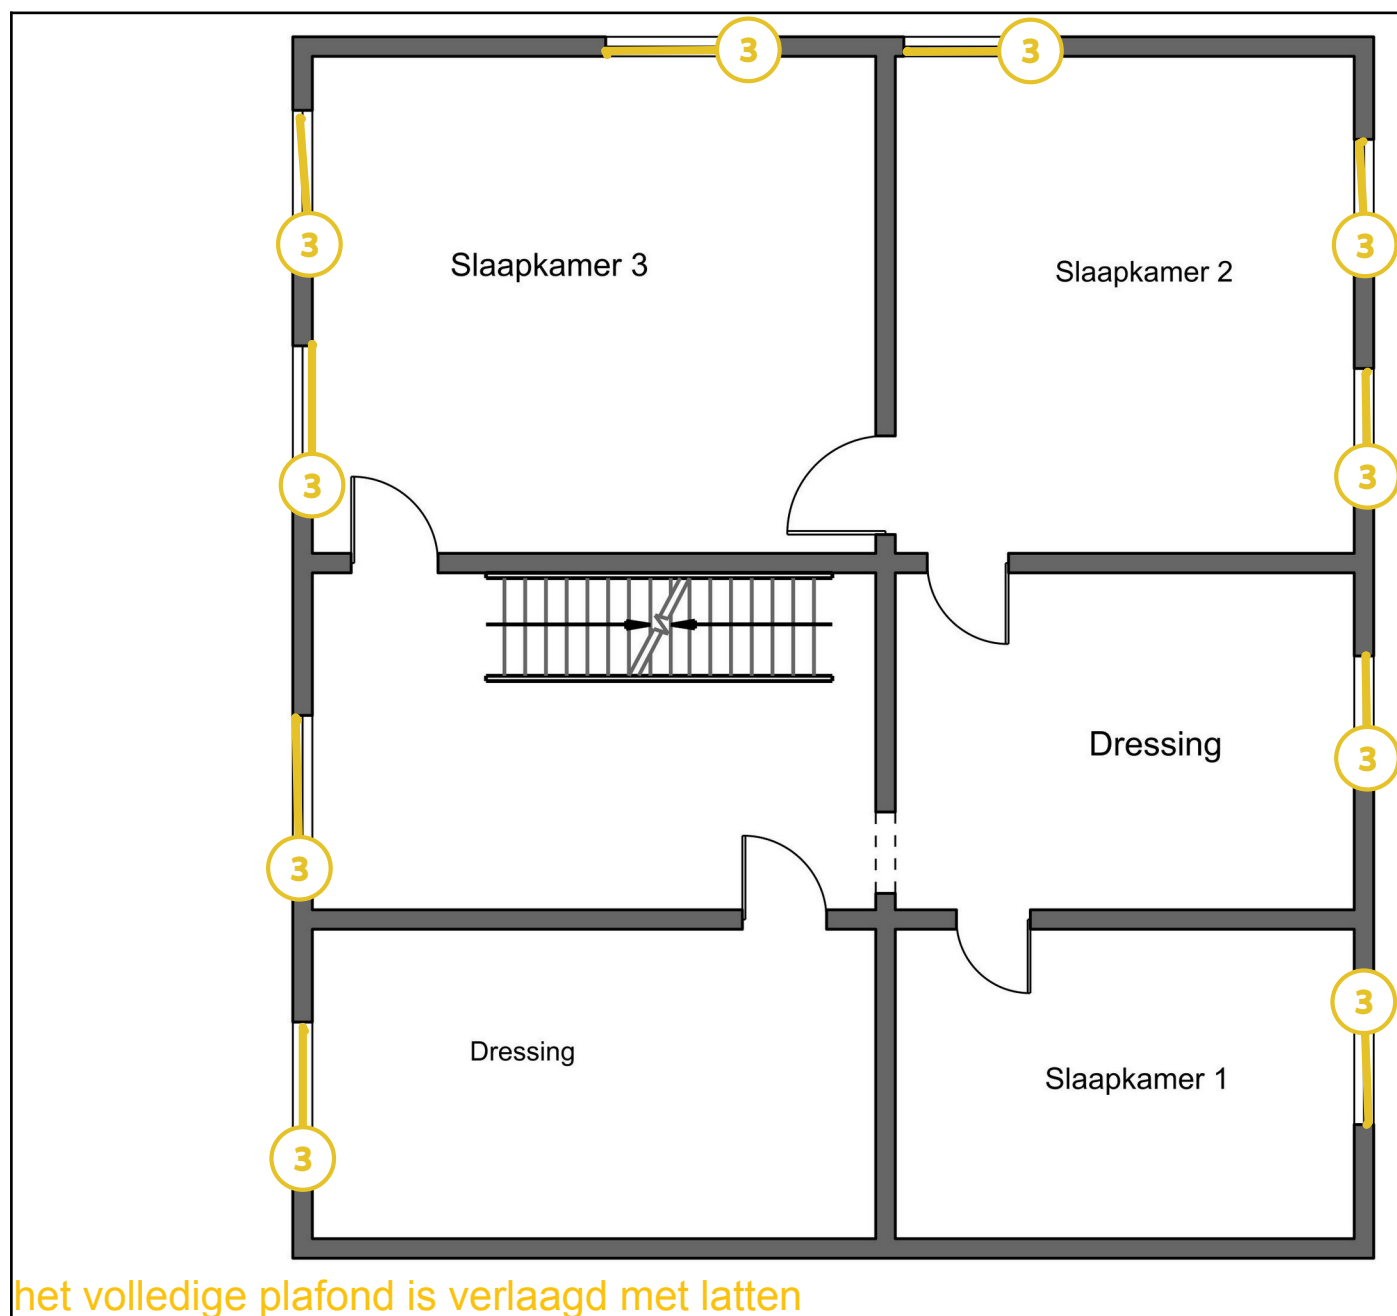
## Plan 1.3: Verdiep +1 materialen

| Beschrijving | Type | Actie |
|---|---|---|
| 3. Mastiek muur - schrijnwerk (zonder staalname) | Asbestmateriaal | Zorgvuldig beheren |

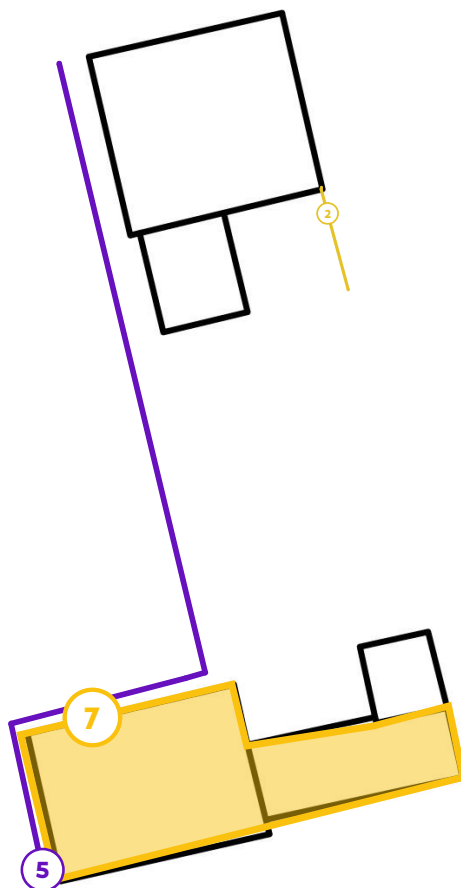
## Plan 3.1: Inspectielocatie

De inspectiemethode werd over de volledige inspectielocatie toegepast  
De lijmlagen zijn niet waarneembaar  
De kanalen zijn niet inspecteerbaar  
De plannen zijn louter illustratief  
De waterkeringslaag is niet waarneembaar  
De ondergrondse leidingen zijn niet waarneembaar

| Beschrijving | Type | Actie |
|---|---|---|
| 2. Muurafdeksteen (zonder staalname) | Asbestmateriaal | Zorgvuldig beheren |
| 4. Lucht, ventilatie en afvalkokers (niet waarneembaar) | Beperking | - |
| 5. Achterzijde gemeenschappelijke muur (niet waarneembaar) | Beperking | - |

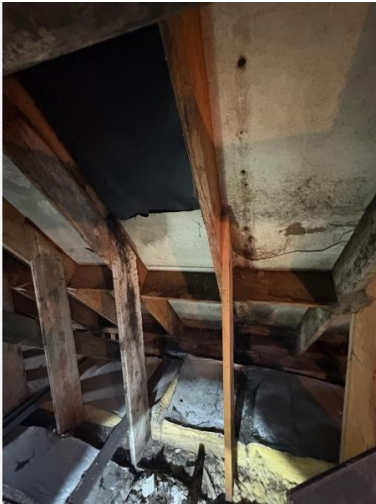
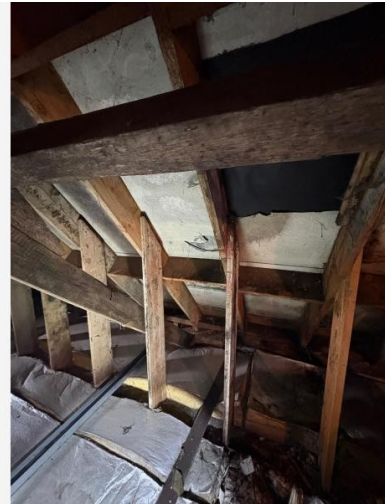
Het asbestmateriaal valt onder de mijlpaal van 2040.

| Eindbeoordeling materiaalrisico | Laag materiaalrisico en/of verlaagde kans op vezelvrijgave |

| Gebondenheid | Categorie 1: hechtgebonden in oorsprong |
| Asbestsoort (vezeltype) | Alleen chrysotiel aanwezig |
| Asbestconcentratie | Laag (< 50%) |
| Toestand van het materiaal | Licht beschadigd, licht verweerd. Intacte calciumsilicaatplaat of materiaal met categorie 3-gebondenheid |

| # | Type | Referentie | Resultaat |
|---|---|---|---|
| 1.1 | Puntmonster | 3on | Chrysotiel |

| Beschrijving | Onderdak (met staalname) |
| Asbestmateriaal | Plaat, paneel, tablet - Type Menuiserie |
| Opmerking | <p>De oppervlakte is een beredeneerde schatting, waaraan geen rechten worden verleend.</p> <p>Er werd om economische redenen geen staal genomen. de opdrachtgever begrijpt dat daarom moet worden aangenomen dat deze toepassing asbest bevat, tot het tegendeel wordt bewezen.</p> |

- Zorg voor een veilig beheer. Vermijd het beschadigen van het asbestmateriaal. Controleer de toestand jaarlijks op wijzigingen.
- Zorg voor een veilig beheer en verwijder dit asbestmateriaal wanneer het bij werken eenvoudig bereikbaar wordt. Controleer de toestand jaarlijks op wijzigingen.

- Eenvoudige handelingen: mag via doe-het-zelf of door werknemer(s) met opleidingsattest eenvoudige handelingen  
De toepassing kan, indien vrijliggend (niet ingesloten), verwijderd worden met eenvoudige handelingen. Gezien de plaatsingshoogte is het echter sterk aangeraden deze werkzaamheden te laten uitvoeren door een professional die beschikt over de opleiding "eenvoudige handelingen" zoals bepaald door de regelgeving.

De asbesthoudende platen moeten in hun geheel verwijderd worden, zonder ze te breken, om vezelverspreiding tot een minimum te beperken. Voorafgaand aan de verwijdering moeten de platen gefixeerd of bevochtigd worden.

Na verwijdering dienen de platen op correcte wijze verpakt en afgevoerd te worden naar een erkende afvalverwerker.

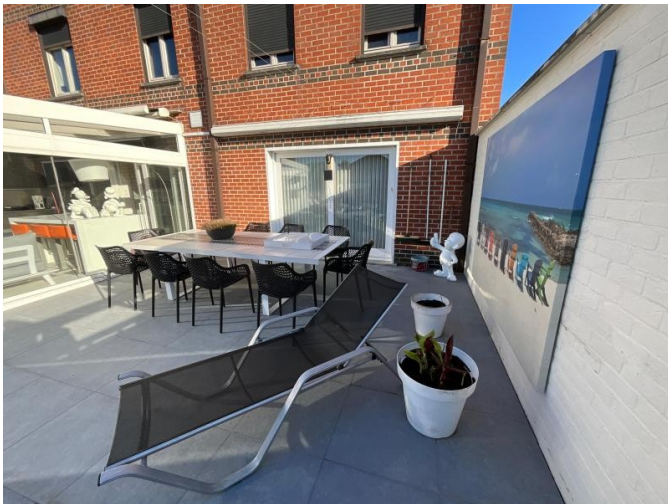
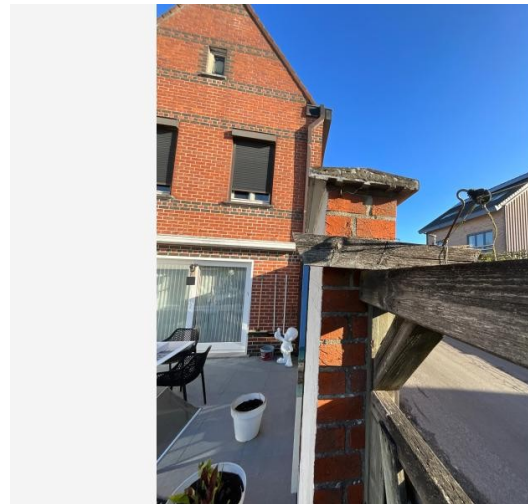
Het asbestmateriaal valt onder de mijlpaal van 2040.

| Eindbeoordeling materiaalrisico | Laag materiaalrisico en/of verlaagde kans op vezelvrijgave |

| Asbestsoort (vezeltype) | Crocidoliet aanwezig |
| Afschermingsgraad van het gehele materiaal | Geheel of deels vrij aan de buitenlucht, maar geen contact met binnenlucht |
| Toestand van het materiaal | Licht beschadigd, licht verweerd. Intacte calciumsilicaatplaat of materiaal met categorie 3-gebondenheid |

| Beschrijving | Muurafdeksteen (zonder staalname) |
| Asbestmateriaal | Deksteen, muurkap - Hol |
| Opmerking | De toepassing bevindt zich op de scheidingsmuur met het openbaar terrein aan de woning |

- Zorg voor een veilig beheer. Vermijd het beschadigen van het asbestmateriaal. Controleer de toestand jaarlijks op wijzigingen.

- Eenvoudige handelingen: mag via doe-het-zelf of door werknemer(s) met opleidingsattest eenvoudige handelingen  
Deze toepassing kan verwijderd worden met eenvoudige handelingen, mits alle nodige voorzorgsmaatregelen worden nageleefd.

Afscherming van de omgeving is essentieel om vezelverspreiding te voorkomen. Het materiaal moet in zijn geheel verwijderd worden. Breken of beschadigen van de toepassing moet vermeden worden, aangezien dit kan leiden tot vezelvrijgave.

Afvoer: Het verwijderde materiaal moet correct verpakt worden (dubbel verpakt en luchtdicht) en afgevoerd naar een erkende asbestafvalverwerker.

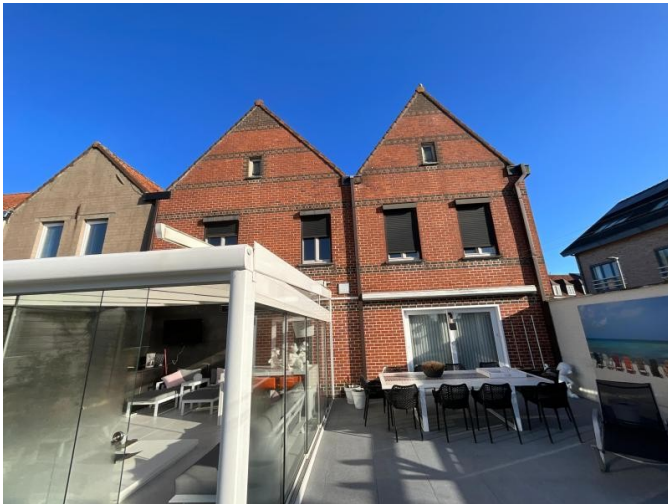
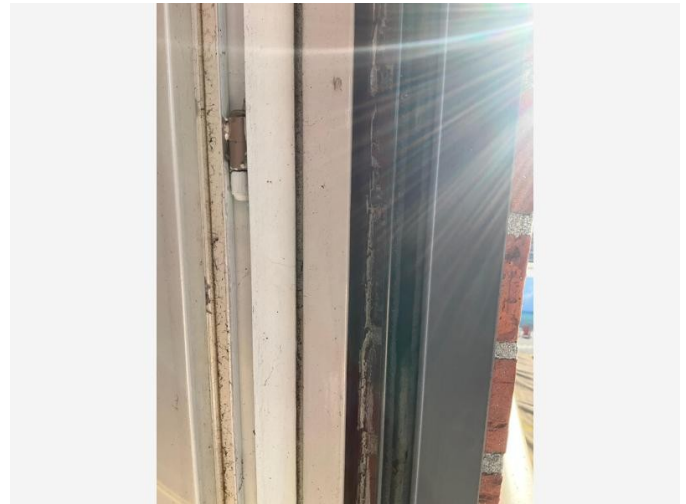
## Fiche 3: Mastiek muur - schrijnwerk (zonder staalname)

Het asbestmateriaal valt onder de mijlpaal van 2040.

| Eindbeoordeling materiaalrisico | Laag materiaalrisico en/of verlaagde kans op vezelvrijgave |

| Asbestsoort (vezeltype) | Amfibool aanwezig, uitgezonderd crocidoliet |
| Afschermingsgraad van het gehele materiaal | Geheel of deels vrij aan de buitenlucht, maar geen contact met binnenlucht |
| Toestand van het materiaal | Licht beschadigd, licht verweerd. Intacte calciumsilicaatplaat of materiaal met categorie 3-gebondenheid |

| Beschrijving | Mastiek muur - schrijnwerk (zonder staalname) |
| Asbestmateriaal | In-situ afwerkingslagen - Pasta, stopverf, voegsel, stopsel, vulsel, mastiek, kitten, ... |

- Verwijder dit asbestmateriaal zo snel mogelijk. Volg de toestand goed op.
- Voer bijkomende staalname(s) uit.

- Eenvoudige handelingen: mag via doe-het-zelf of door werknemer(s) met opleidingsattest eenvoudige handelingen  
De asbesthoudende mastiek rond de ramen kan verwijderd worden via de methode van eenvoudige handelingen, op voorwaarde dat het materiaal vooraf correct wordt gefixeerd om vezelverspreiding te beperken.

- De werkzone dient te worden afgebakend of afgezet.
- Het asbesthoudend materiaal mag niet verder beschadigd of vergruisd worden tijdens de verwijdering.
- De mastiek moet zo intact mogelijk verwijderd worden.

Afvoer: De mastiek dient luchtdicht en dubbel verpakt te worden en afgevoerd naar een erkende asbestafvalverwerker. Voor meer info: <https://ovam.vlaanderen.be/wie-mag-wat-verwijderen>

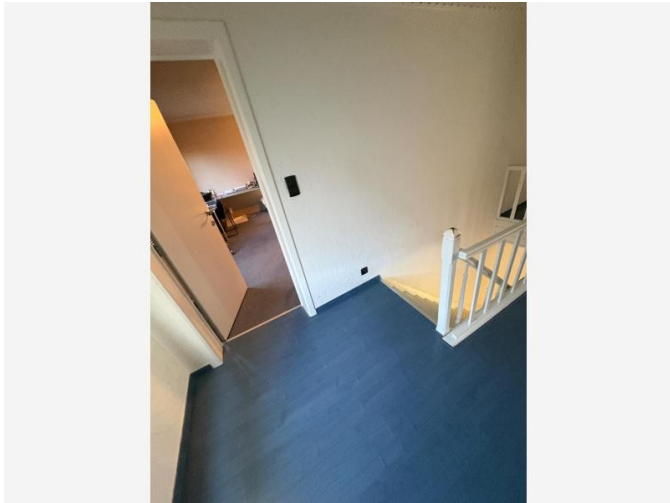
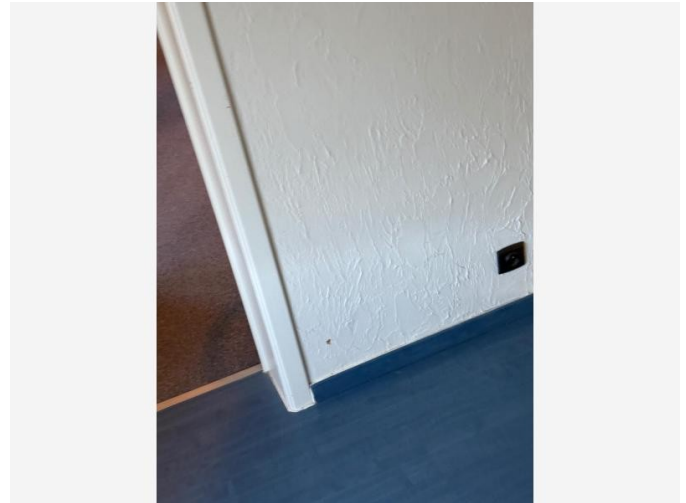
## Fiche 14: Pleisterwerk plafond (met staalname)

| Opmerking | <p>De opgegeven hoeveelheid is een inschatting/vermoedelijke hoeveelheid.</p> <p>De stalen werden genomen in volgende ruimtes:</p> <p>- slaapkamer (verdp +1 (2x))</p> |

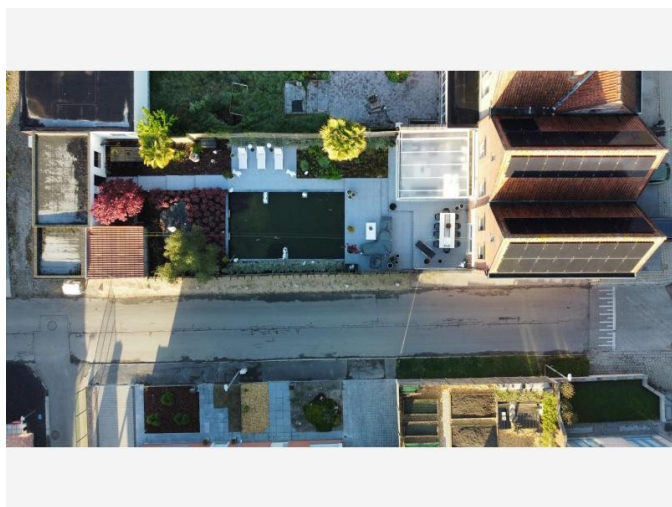
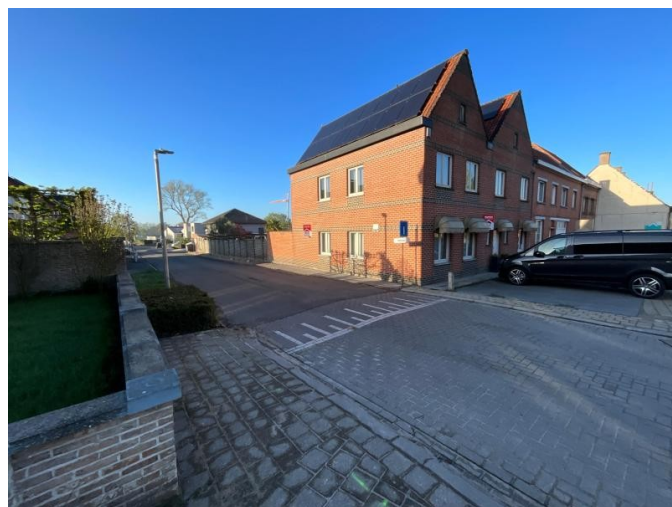
### Fiche 17: VAF dakbedekking (dakpannen)

| Beschrijving | Notitie | Terug te vinden op plannen |
|---|---|---|
| Fiche 17: VAF dakbedekking (dakpannen) | De dakbedekking bestaat uit dakpannen. | - |
