# Asbestinventarisatetest

Lepelstraat 11, 8830 Hooglede

Attestnummer : 20251016-000160.000

Uitgegeven op : 16.10.2025

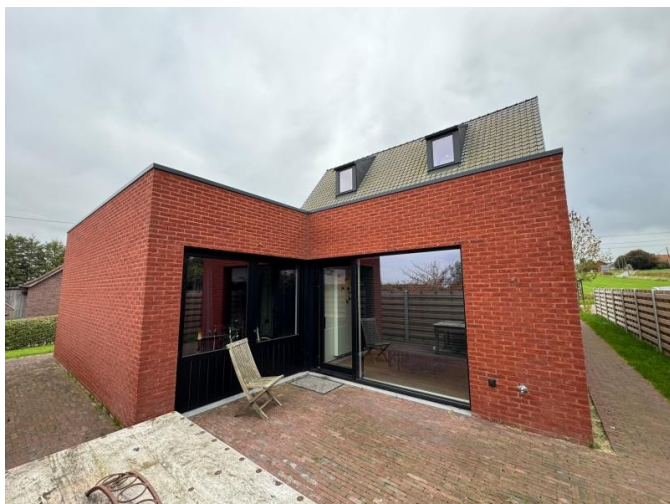
Situeringsfoto

Bouwjaar: 2015

*Constructies gebouwd vanaf 2001 moeten niet onderzocht worden*

| Opmerking | De keuken en berging (aanbouw) zijn pas geplaatst in 2015. Dit is te zien op de plannen in bijlage. |

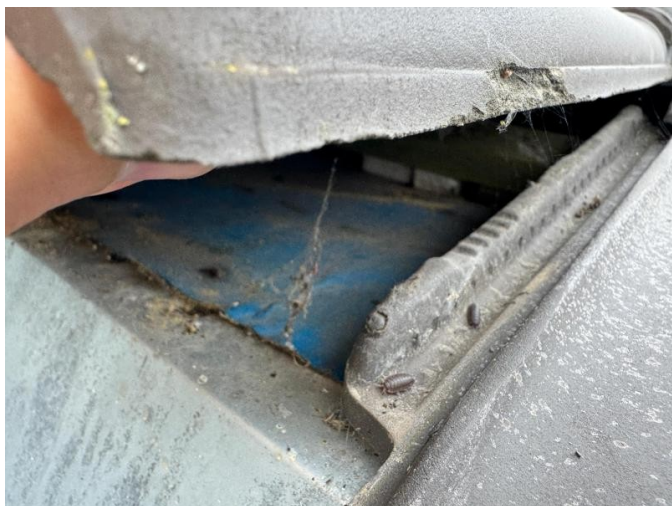
Vrije foto

er is geen asbestverdacht onderdak aanwezig. Dit bestaat uit een korafleece doek.

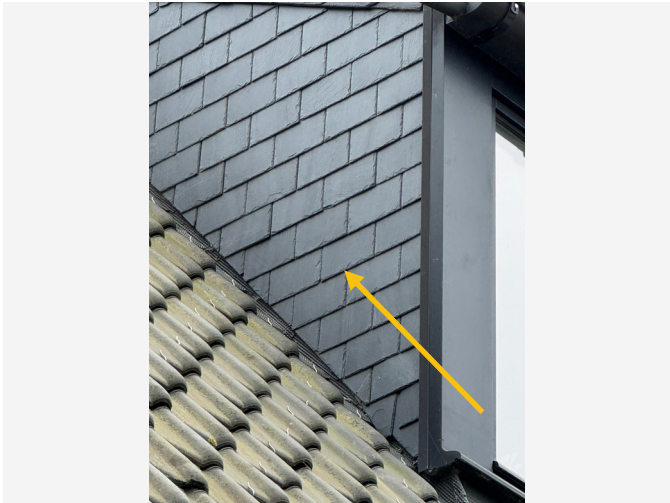
Vrije foto

De leien aan de zijkanten van de dakkapelen bestaan uit natuurleien en zijn geplaatst in 2015, dit is af te leiden op de plannen van de verbouwing.

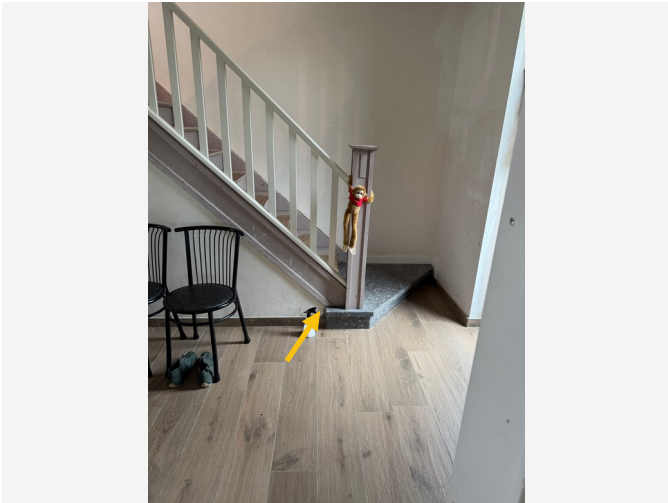
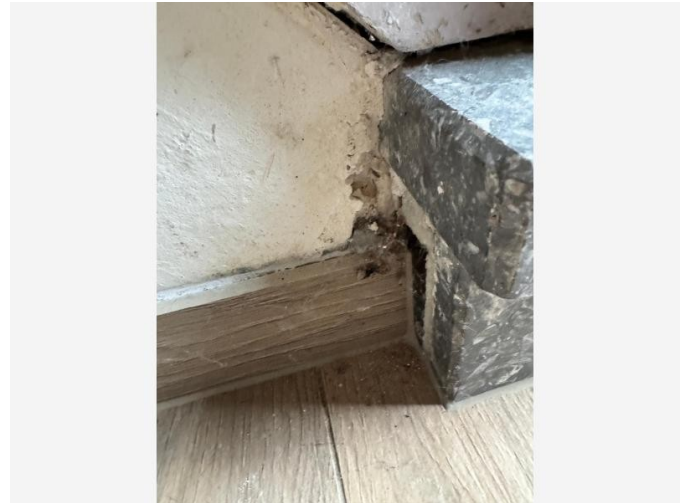
## Fiche 4: pleisterwerk muren

Geen asbest

| # | Type | Referentie | Resultaat |
|---|---|---|---|
| 4.1 | Mengmonster | 01 pleisterwerk muren | Geen asbest |

| Opmerking | er is een staalname gebeurd in volgende ruimtes:<br><br>stookruimte<br><br>traphal<br><br>droge ruimte: berging<br><br>natte ruimte: badkamer 1ste verdiep |

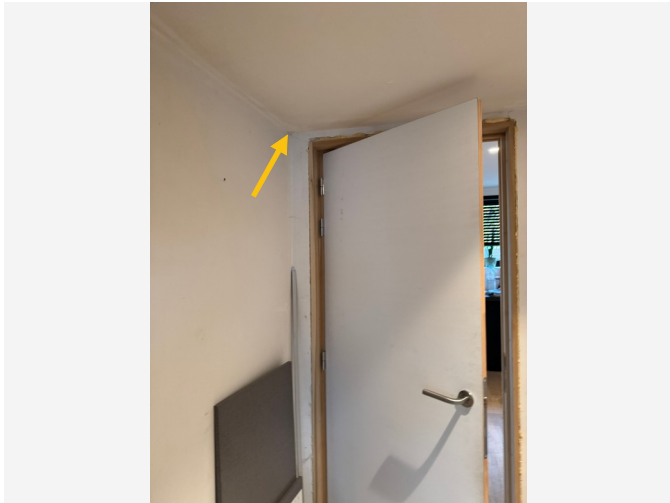
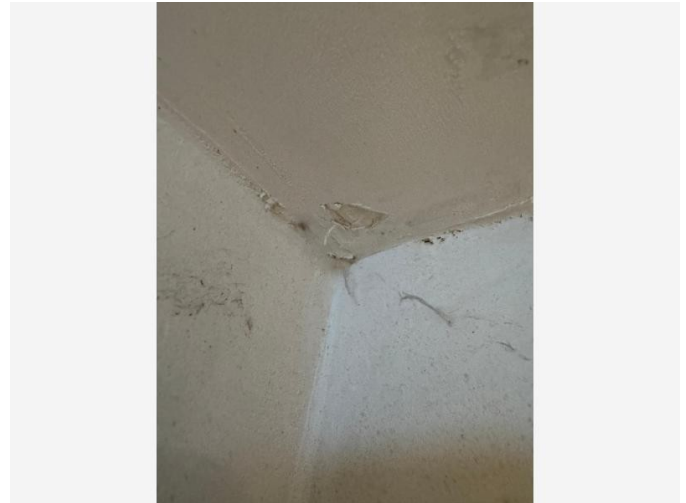
## Fiche 5: pleisterwerk plafond

Geen asbest

| # | Type | Referentie | Resultaat |
|---|---|---|---|
| 5.1 | Mengmonster | 02 pleisterwerk plafond | Geen asbest |

| Opmerking | er is een staalname gebeurd in volgende ruimtes:<br><br>stookruimte<br><br>traphal<br><br>droge ruimte: berging<br><br>natte ruimte: badkamer 1ste verdiep |
