# Asbestinventarisatetest

Wijnendalestraat 149, 8800 Roeselare

Attestnummer : **20260706-000417.000**

**Asbestveilig** (maar mogelijk niet asbestvrij)

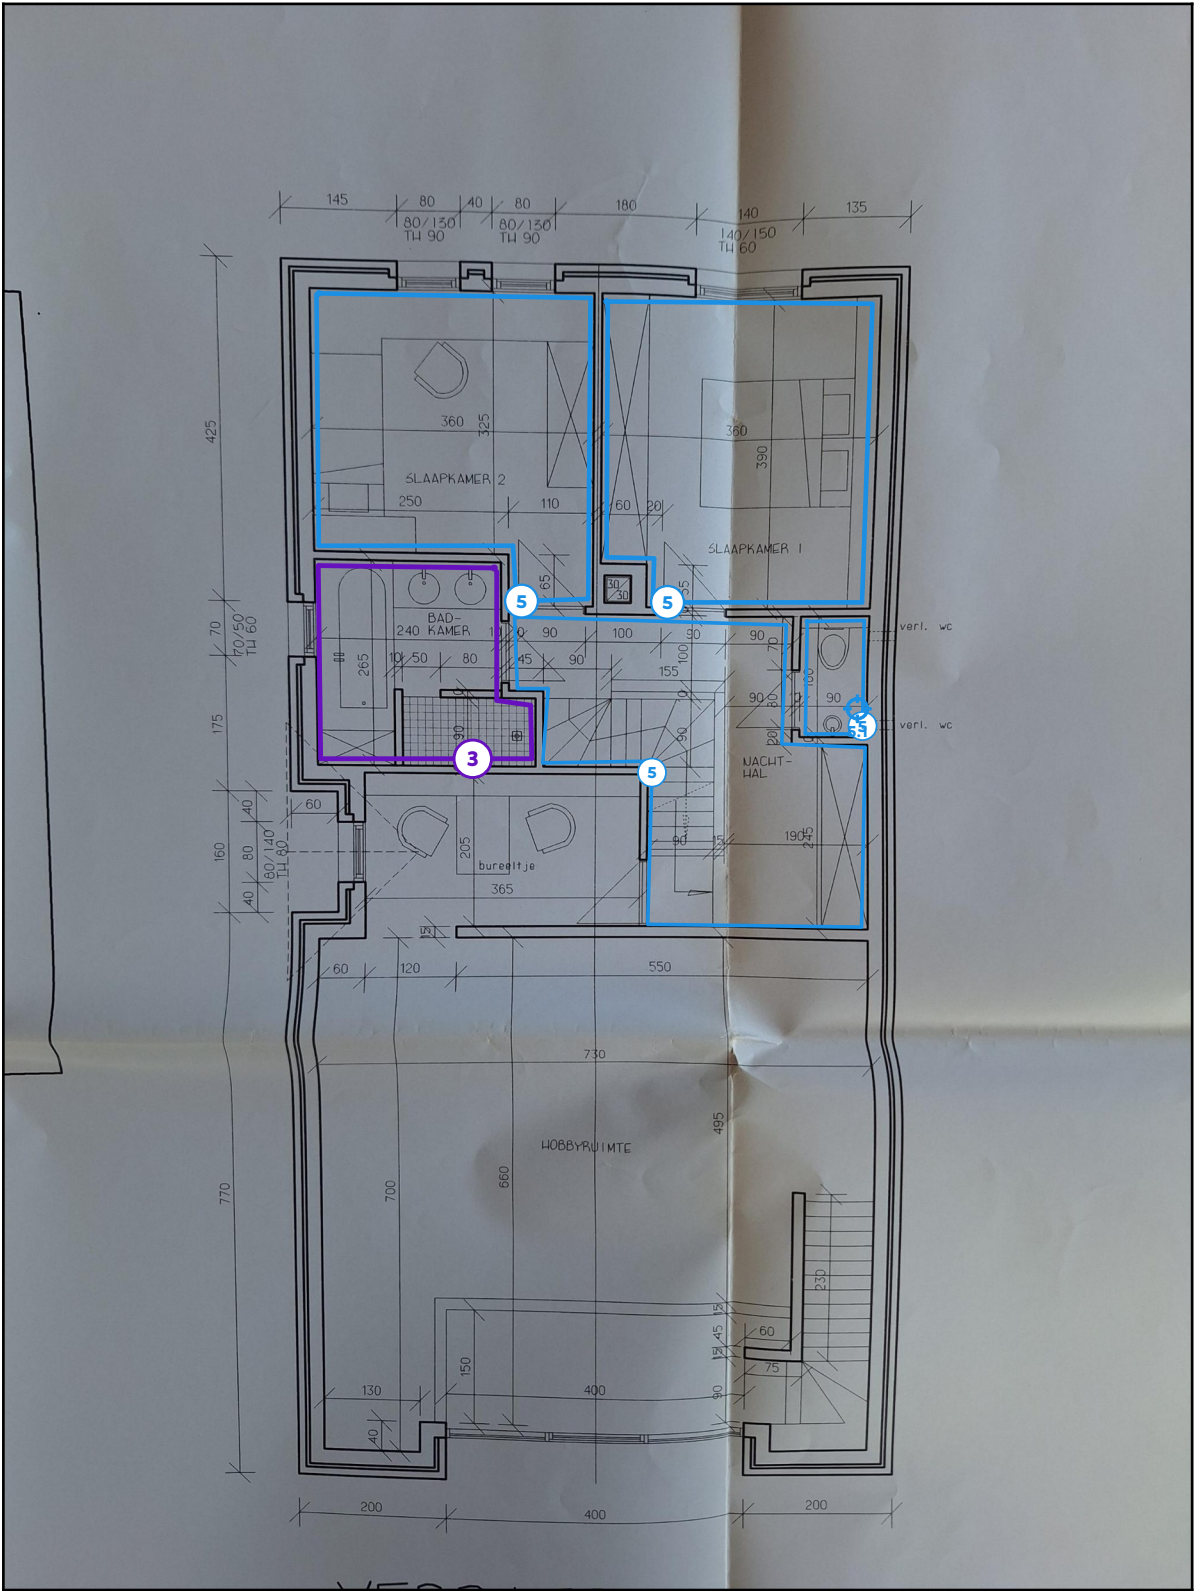
# Plan 1.3: Verdiep - Oud

| 3. Tegellijm faiencetegels | Advies | - |

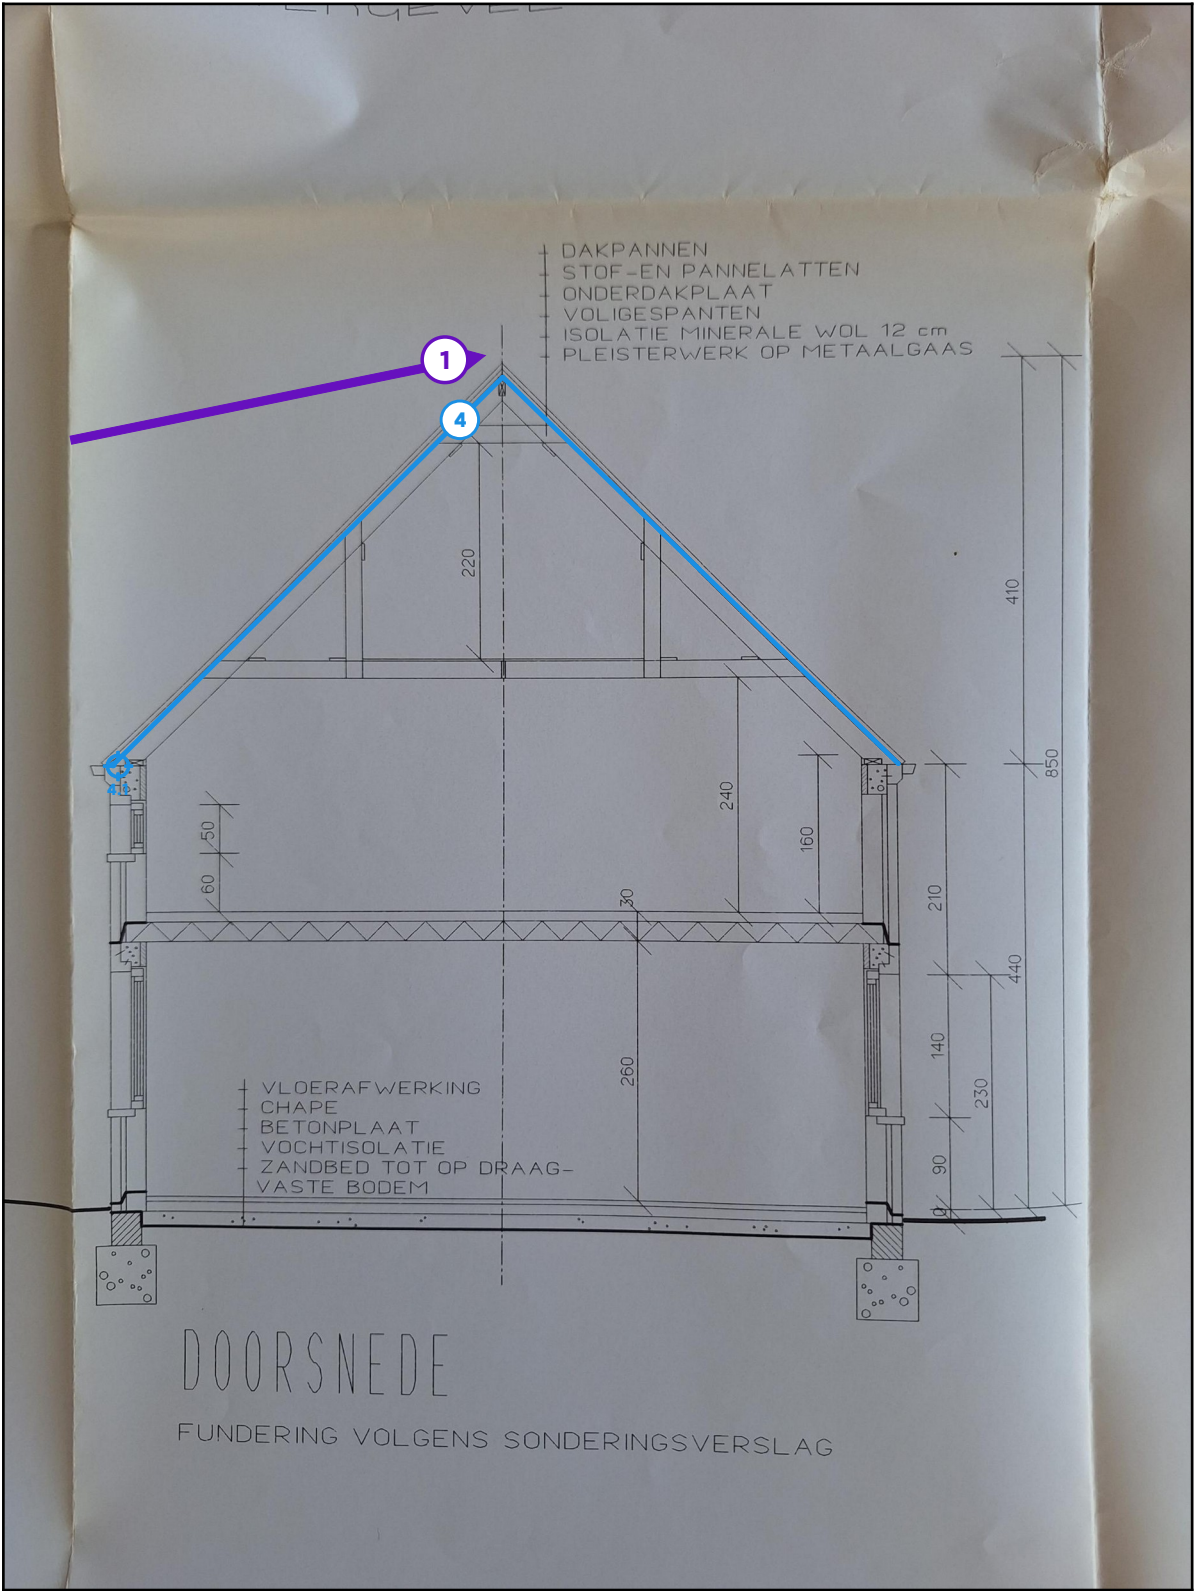
# Plan 1.4: Doorsnede

| 1. Rookgaskanaal | Beperking | - |

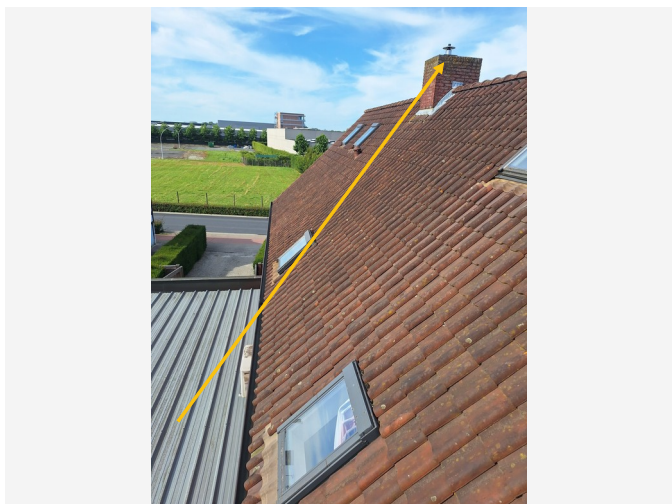
*Situeringsfoto*

**Reden:** Het te onderzoeken materiaal situeert zich hoger dan 3,50 m te rekenen vanaf een veilige ondergrond

**Uitleg van de asbestdeskundige:** Het rookgaskanaal is niet beoordeeld. Aan de binnenzijde kon deze niet worden vastgesteld. Aan de buitenzijde is het hoger dan 3,5 meter om de schoorsteen te inspecteren. Het is niet zichtbaar of er een asbestverdacht rookgaskanaal aanwezig is in de schoorsteen. Conform ons inspectieprotocol mogen wij een beperking inroepen voor hoogtes hoger dan 3,5 m. Indien men dit wil laten onderzoeken, dient er een nieuwe afspraak gemaakt te worden en moet er een hoogtewerker voorzien worden, evenals iemand die bevoegd is om deze te bedienen en eventueel een techniek die de al dan niet aanwezige schouwwhoed kan afnemen en weer terugplaatsen.

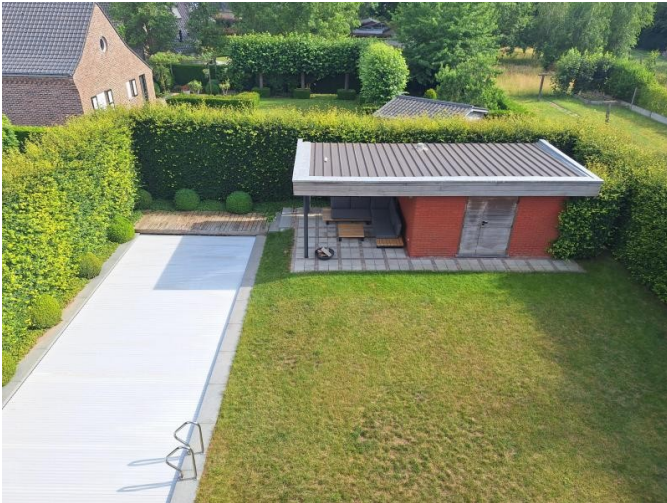
*Situeringsfoto*

**Bouwjaar:** 2002

*Constructies gebouwd vanaf 2001 moeten niet onderzocht worden*

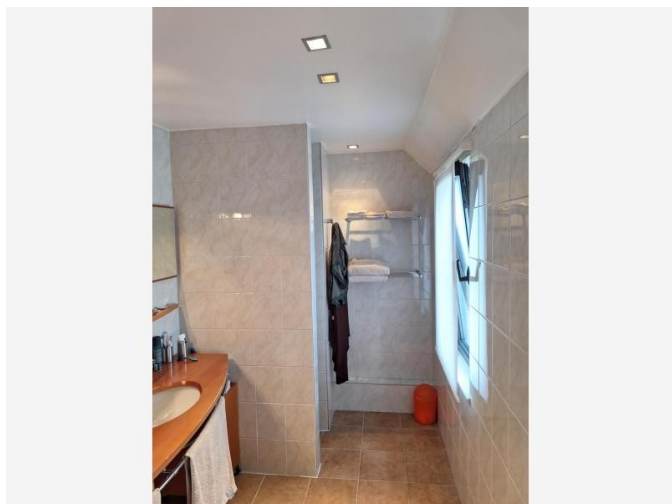
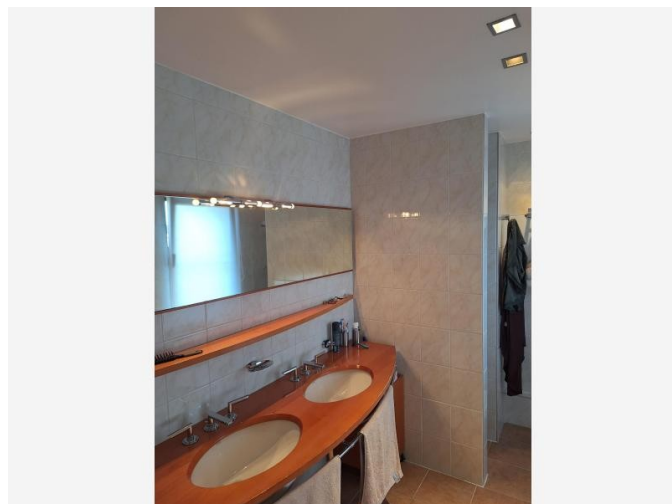
De tegellijm van de faiencetegels in de badkamer is mogelijk asbesthoudend. Bij toekomstige renovatiewerken is het aangeraden om hier een staal van te nemen. Er kon geen staal genomen worden zonder de faiencetegels te breken. Het asbestattest kadert in een niet destructief onderzoek.

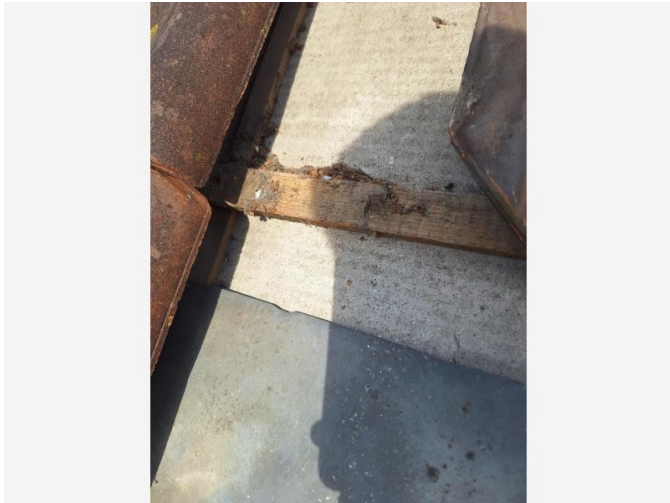
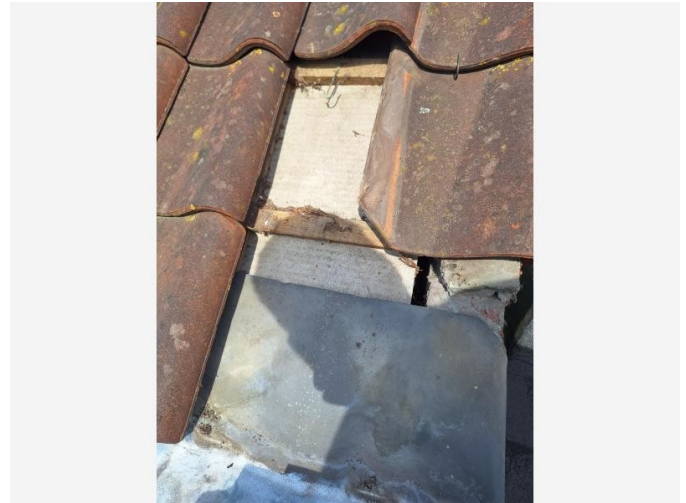
## Fiche 4: Materialen onder dakbedekking

Geen asbest

| # | Type | Referentie | Resultaat |
|---|---|---|---|
| 4.1 | Puntmonster | RO 29/06/02 | Geen asbest |
