# Asbestinventarisatattest

Avelgemstraat 169A, 8550 Zwevegem

Attestnummer : 20260830-000101.000

Uitgegeven op : 30.08.2026

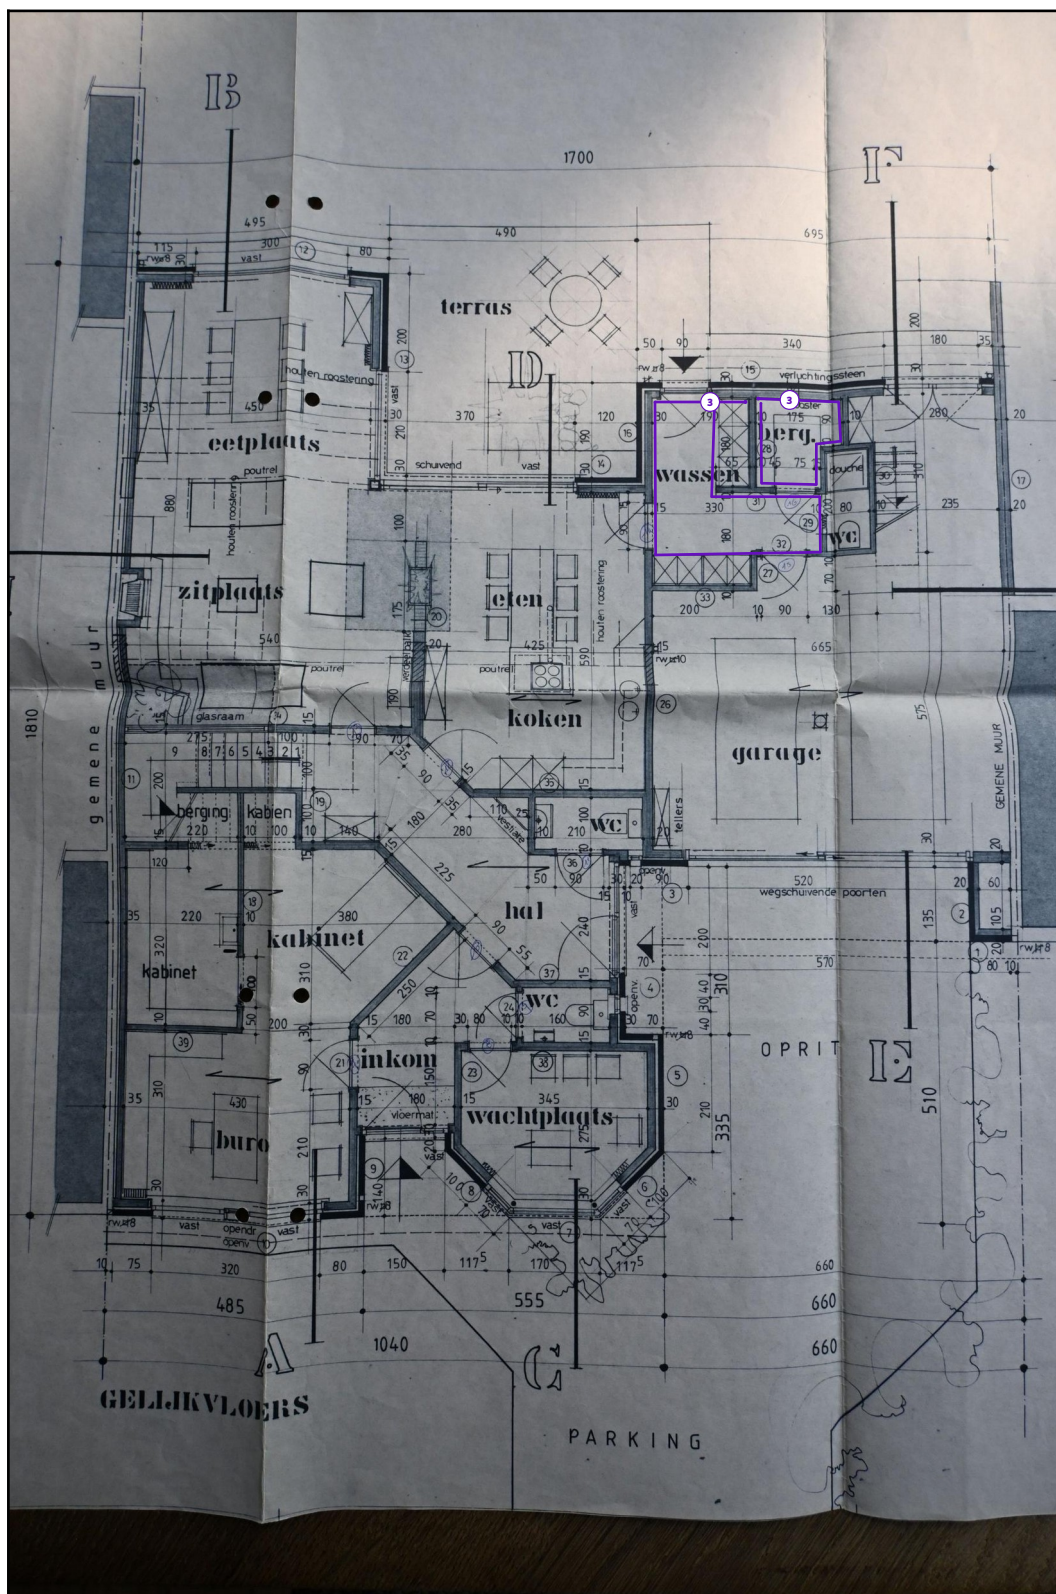
## Plan 1.2: Grondplan

| 3. Lijm tegelplinten | Advies | - |

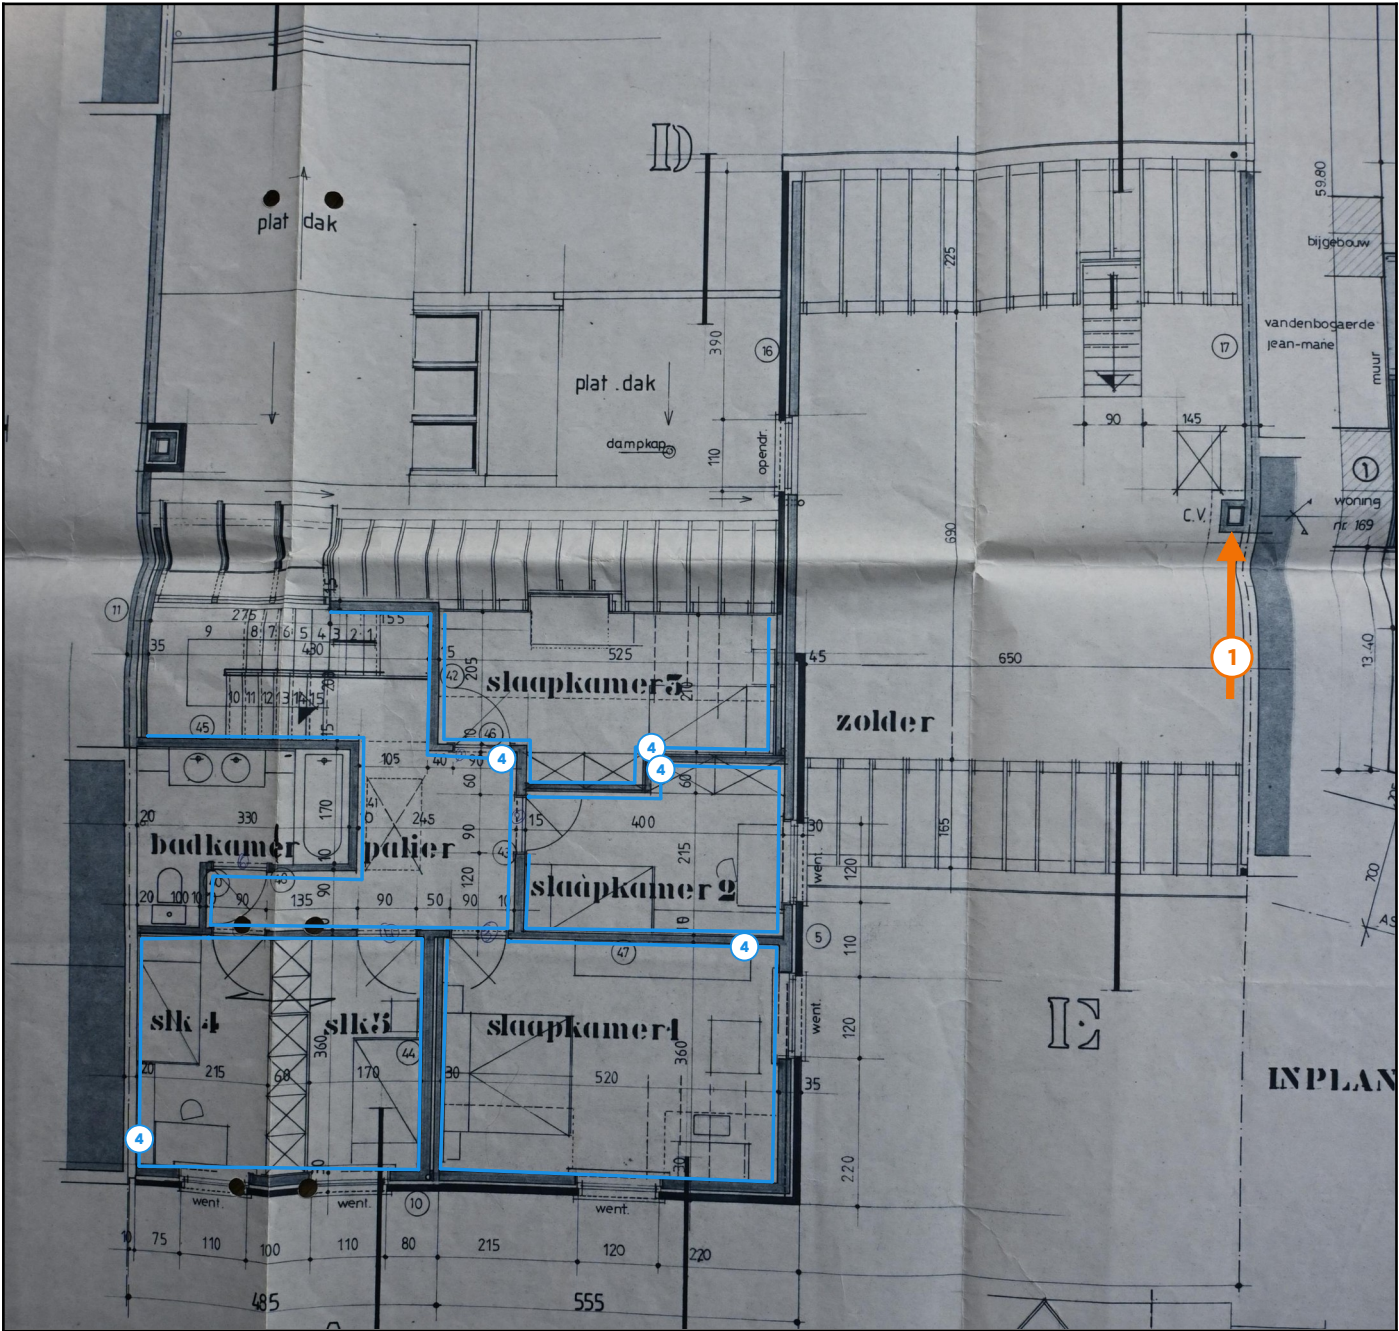
# Plan 1.3: Verdiepingsplan

| Beschrijving | Type | Actie |
|---|---|---|
| 1. Roetluikje rookgaskanaal | Asbestmateriaal | Verwijderen |

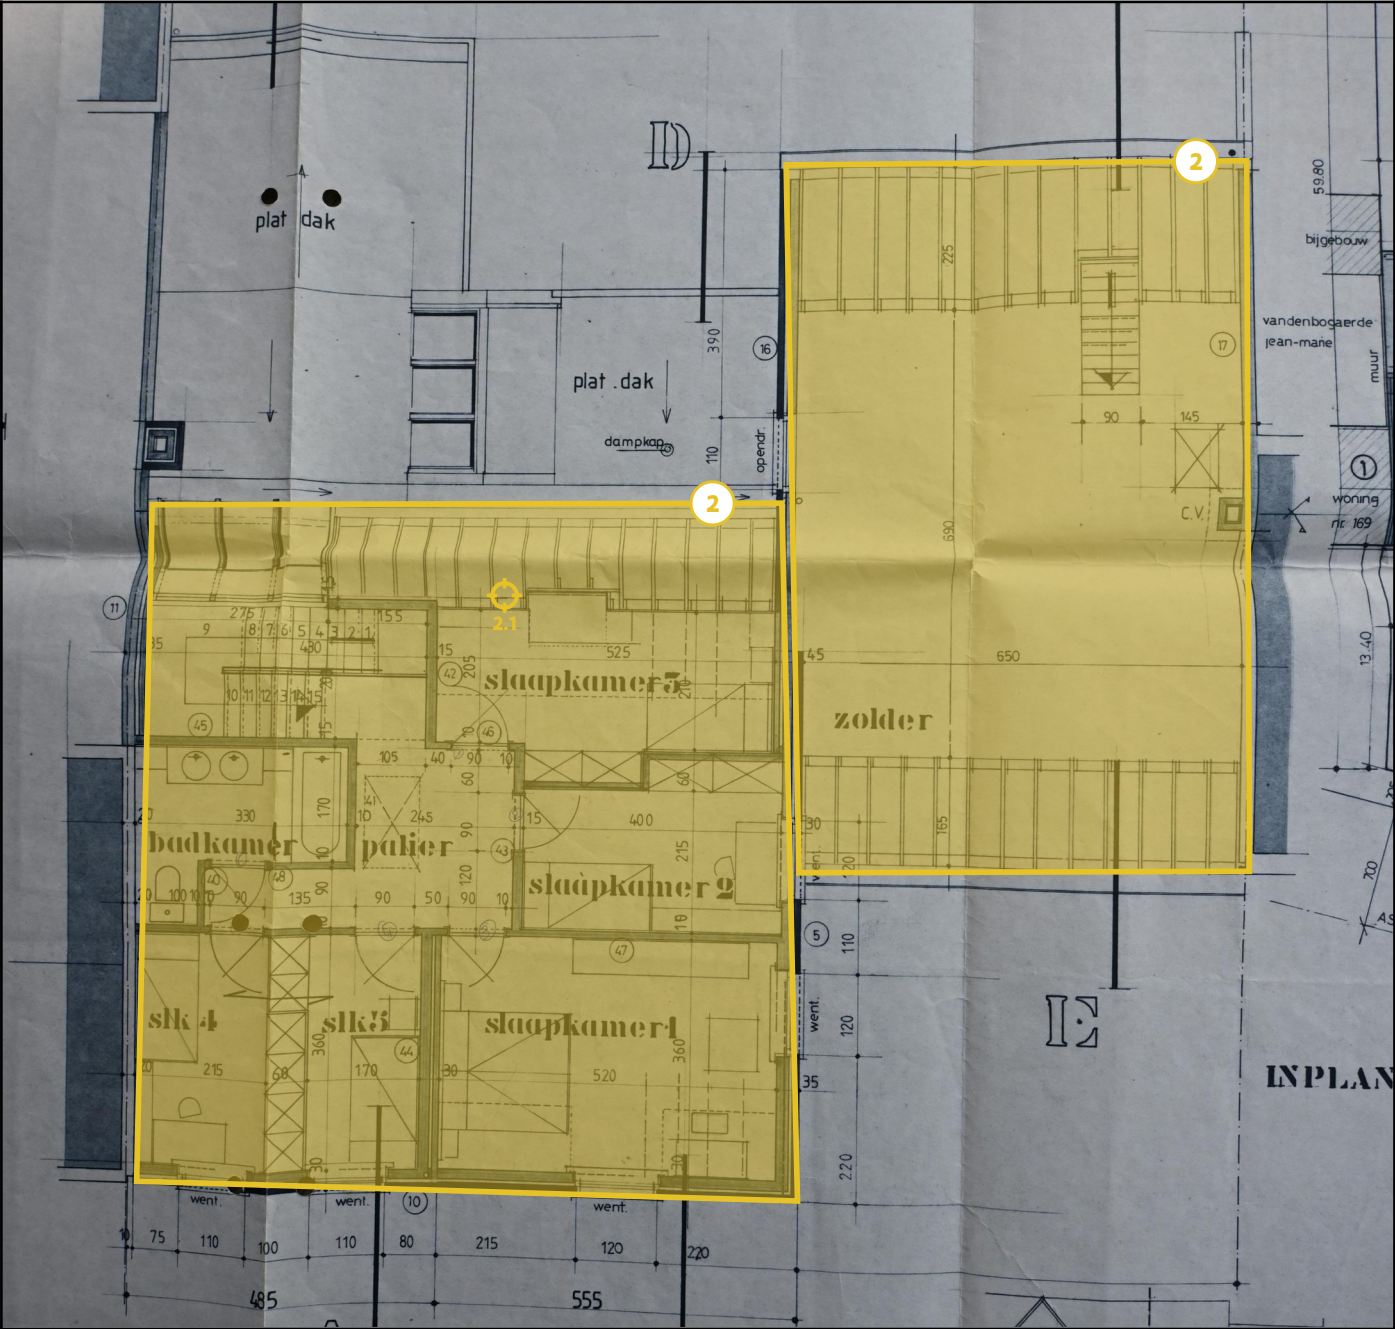
# Plan 1.4: Verdiepingsplan

| Beschrijving | Type | Actie |
|---|---|---|
| 2. Onderdak | Asbestmateriaal | Zorgvuldig beheren |

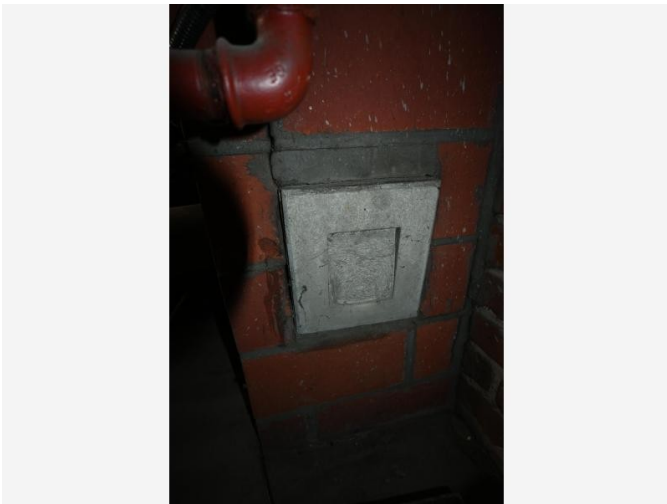
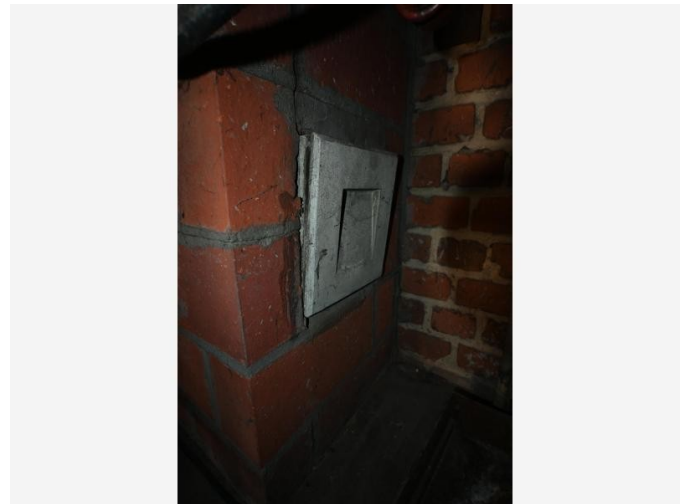
| Fiche 1: Roetluikje rookgaskanaal..... | 16 |

Het asbestmateriaal valt onder de mijlpaal van 2040.

| Eindbeoordeling materiaalrisico | Verhoogd materiaalrisico en/of verhoogde kans op vezelvrijgave |

| Asbestsoort (vezeltype) | Crocidoliet aanwezig |
| Toestand van het materiaal | Licht beschadigd, licht verweerd. Intacte calciumsilicaatplaat of materiaal met categorie 3-gebondenheid |

| Beschrijving | Roetluikje rookgaskanaal |
| Asbestmateriaal | Brandwerende afsluiting (prefab geheel) - Luik |

- Zorg voor een veilig beheer. Vermijd het beschadigen van het asbestmateriaal. Controleer de toestand jaarlijks op wijzigingen.
- Scherm in afwachting van verwijdering het asbestmateriaal af van luchtstromingen en verstoring: bijvoorbeeld door het te verpakken, te fixeren, af te dekken, signalisatie - afbakening aan te brengen, ...
- Voer bijkomende staalname(s) uit.

- Eenvoudige handelingen: mag via doe-het-zelf of door werknemer(s) met opleidingsattest eenvoudige handelingen  
Het plaatje zit ingegoten/versmeerd en mag via de methode eenvoudige handelingen verwijderd worden. Het is essentieel om de correcte persoonlijke beschermingsmiddelen te dragen, zoals een overall, een FFP3-masker en handschoenen. Als het niet mogelijk is om het plaatje te verwijderen zonder ze te breken, wordt het aanbevolen om een erkend asbestverwijderaar in te schakelen. Op deze manier worden gezondheidsrisico's geminimaliseerd. Raadpleeg de website van de OVAM voor meer informatie.
- Eenvoudige handelingen: enkel door erkend asbestverwijderaar

Dit plaatje mag verwijderd worden door een erkend asbestverwijderaar, mits voorafgaande melding bij het FOD WASO.

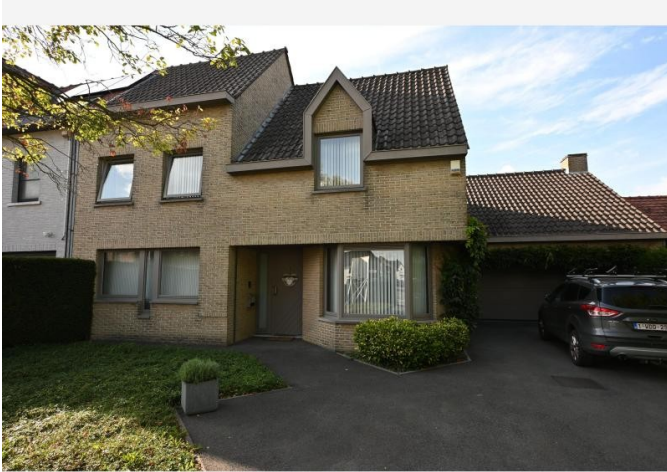
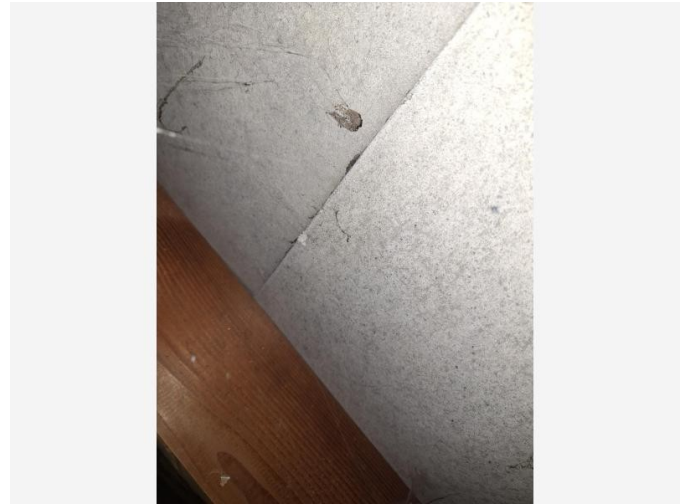
| Fiche 2: Onderdak..... | 19 |

Het asbestmateriaal valt onder de mijlpaal van 2040.

| Eindbeoordeling materiaalrisico | Zeer laag materiaalrisico en/of zeer lage kans op vezelvrijgave |

| Asbestsoort (vezeltype) | Alleen chrysotiel aanwezig |
| Toestand van het materiaal | Onbeschadigd, niet verweerd |

| # | Type | Referentie | Resultaat |
|---|---|---|---|
| 2.1 | Puntmonster | KN 26/08/02 | Chrysotiel |

| Beschrijving | Onderdak |
| Asbestmateriaal | Dak- en gevelbekleding - Plaat |

- Scherm in afwachting van verwijdering het asbestmateriaal af van luchtstromingen en verstoring: bijvoorbeeld door het te verpakken, te fixeren, af te dekken, signalisatie - afbakening aan te brengen, ...
- Zorg voor een veilig beheer en verwijder dit asbestmateriaal wanneer het bij werken eenvoudig bereikbaar wordt. Controleer de toestand jaarlijks op wijzigingen.

- Eenvoudige handelingen: mag via doe-het-zelf of door werknemer(s) met opleidingsattest eenvoudige handelingen  
De platen zijn vastgenageld, -geniet en kunnen via de methode eenvoudige handelingen verwijderd worden. Het is essentieel om de correcte persoonlijke beschermingsmiddelen te dragen, zoals een overall, een FFP3-masker en handschoenen. Als het niet mogelijk is om de platen te verwijderen zonder ze te breken, wordt het aanbevolen om een erkend asbestverwijderaar in te schakelen. Op deze manier worden gezondheidsrisico's geminimaliseerd. Raadpleeg de website van de OVAM voor meer informatie.
- Eenvoudige handelingen: enkel door erkend asbestverwijderaar  
Deze platen mogen ook door een erkend asbestverwijderaar worden verwijderd, mits voorafgaande melding bij het FOD WASO.

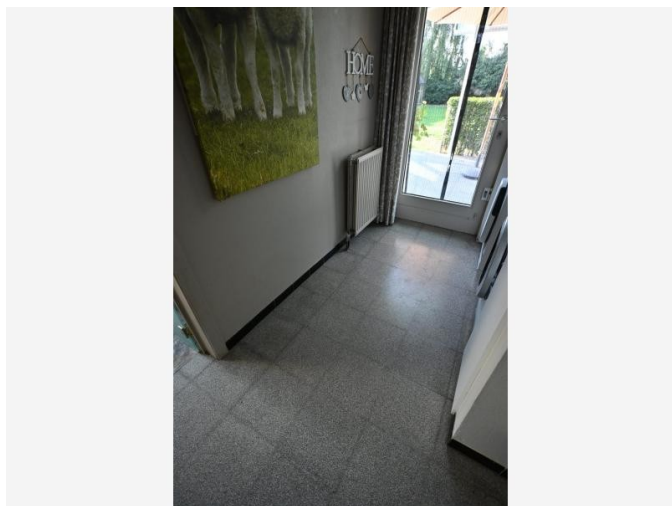
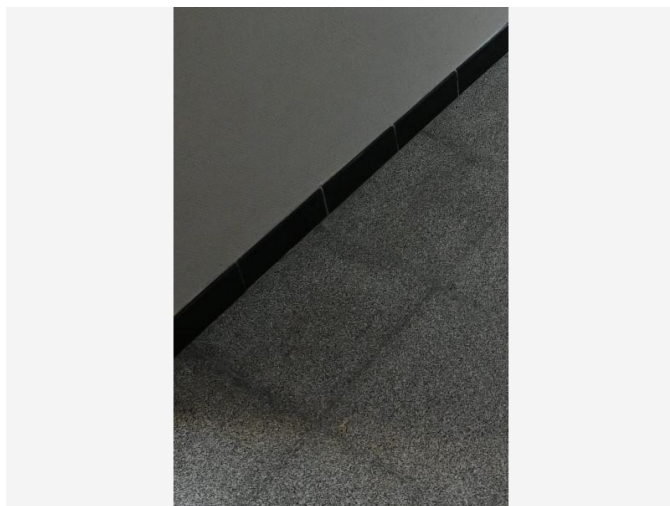
| Fiche 3: Lijm tegelplinten..... | 23 |

De lijm van de plinten in de woning is mogelijk asbesthoudend. Bij toekomstige renovaties is het aangeraden om hier een staal van te nemen. Er kon geen staal genomen worden zonder de plinten te breken. Het asbestattest kadert in een niet-destructief onderzoek.

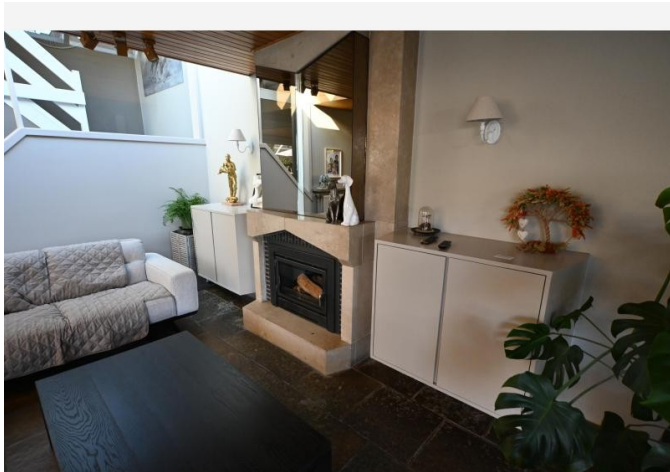
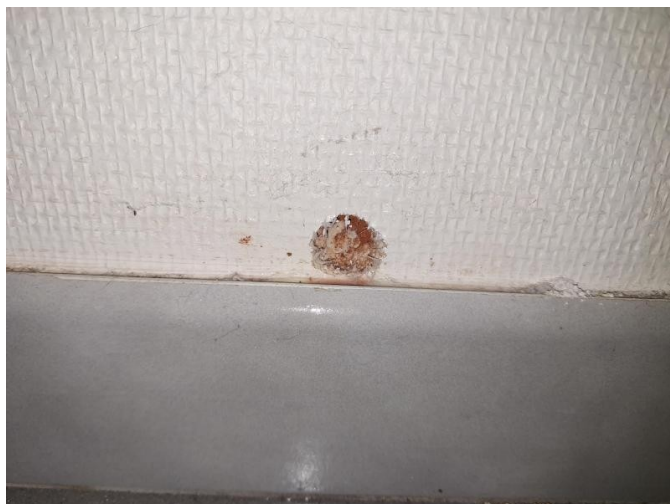
## Fiche 4: Pleisterwerk muren

### Conclusie

Geen asbest

| # | Type | Referentie | Resultaat |
|---|---|---|---|
| 4.1 | Mengmonster | KN 26/08/01 | Geen asbest |

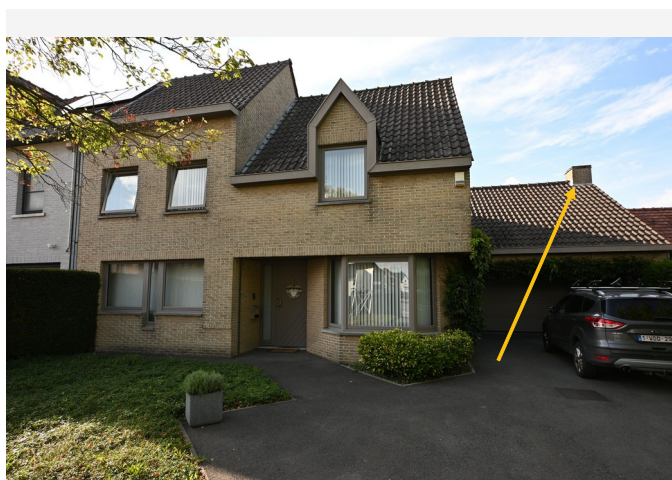
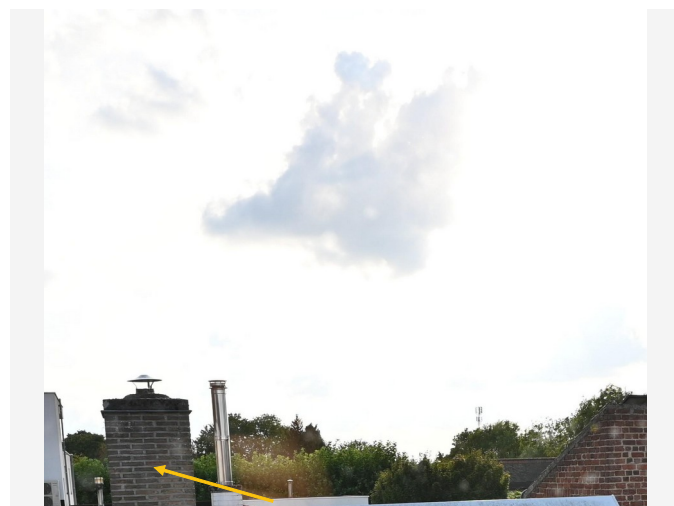
### Fiche 5: Materialen van rookgaskanalen

| Beschrijving | Notitie | Terug te vinden op plannen |
|---|---|---|
| Fiche 5: Materialen van rookgaskanalen | Er werden geen asbestverdachte rookgaskanalen aangetroffen. | - |

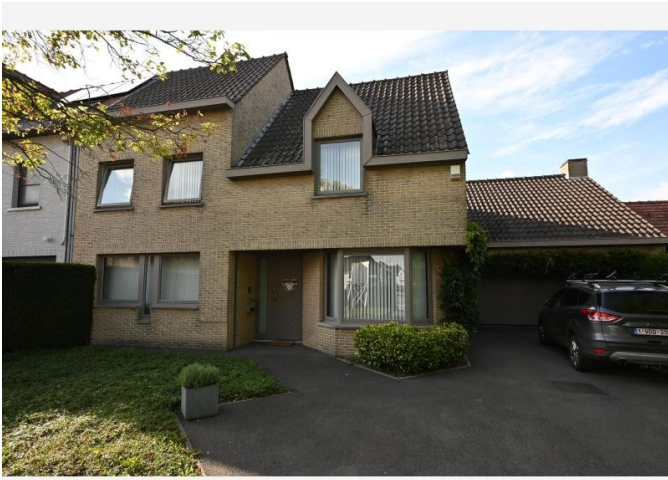
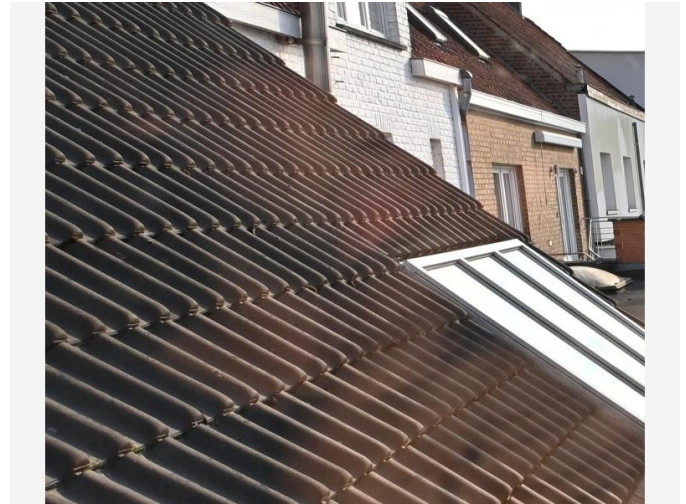
## Fiche 6: Dakbedekking type dakpannen

| Beschrijving | Notitie | Terug te vinden op plannen |
|---|---|---|
| Fiche 6: Dakbedekking type dakpannen | De dakbedekking van de woning bestaat uit niet asbestverdachte dakpannen. | - |

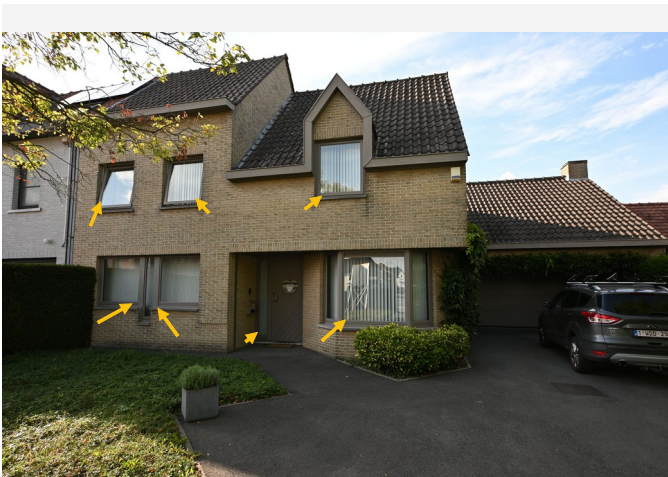
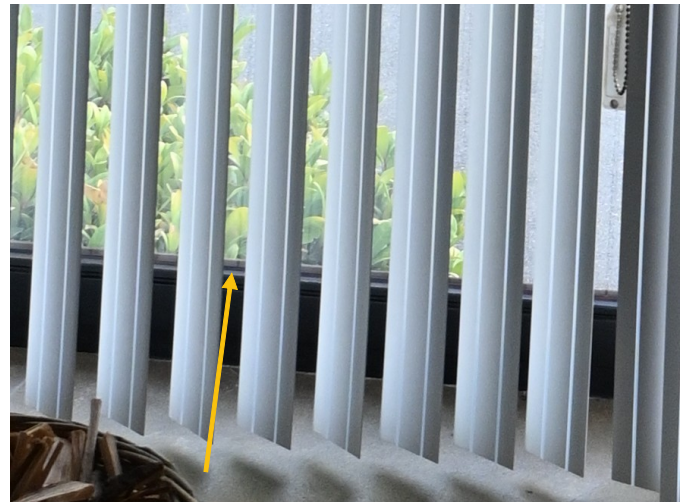
## Fiche 7: Mastiek schrijnwerk

| Beschrijving | Notitie | Terug te vinden op plannen |
|---|---|---|
| Fiche 7: Mastiek schrijnwerk | Er werd geen asbestverdacht mastiek waargenomen. | - |

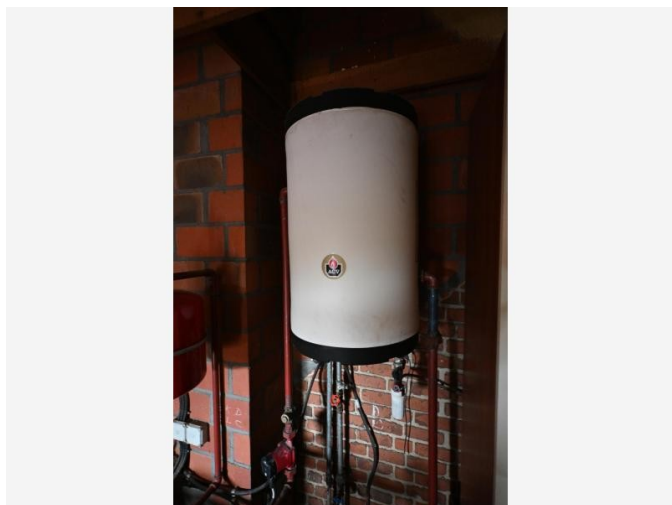
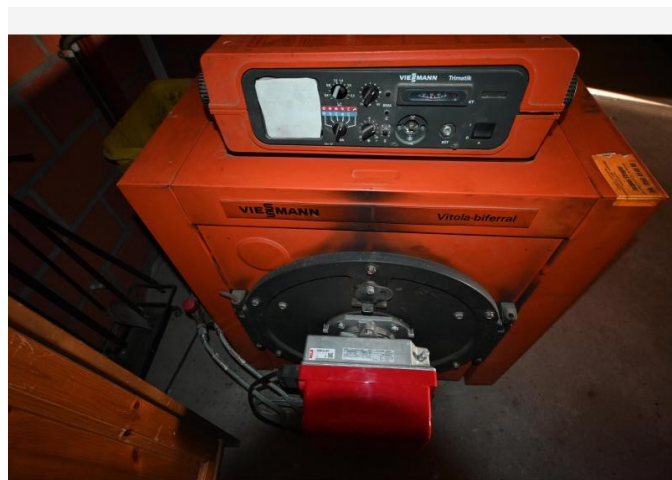
### Fiche 8: Materialen stookketel

| Beschrijving | Notitie | Terug te vinden op plannen |
|---|---|---|
| Fiche 8: Materialen stookketel | Ter hoogte van de stookketel werden tijdens de visuele inspectie geen rechtstreeks waarneembare asbestverdachte materialen vastgesteld. Gelet op de ouderdom en het type van de installatie kan de aanwezigheid van asbesthoudende of asbestverdachte materialen in niet-zichtbare of niet-toegankelijke onderdelen van de ketel echter niet volledig worden uitgesloten. Bij oudere stookketels kunnen onder meer hittebestendige dichtingen, pakkingen, afdichtingskoorden en isolatiematerialen ter hoogte van de brander, keteldeur en verbrandingskamer voorkomen. Deze onderdelen bevinden zich grotendeels binnenin de ketel en konden tijdens de niet-destructieve inspectie niet worden beoordeeld. Bij demontage, onderhoud of vervanging van de installatie wordt daarom aanbevolen deze onderdelen voorafgaandelijk verder te onderzoeken en, indien nodig, te laten analyseren. | - |
