# Asbestinventarisatetest

Dorpsplein 14, 8851 Ardooie

Attestnummer : 20221201-000210.000

**Niet-asbestveilig**

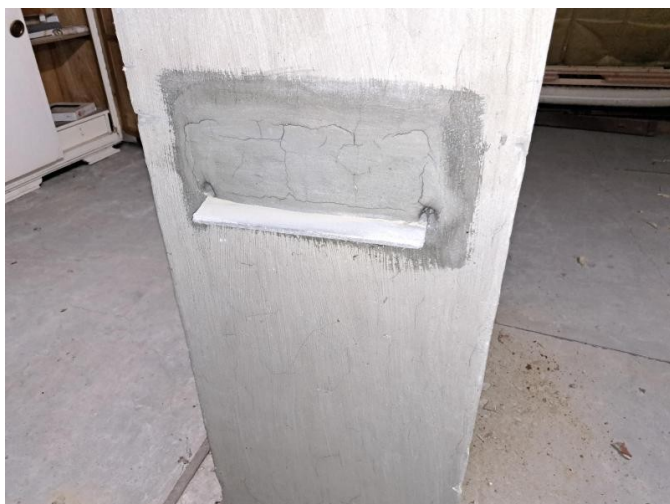
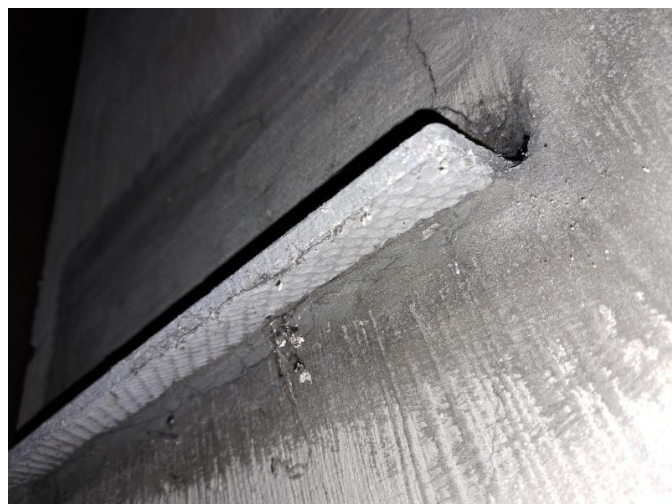
# Fiche 1: Asbestcementen platen in schoorsteen zolder

| Eindbeoordeling materiaalarisico | Verhoogd materiaalarisico en/of verhoogde kans op vezelvrijgave |

| Asbestsoort (vezeltype) | Crocidoliet aanwezig |
| Toestand van het materiaal | Licht beschadigd, licht verweerd. Intact materiaal type Pical – asbestboard of categorie III 'gebondenheid' |

| <b>Opmerking</b> | Er zitten 2 stukken asbestcementplaat in de schoorsteen. Het is niet zichtbaar hoe diep deze zitten. |

Verwijderen

- Zorg voor een veilig beheer. Vermijd het beschadigen van het asbestmateriaal. Controleer de toestand jaarlijks op wijzigingen.

- Eenvoudige handelingen: mag via doe-het-zelf of door werknemer(s) met opleidingsattest eenvoudige handelingen  
Asbestcementplaten zijn en hechtgebonden toepassing. Deze dienen voorzichtig in hun geheel te worden verwijderd zonder te breken/slijpen.

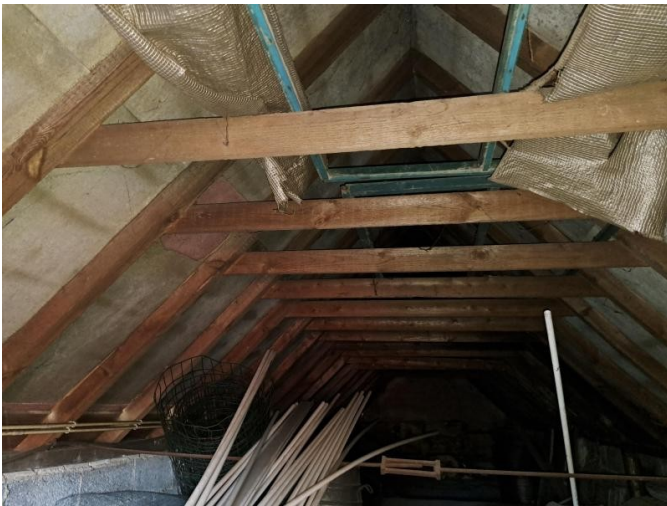
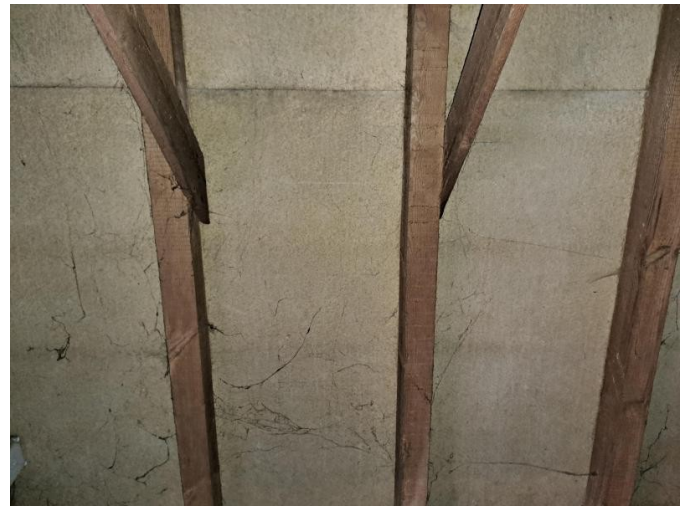
| Eindbeoordeling materiaalarisico | Verhoogd materiaalarisico en/of verhoogde kans op vezelvrijgave |

| Asbestsoort (vezeltype) | Crocidoliet aanwezig |
| Toestand van het materiaal | Licht beschadigd, licht verweerd. Intact materiaal type Pical – asbestboard of categorie III 'gebondenheid' |

| Beschrijving | onderdak achtebouw |

Verwijderen

- Zorg voor een veilig beheer. Vermijd het beschadigen van het asbestmateriaal. Controleer de toestand jaarlijks op wijzigingen.

- Eenvoudige handelingen: mag via doe-het-zelf of door werknemer(s) met opleidingsattest eenvoudige handelingen  
Het onderdak van menuiserieplaten dient voorzichtig te worden verwijderd zonder te breken/slijpen.

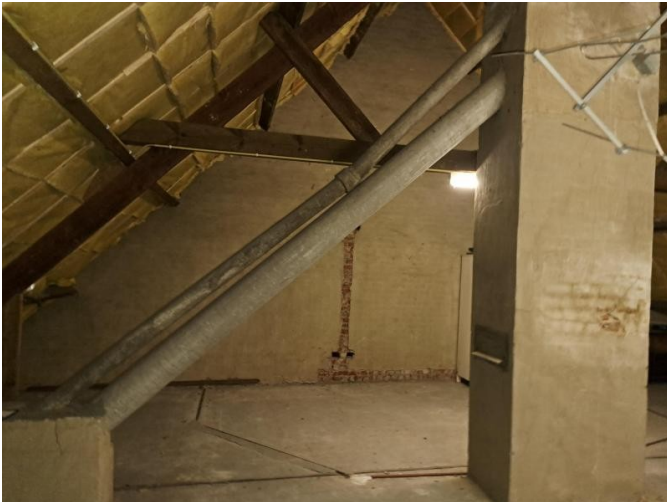
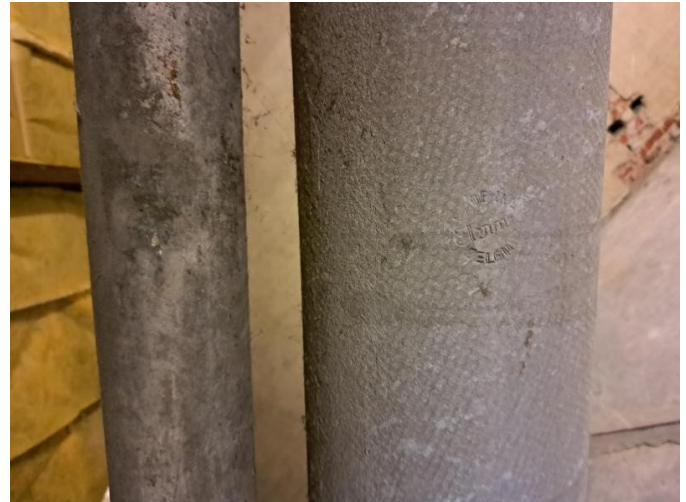
| Eindbeoordeling materiaalrisico | Verhoogd materiaalrisico en/of verhoogde kans op vezelvrijgave |

| Asbestsoort (vezeltype) | Crocidoliet aanwezig |
| Toestand van het materiaal | Licht beschadigd, licht verweerd. Intact materiaal type Pical – asbestboard of categorie III 'gebondenheid' |

| Beschrijving | Asbestcementbuizen zolder |

| <b>Opmerking</b> | Enkel het zichtbare deel van de buizen is waarneembaar. Als er buizen zijn geplaatst in de schoorsteen is niet zichtbaar. |

Verwijderen

- Zorg voor een veilig beheer. Vermijd het beschadigen van het asbestmateriaal. Controleer de toestand jaarlijks op wijzigingen.

- Eenvoudige handelingen: mag via doe-het-zelf of door werknemer(s) met opleidingsattest eenvoudige handelingen  
Asbestcementbuizen zijn en hechtgebonden toepassing. Deze dienen voorzichtig in hun geheel te worden verwijderd zonder te breken/slijpen.

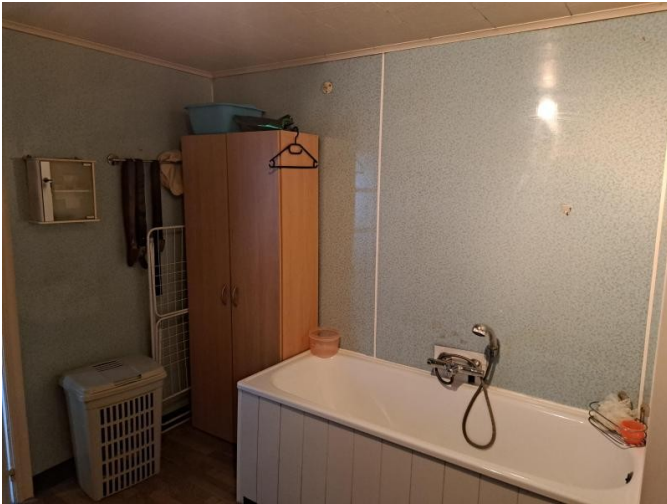
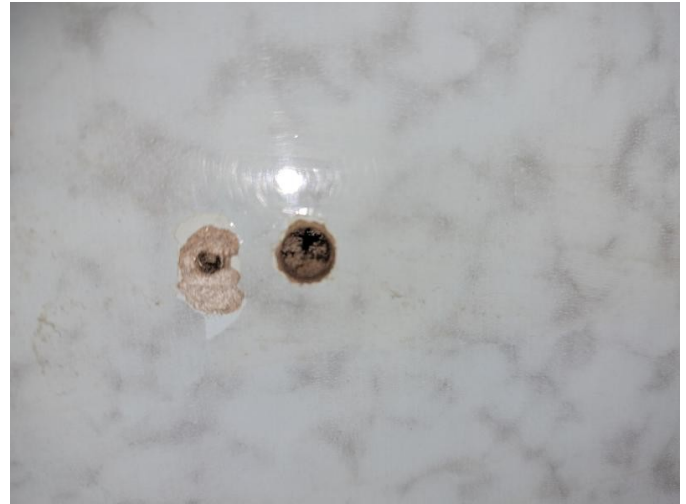
| Eindbeoordeling materiaalrisico | Verhoogd materiaalrisico en/of verhoogde kans op vezelvrijgave |

| Asbestsoort (vezeltype) | Crocidoliet aanwezig |
| Toestand van het materiaal | Licht beschadigd, licht verweerd. Intact materiaal type Pical – asbestboard of categorie III 'gebondenheid' |

| Beschrijving | Glasal platen badkamer |

Verwijderen

- Zorg voor een veilig beheer. Vermijd het beschadigen van het asbestmateriaal. Controleer de toestand jaarlijks op wijzigingen.

- Eenvoudige handelingen: mag via doe-het-zelf of door werknemer(s) met opleidingsattest eenvoudige handelingen  
Glasal platen zijn en hechtgebonden toepassing. Deze dienen voorzichtig in hun geheel te worden verwijderd zonder te breken/slijpen.

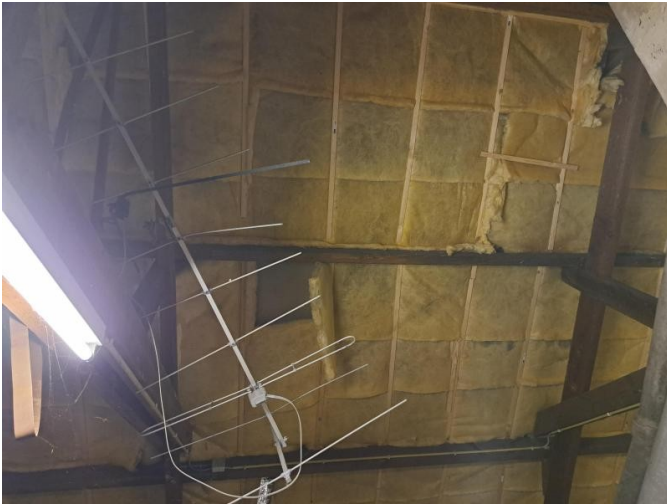
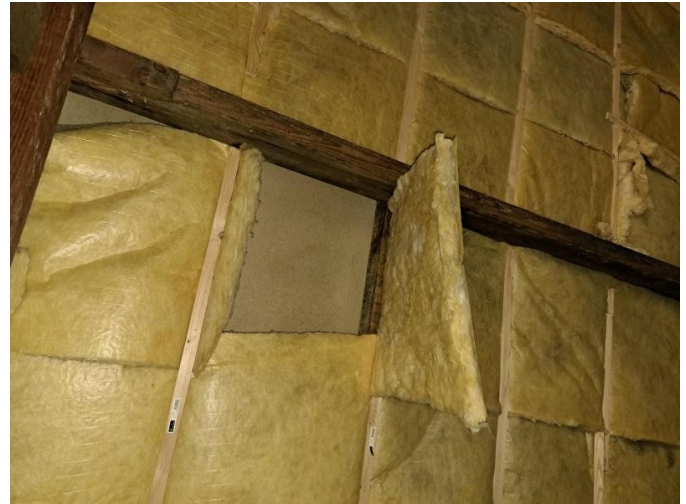
| Eindbeoordeling materiaalisico | Verhoogd materiaalisico en/of verhoogde kans op vezelvrijgave |

| Asbestsoort (vezeltype) | Crocidoliet aanwezig |
| Toestand van het materiaal | Licht beschadigd, licht verweerd. Intact materiaal type Pical – asbestboard of categorie III 'gebondenheid' |

| Beschrijving | Onderdak woning |

Verwijderen

- Zorg voor een veilig beheer. Vermijd het beschadigen van het asbestmateriaal. Controleer de toestand jaarlijks op wijzigingen.

- Eenvoudige handelingen: mag via doe-het-zelf of door werknemer(s) met opleidingsattest eenvoudige handelingen  
Het onderdak van menuiserieplaten dient voorzichtig te worden verwijderd zonder te breken/slijpen.

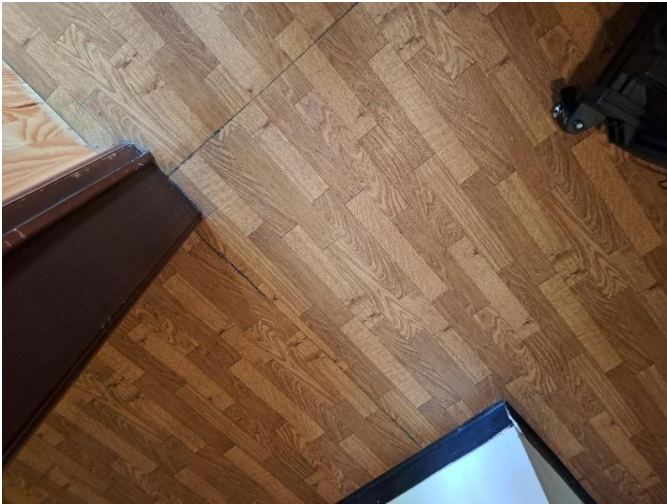
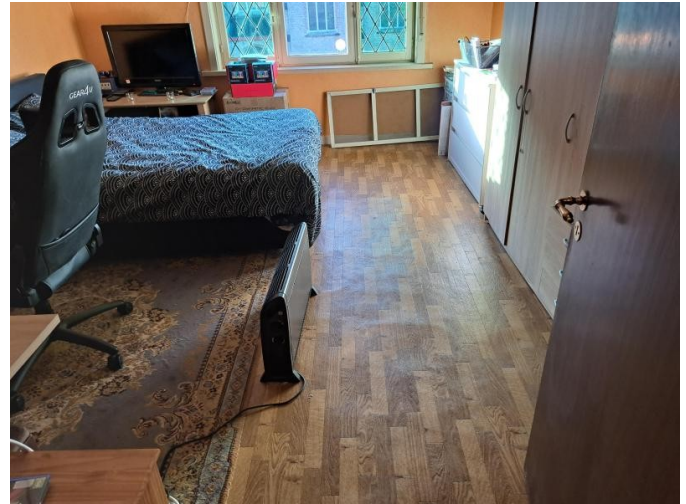
| Eindbeoordeling materiaalarisico | Laag materiaalarisico en/of verlaagde kans op vezelvrijgave |

| Asbestsoort (vezeltype) | Alleen chrysotiel |

| Beschrijving | Vinyl verdiep |

| <b>Opmerking</b> | Het betreft de bruine vinyl. |

Zorgvuldig beheren

- Zorg voor een veilig beheer. Vermijd het beschadigen van het asbestmateriaal. Controleer de toestand jaarlijks op wijzigingen.

- Hermetische zone (erkend asbestverwijderaar)  
De vinyl is verlijmd, het vinylzeil en de lijm dienen volledig te worden verwijderd. Dit kan niet worden uitgevoerd zonder te breken/schuren en bijgevolg vezelvrijgave.

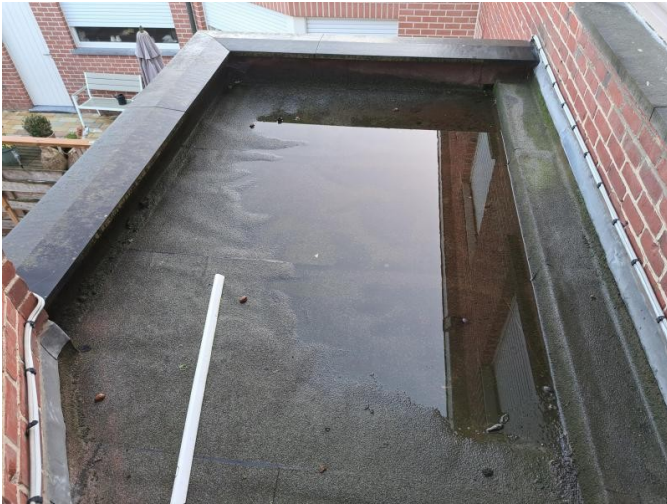
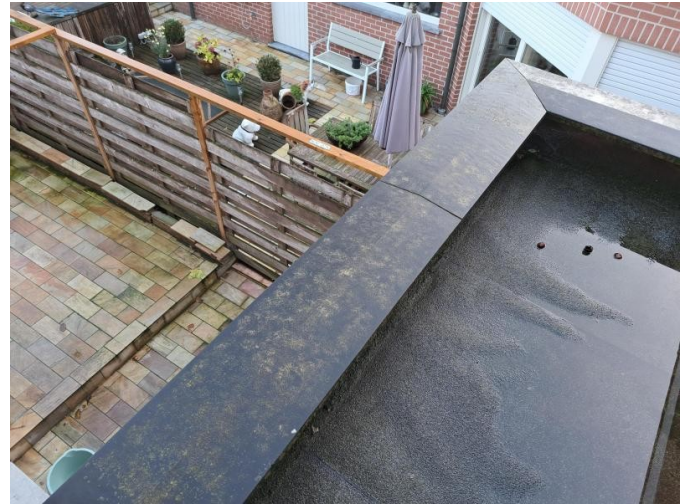
| Eindbeoordeling materiaalarisico | Laag materiaalarisico en/of verlaagde kans op vezelvrijgave |

| Asbestsoort (vezeltype) | Crocidoliet aanwezig |

| Beschrijving | Roofing platform |

Zorgvuldig beheren

- Zorg voor een veilig beheer. Vermijd het beschadigen van het asbestmateriaal. Controleer de toestand jaarlijks op wijzigingen.

- Eenvoudige handelingen: enkel door erkend asbestverwijderaar  
De roofing mag niet doe-het-zelf verwijderd worden. Aangezien dit niet zonder te scheuren en breken verwijderd kan worden. Er komen hier steeds asbestvezels bij vrij.

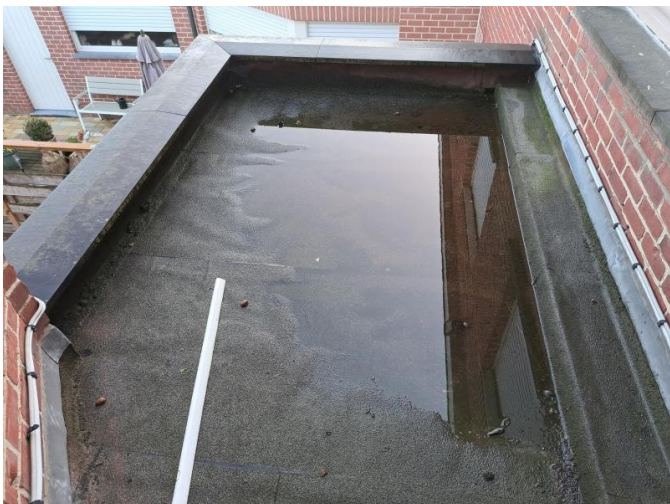
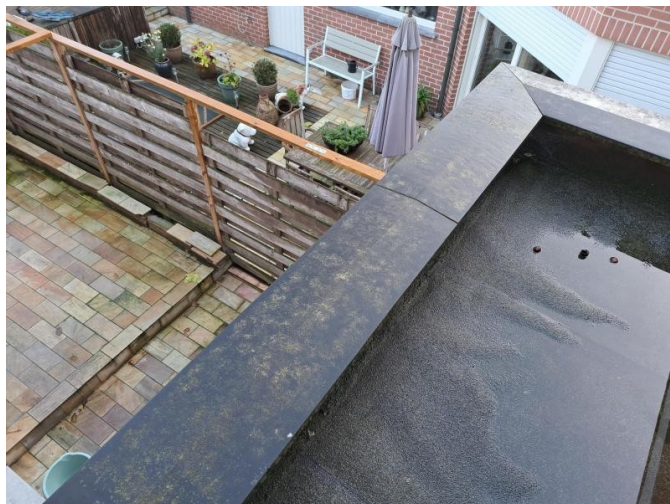
| Eindbeoordeling materiaalisico | Laag materiaalisico en/of verlaagde kans op vezelvrijgave |

| Asbestsoort (vezeltype) | Crocidoliet aanwezig |

Zorgvuldig beheren

- Zorg voor een veilig beheer. Vermijd het beschadigen van het asbestmateriaal. Controleer de toestand jaarlijks op wijzigingen.

- Eenvoudige handelingen: mag via doe-het-zelf of door werknemer(s) met opleidingsattest eenvoudige handelingen  
Asbestcement dekstenen zijn en hechtgebonden toepassing. Deze dienen voorzichtig in hun geheel te worden verwijderd zonder te breken/slijpen.

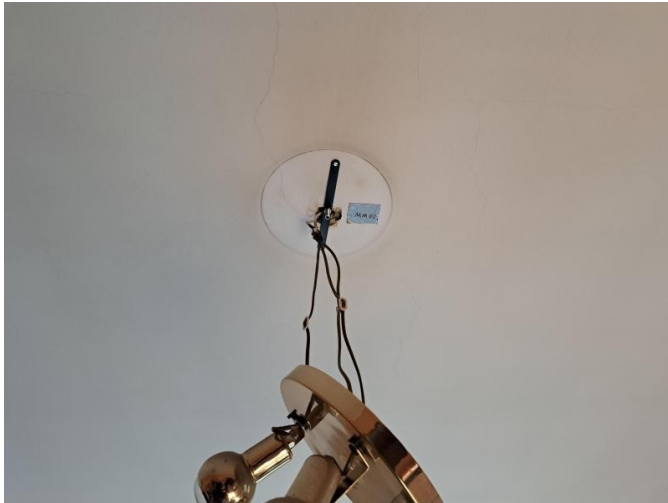
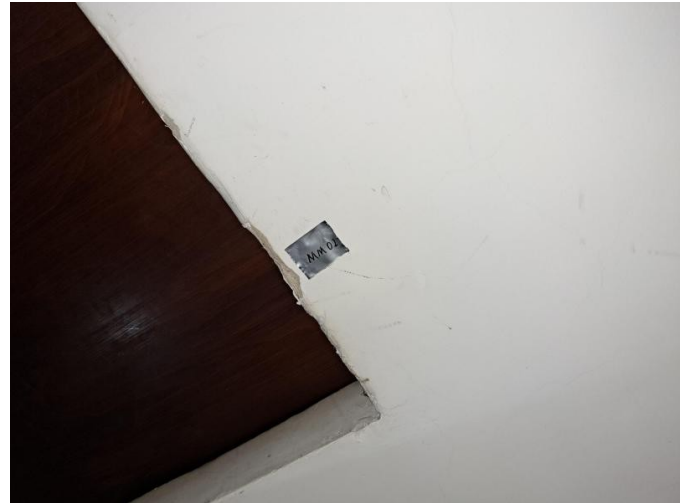
## Fiche 10: Pleister plafond

Geen asbest

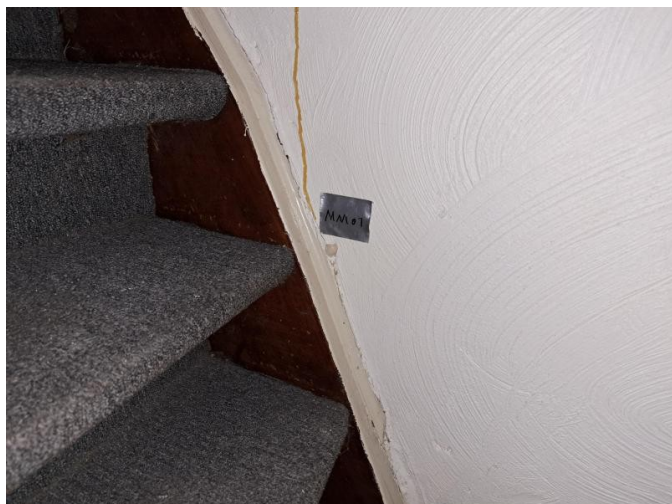
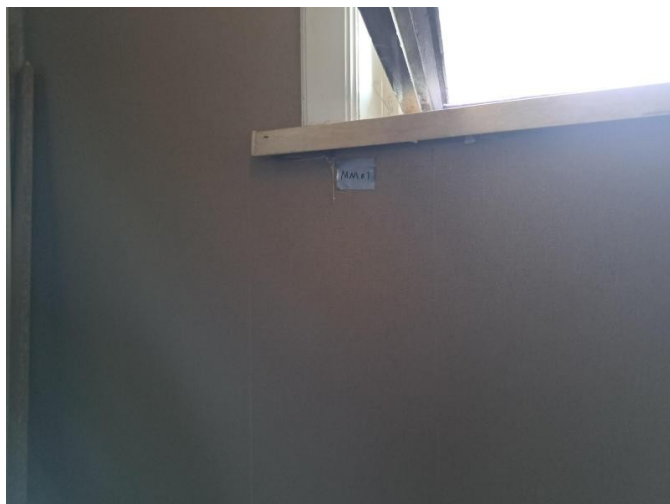
## Fiche 11: Pleister muren

Geen asbest
