# Asbestinventarisatattest

Forthoekstraat 3, 8370 Blankenberge

Attestnummer : 20261022-000500.000

Uitgegeven op : 22.10.2026

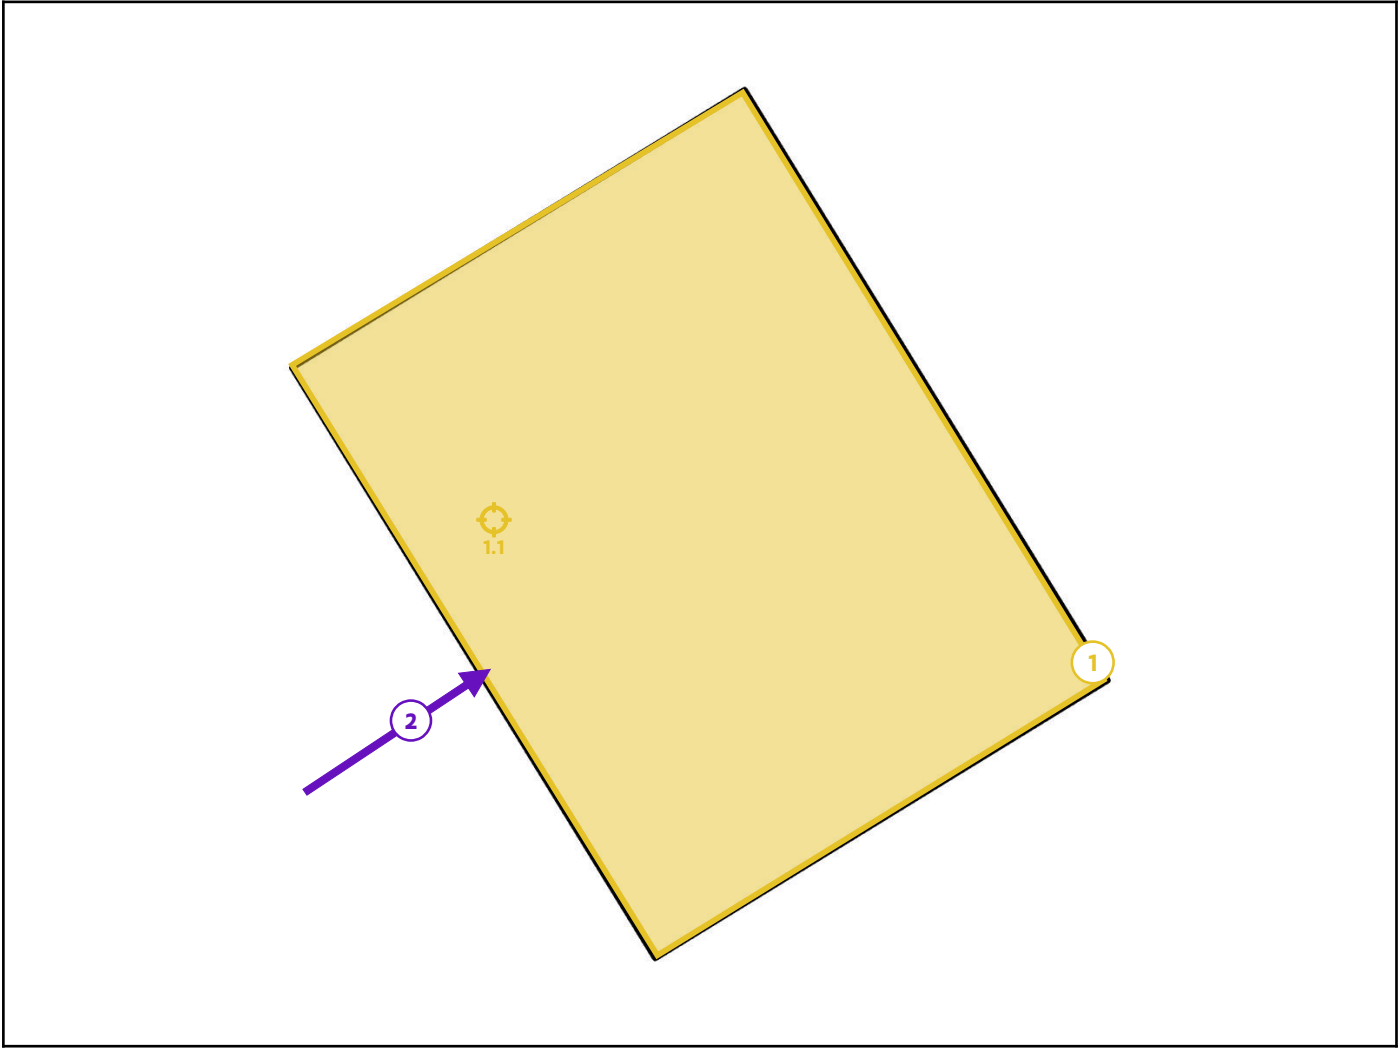
# Plan 1.4: Contour

| Beschrijving | Type | Actie |
|---|---|---|
| 1. Onderdak | Asbestmateriaal | Zorgvuldig beheren |
| 2. Rookgaskanaal | Beperking | - |

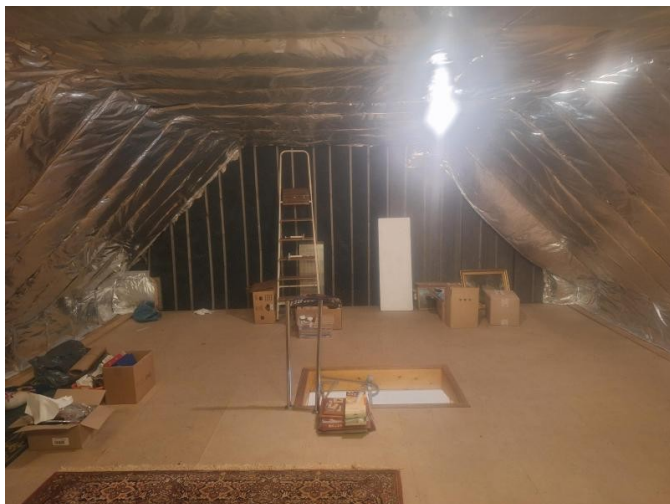
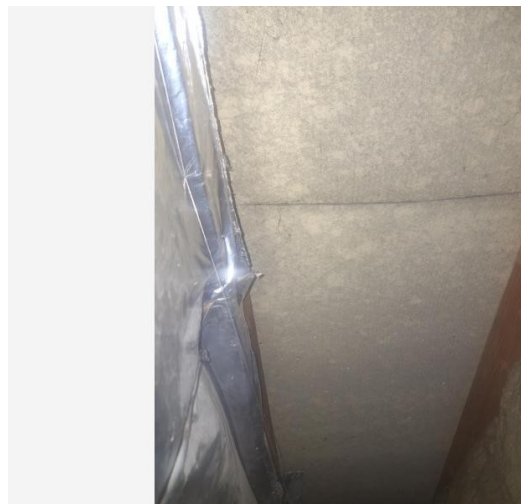
## Asbestmaterialen

Het asbestmateriaal valt onder de mijlpaal van 2040.

| Eindbeoordeling materiaalrisico | Zeer laag materiaalrisico en/of zeer lage kans op vezelvrijgave |

| Toestand van het materiaal | Licht beschadigd, licht verweerd. Intacte calciumsilicaatplaat of materiaal met categorie 3-gebondenheid |

| # | Type | Referentie | Resultaat |
|---|---|---|---|
| 1.1 | Puntmonster | BL 10/10/01 | Chrysotiel |

- Scherm in afwachting van verwijdering het asbestmateriaal af van luchtstromingen en verstoring: bijvoorbeeld door het te verpakken, te fixeren, af te dekken, signalisatie - afbakening aan te brengen, ...
- Zorg voor een veilig beheer en verwijder dit asbestmateriaal wanneer het bij werken eenvoudig bereikbaar wordt. Controleer de toestand jaarlijks op wijzigingen.

- Eenvoudige handelingen: mag via doe-het-zelf of door werknemer(s) met opleidingsattest eenvoudige handelingen  
De platen zijn vastgenageld, -geniet en kunnen via de methode eenvoudige handelingen verwijderd worden. Het is essentieel om de correcte persoonlijke beschermingsmiddelen te dragen, zoals een overall, een FFP3-masker en handschoenen. Als het niet mogelijk is om de platen te verwijderen zonder ze te breken, wordt het aanbevolen om een erkend asbestverwijderaar in te schakelen. Op deze manier worden gezondheidsrisico's geminimaliseerd. Raadpleeg de website van de OVAM voor meer informatie.
- Eenvoudige handelingen: enkel door erkend asbestverwijderaar  
Deze platen mogen ook door een erkend asbestverwijderaar worden verwijderd, mits voorafgaande melding bij het FOD WASO.

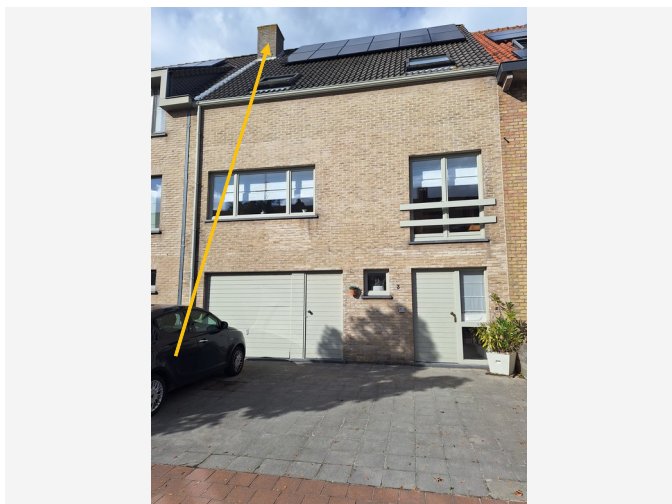
Situeringsfoto

**Reden:** Het te onderzoeken materiaal situeert zich hoger dan 3,50 m te rekenen vanaf een veilige ondergrond

**Uitleg van de asbestdeskundige:** Het rookgaskanaal is niet beoordeeld. Aan de binnenzijde kon deze niet worden vastgesteld. Aan de buitenzijde is het hoger dan 3,5 meter om de schoorsteen te inspecteren. Het is niet zichtbaar of er een asbestverdacht rookgaskanaal aanwezig is in de schoorsteen. Conform ons inspectieprotocol mogen wij een beperking inroepen voor hoogtes hoger dan 3,50 meter. Indien men dit wil laten onderzoeken, dient er een nieuwe afspraak gemaakt te worden en moet er een hoogtewerker voorzien worden, evenals iemand die bevoegd is om deze te bedienen en eventueel een techniek die de al dan niet aanwezige schouwhoed kan afnemen en weer terugplaatsen.

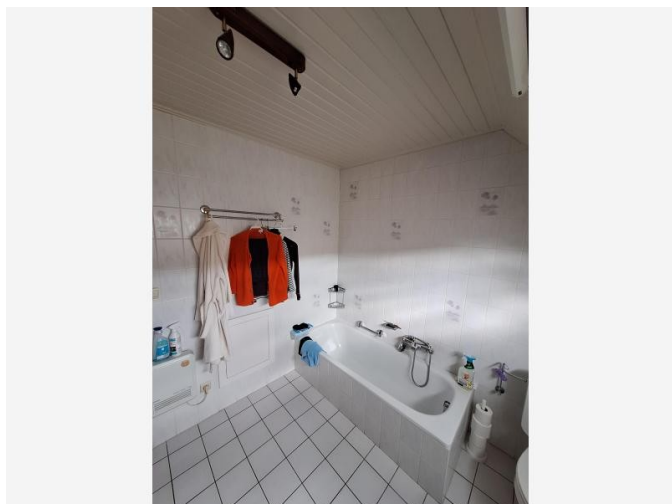
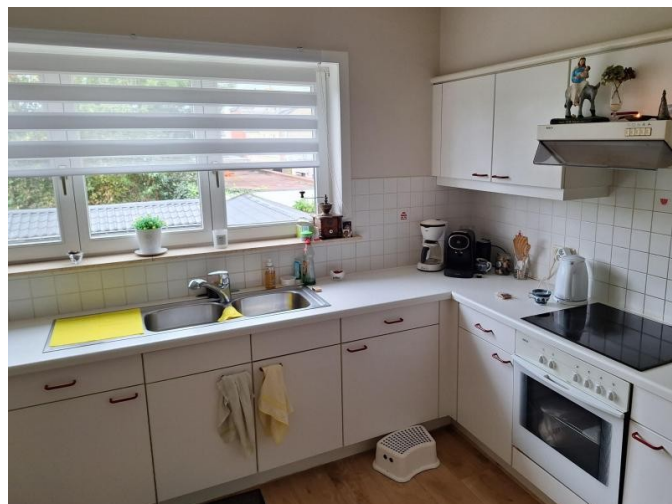
De tegellijm van de faiencetegels is mogelijks asbesthoudend. Bij toekomstige renovatiewerken is het aangeraden om hier een staal van te nemen. Er kon geen staal genomen worden zonder de faiencetegels te breken. Het attest kadert in een niet-destructief onderzoek.

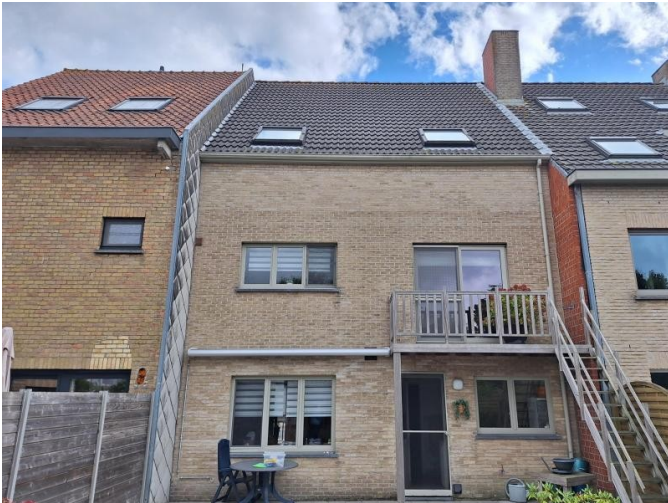
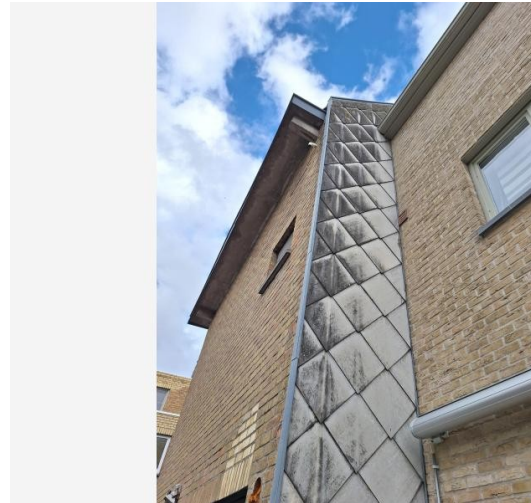
De uitstekende zijgevel van de woning gelegen te Forthoekstraat 1 is bekleed met asbestverdachte leien.

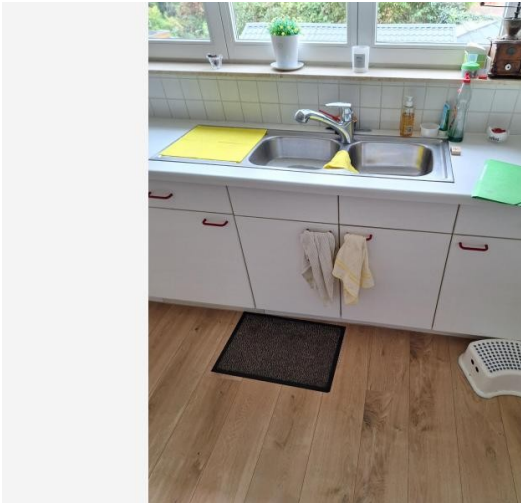
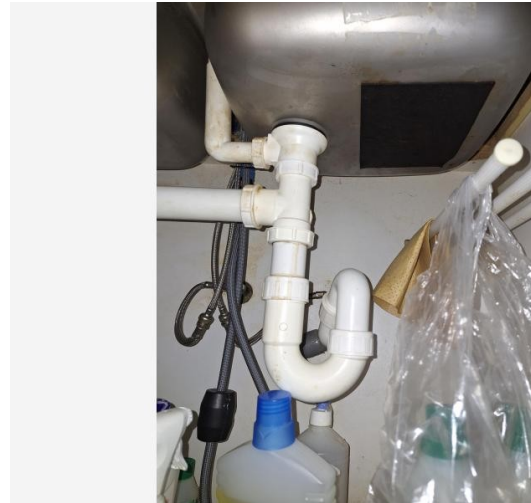
## Fiche 5: Spatlapje onder spoelbak keuken

Geen asbest

| # | Type | Referentie | Resultaat |
|---|---|---|---|
| 5.1 | Puntmonster | BL 10/10/02 | Geen asbest |

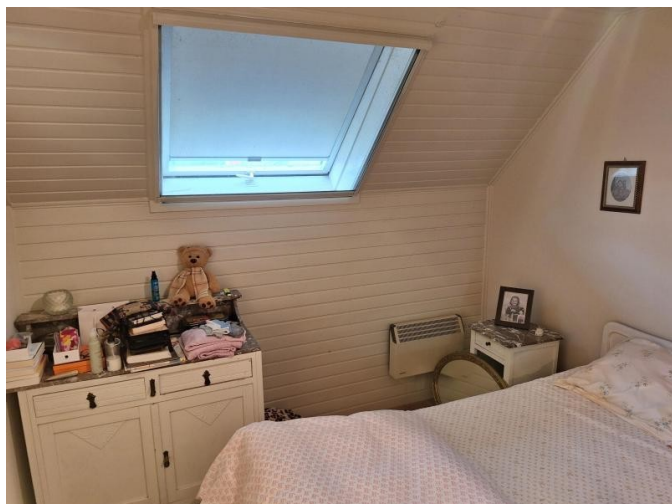
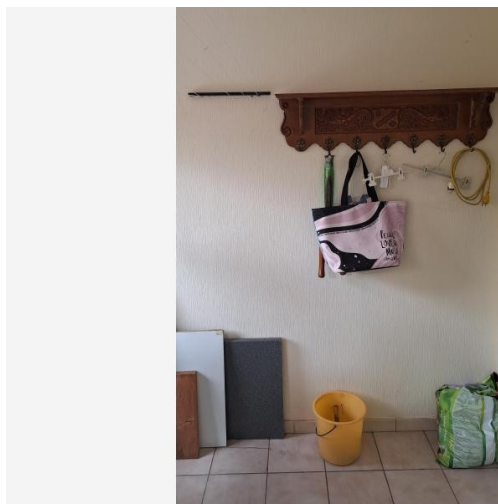
## Fiche 6: Pleisterwerk muren

Geen asbest

| # | Type | Referentie | Resultaat |
|---|---|---|---|
| 6.1 | Mengmonster | BL 10/10/03 | Geen asbest |

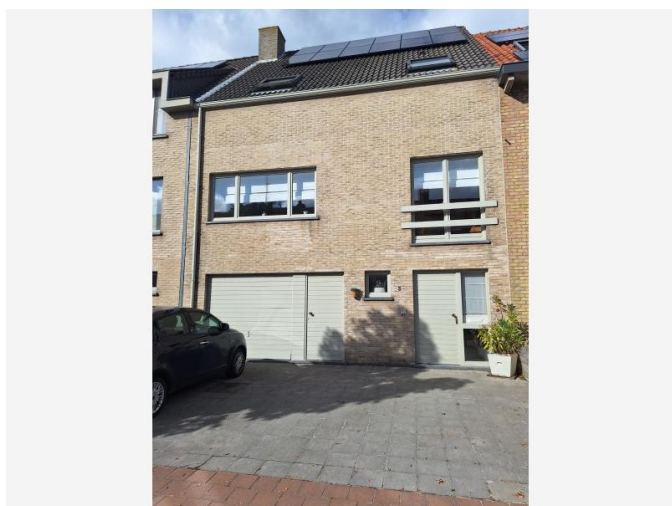
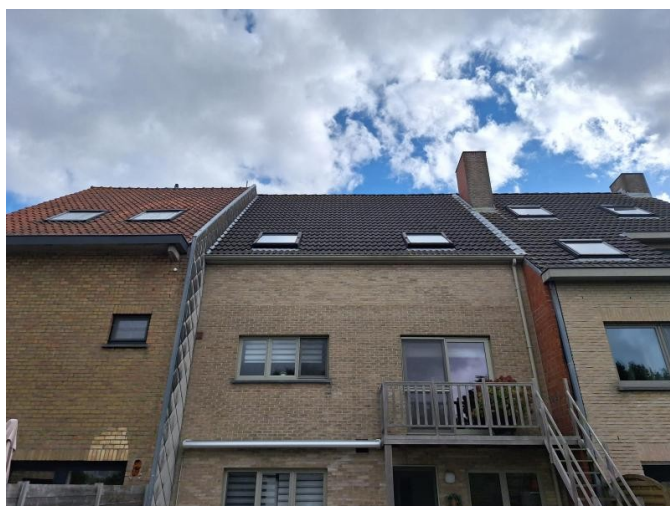
### Fiche 7: Dakbedekking type dakpannen

| Beschrijving | Notitie | Terug te vinden op plannen |
|---|---|---|
| Fiche 7: Dakbedekking type dakpannen | De dakbedekking van de woning bestaat uit niet asbestverdachte dakpannen. | - |

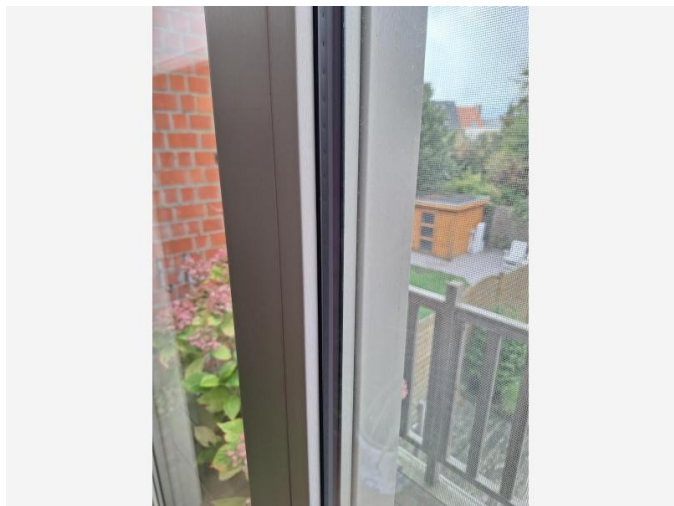
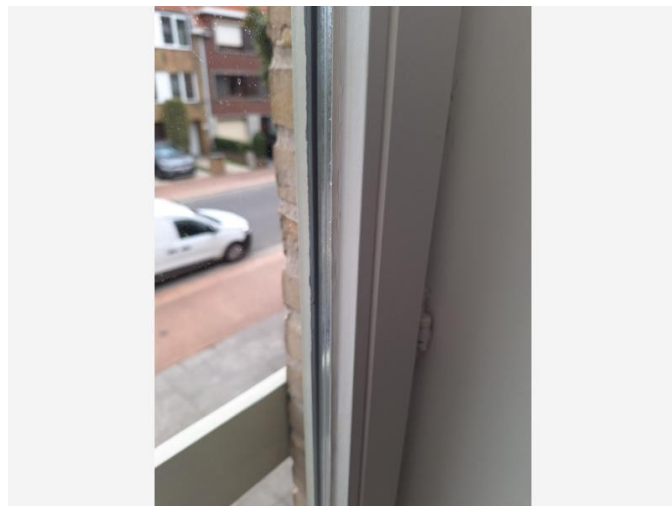
## Fiche 8: Mastiek schrijnwerk

| Beschrijving | Notitie | Terug te vinden op plannen |
|---|---|---|
| Fiche 8: Mastiek schrijnwerk | Er werd geen asbestverdacht mastiek waargenomen. | - |

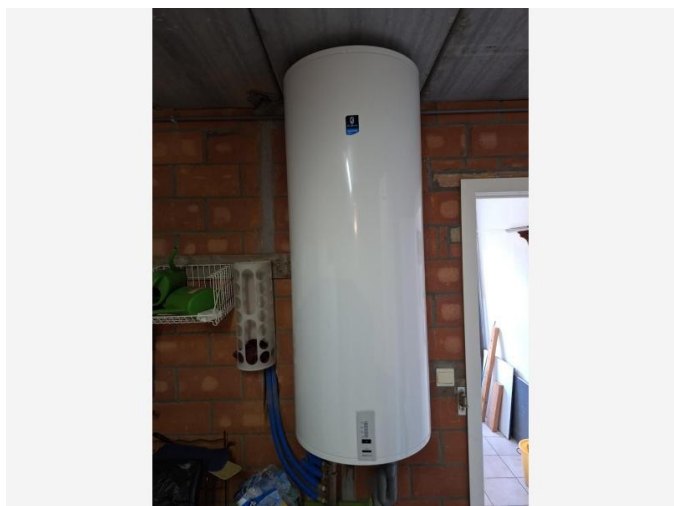
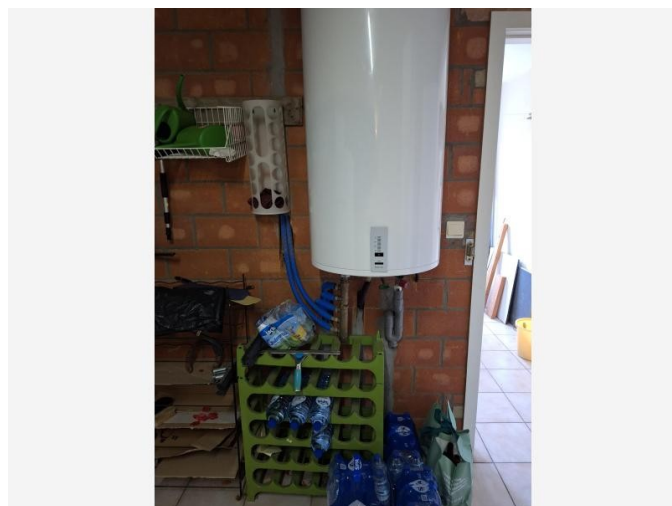
## Fiche 9: Materialen stookketel

| Beschrijving | Notitie | Terug te vinden op plannen |
|---|---|---|
| Fiche 9: Materialen stookketel | De stookketel bevat geen asbestverdachte materialen. | - |
