# Asbestinventarisatetest

Stationsdreef 148/6, 8800 Roeselare

Attestnummer : **20260918-000018.000**

Uitgegeven op : **18.09.2026**

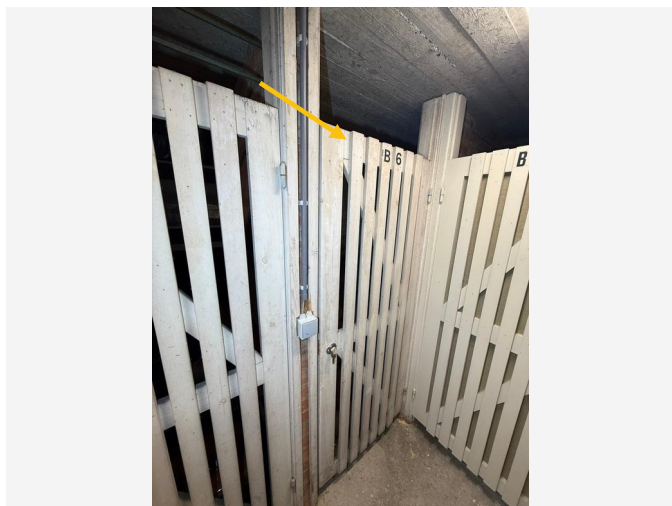
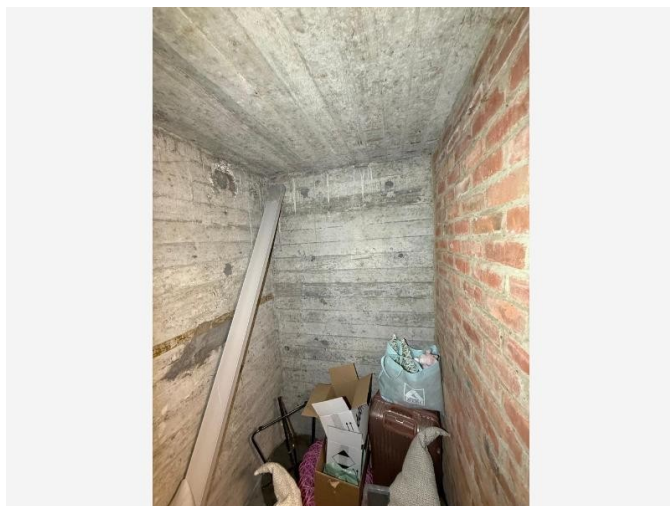
De berging bevat geen asbesthoudende materialen.

| Basis voor advies | De asbestdeskundige beoordeelt het materiaal als niet-asbestverdacht. |

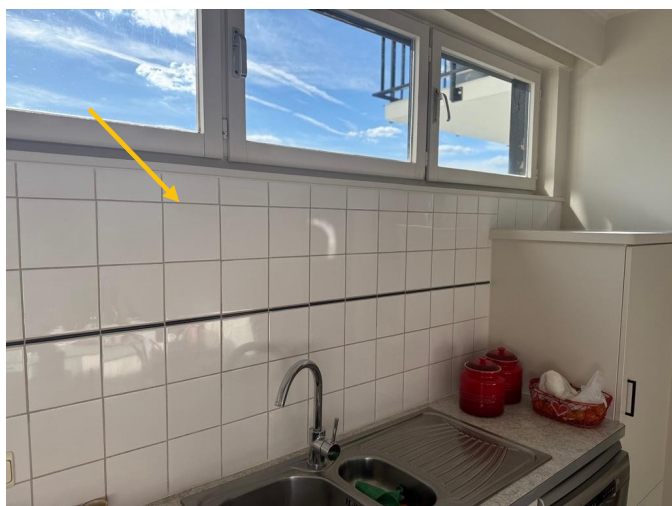
De lijm is niet vast te stellen zonder de tegels te breken. Waakzaamheid is geboden bij werken.

| Basis voor advies | Beoordeling op basis van expertise, zonder een vaststelling door de asbestdeskundige. |

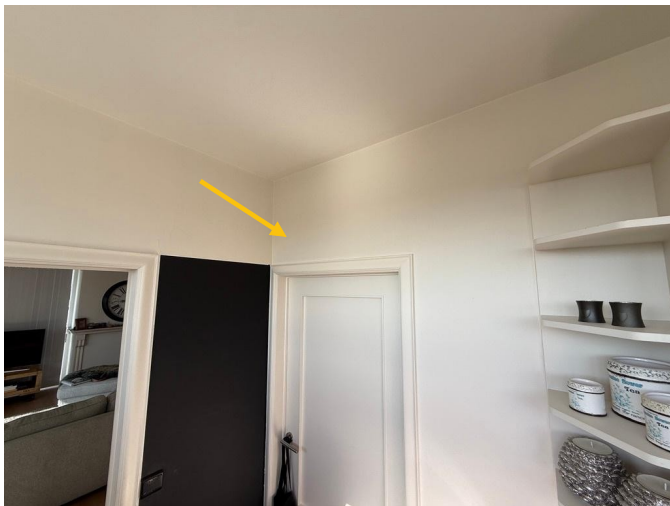
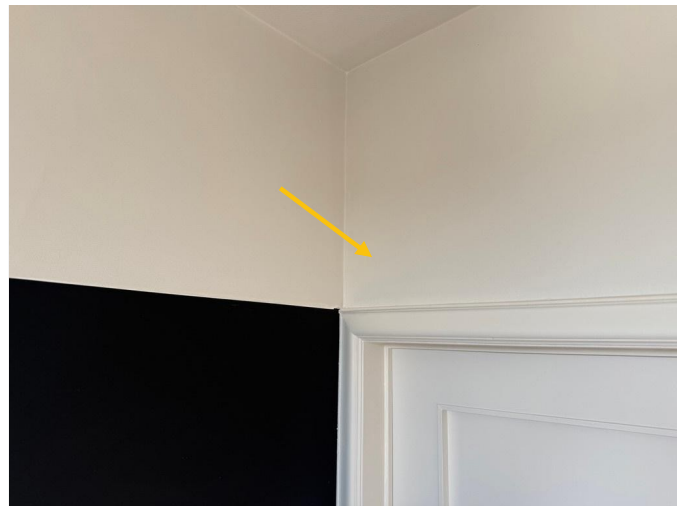
## Fiche 3: Pleisterwerk wanden

Geen asbest

| # | Type | Referentie | Resultaat |
|---|---|---|---|
| 3.1 | Mengmonster | MM01 | Geen asbest |

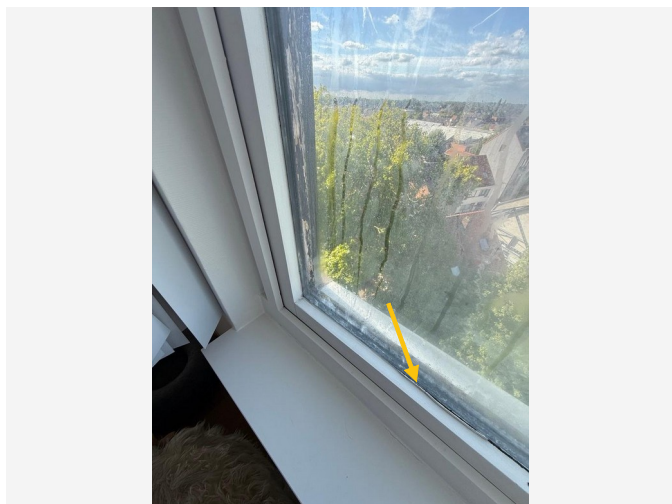
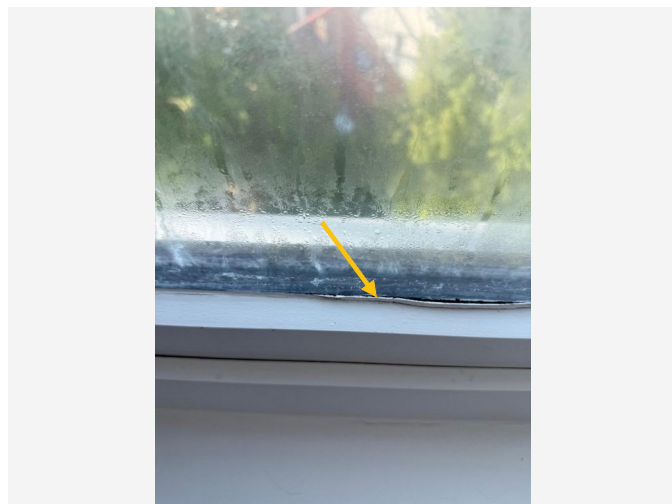
## Fiche 4: Mastiek

Geen asbest

| # | Type | Referentie | Resultaat |
|---|---|---|---|
| 4.1 | Puntmonster | MM03 | Geen asbest |

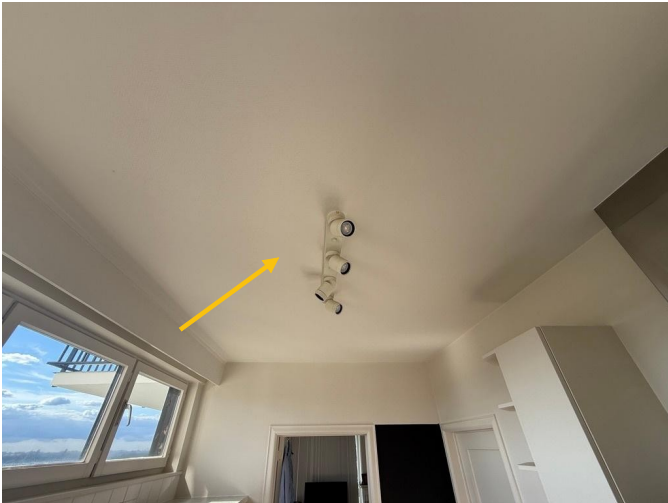
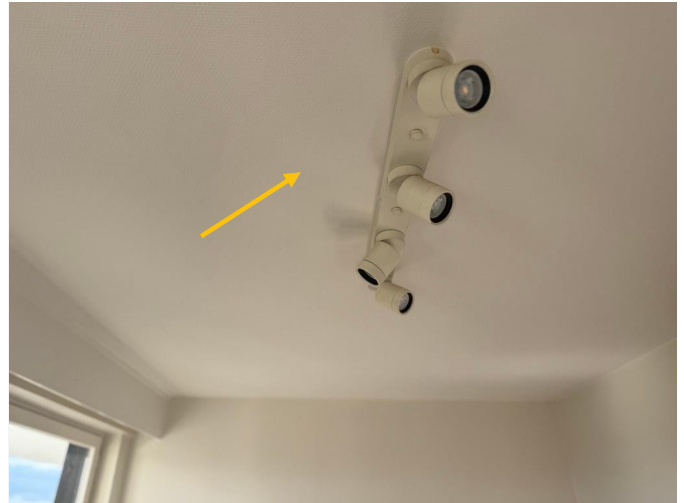
## Fiche 5: Pleisterwerk plafonds

Geen asbest

| # | Type | Referentie | Resultaat |
|---|---|---|---|
| 5.1 | Mengmonster | MM02 | Geen asbest |

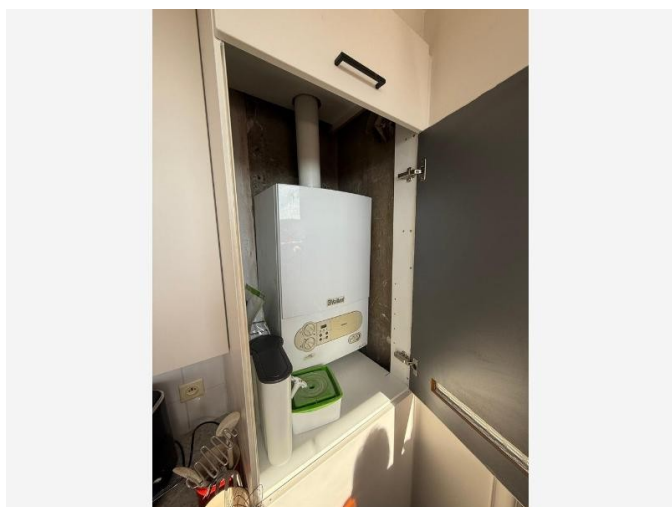
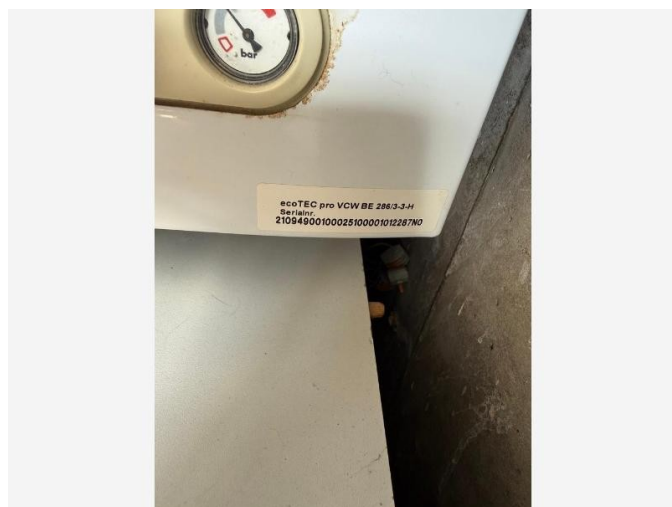
### Fiche 6: CV-ketel (niet verdacht)

| Beschrijving | Notitie | Terug te vinden op plannen |
|---|---|---|
| Fiche 6: CV-ketel (niet verdacht) | Er konden geen asbestverdachte materialen worden vastgesteld, de ketel is van 2009. | Plan 1.1: Schermafbeelding 2026-09-18 om 08.04.13 |

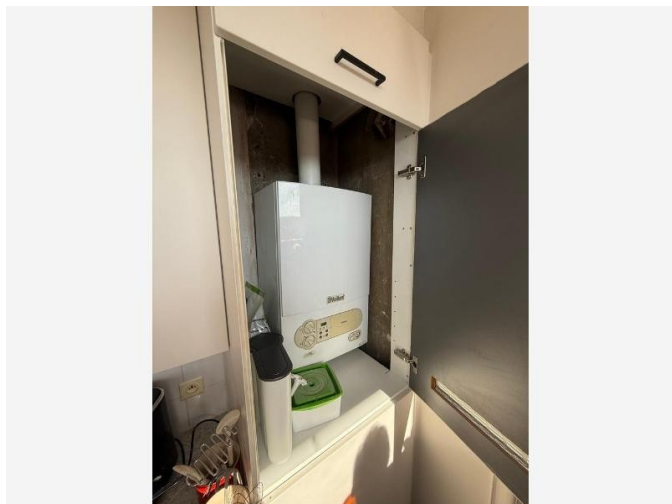
## Fiche 9: Leidingisolatie (niet aanwezig)

| Beschrijving | Notitie | Terug te vinden op plannen |
|---|---|---|
| Fiche 9: Leidingisolatie (niet aanwezig) | Er is geen leidingisolatie aanwezig. | - |
