Asbestinventarisatetest

Ardooisesteenweg 355C, 8800 Roeselare

Attestnummer : 20240316-000101.001

Niet-asbestveilig

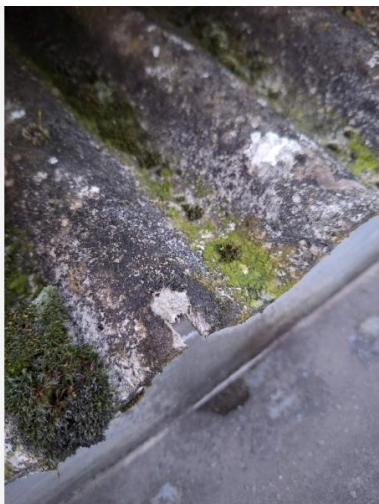
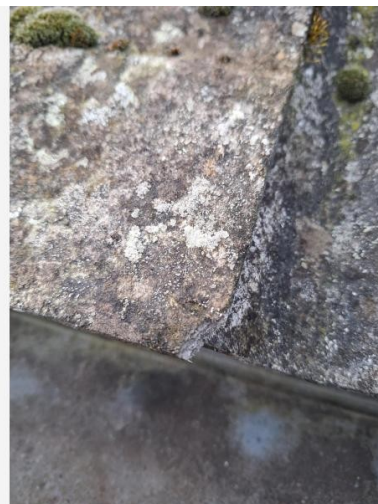
Overzichtsfoto

Detailfoto

| Eindbeoordeling materiaalrisico | Verhoogd materiaalrisico en/of verhoogde kans op vezelvrijgave |

| Gebondenheid | Categorie 1: hechtgebonden in oorsprong |
| Asbestsoort (vezeltype) | Alleen chrysotiel |
| Asbestconcentratie | Laag (< 50%) |
| Afschermingsgraad van het gehele materiaal | Geheel of deels vrij aan de buitenlucht |
| Toestand van het materiaal | Matig beschadigd, matig verweerd |

| # | Type | Referentie | Resultaat |
|---|---|---|---|
| 1.1 | Puntmonster | RO 13/03/02 | Chrysotiel |

| Beschrijving | Dakbedekking loods |
| Asbestmateriaal | Dak- en gevelbekleding - Golfplaat |

| Hoeveelheid (oppervlakte - aantal) | <ul style="list-style-type: none">• 99,00 m² - 1 stuk |

Verwijderen

- Zorg voor een veilig beheer. Vermijd het beschadigen van het asbestmateriaal. Controleer de toestand jaarlijks op wijzigingen.
- Hemelwater dat afspoelt van asbestcement daken of gevels kan asbestdeeltjes bevatten. Gebruik het enkel voor gesloten circuits (bv. spoelen toiletten). Reinig na het vervangen van het dak of de gevel de dakgoten en regenwaterput of -ton om asbesthoudend sediment of slib te verwijderen

- Eenvoudige handelingen: mag via doe-het-zelf of door werknemer(s) met opleidingsattest eenvoudige handelingen
De golfplaten zijn vastgeschroefd en kunnen via de methode eenvoudige handelingen verwijderd worden. Het is essentieel om de correcte persoonlijke beschermingsmiddelen te dragen, zoals een overall, een FFP3-masker en handschoenen. Als het niet mogelijk is om de golfplaten te verwijderen zonder ze te breken, wordt het aanbevolen om een erkend asbestverwijderaars in te schakelen. Op deze manier worden gezondheidsrisico's geminimaliseerd. Raadpleeg de website van de OVAM voor meer informatie.

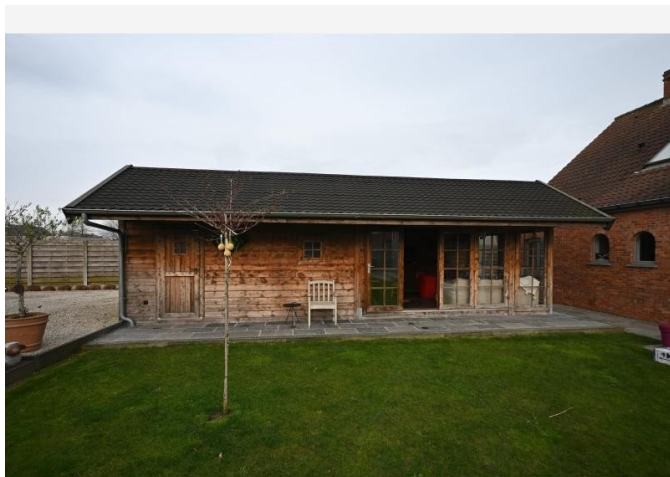
Situeringfoto

Uitgesloten van inspectie

Bouwjaar: 2018

Constructies gebouwd vanaf 2001 moeten niet onderzocht worden

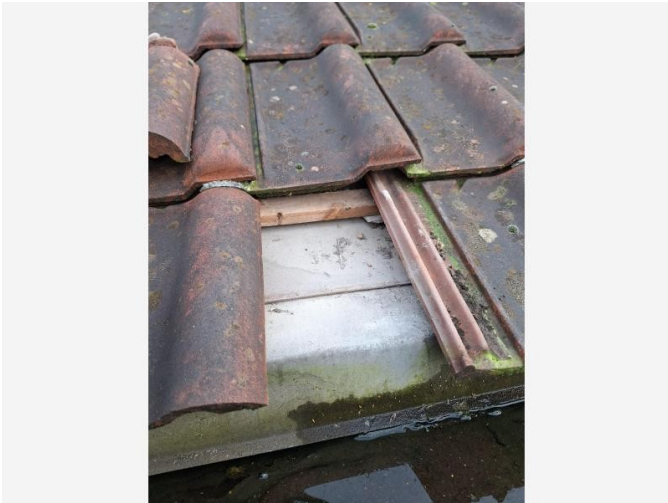
Fiche 3: Onderdakplaten woning

Overzichtsfoto

Detailfoto

Geen asbest

| # | Type | Referentie | Resultaat |
|---|---|---|---|
| 3.1 | Puntmonster | RO 13/03/03 | Geen asbest |

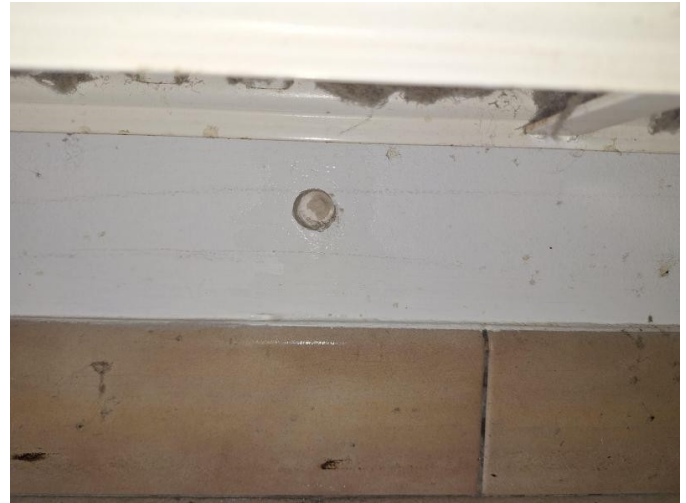
Fiche 4: Pleisterwerk muren

Overzichtsfoto

Detailfoto

Geen asbest

| # | Type | Referentie | Resultaat |
|---|---|---|---|
| 4.1 | Mengmonster | RO 13/03/01 | Geen asbest |
