# Asbestinventarisatetest

Joost de Damhouderstraat 1, 8000 Brugge

Attestnummer : **20240417-000122.000**

Uitgegeven op : **17.04.2024**

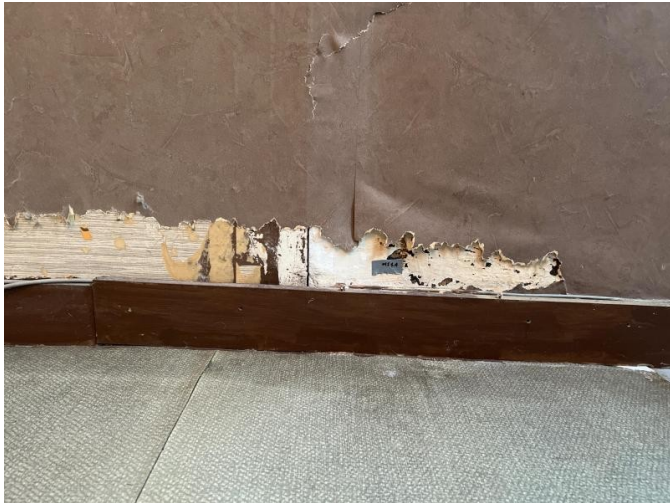
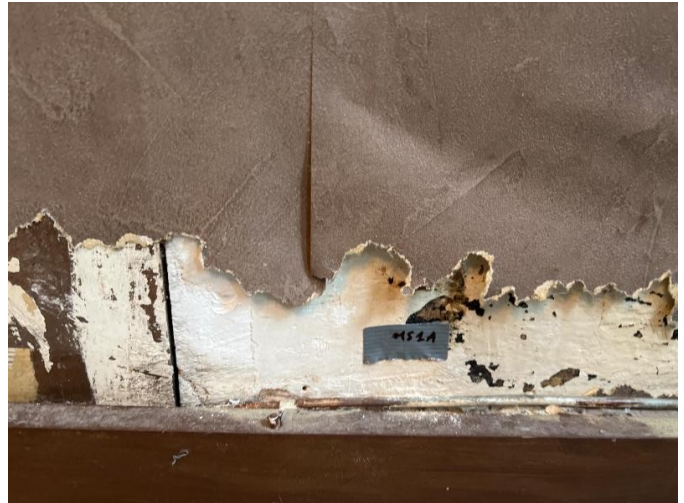
## Fiche 3: Pleisterwerk (muur)

Geen asbest

### Conclusie

| # | Type | Referentie | Resultaat |
|---|---|---|---|
| 3.1 | Mengmonster | MS1 | Geen asbest |
