**Verslag huishoudelijke elektrische installatie op laagspanning en zeer lage spanning****Algemeen:**

| Referentie: <b>013-20260422-05</b> | Datum controle: <b>22/04/2026</b> |

| Adres installatie: <b>Lichterveldsestraat 5, 8851 - Koolskamp</b> | Nummer teller(s): <b>1sag3100419286</b> |

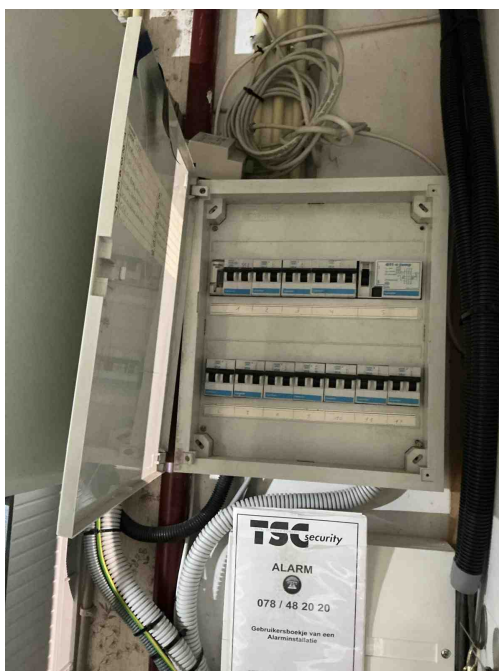
**B32** - Het elektrisch verdeelbord in een huishoudelijke ruimte voldoet niet aan de materiaal vereiste, o.a onbrandbaar, niet-hygroscopisch materiaal gemaakt zijn dat een voldoende mechanische weerstand biedt (Boek1: 5.3.5.1).  
*Opmerking: Oa deur beschadigd*

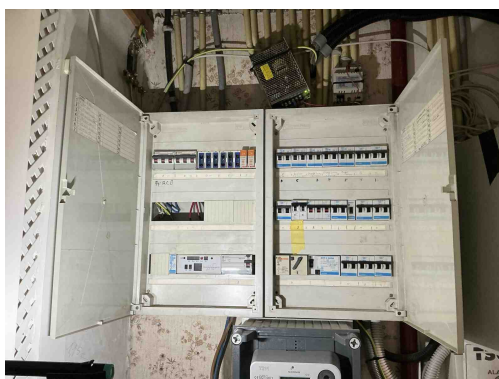
**B17** - De voedingsspanning is niet op elk bord vermeld (Boek 1: 3.1.3.3).

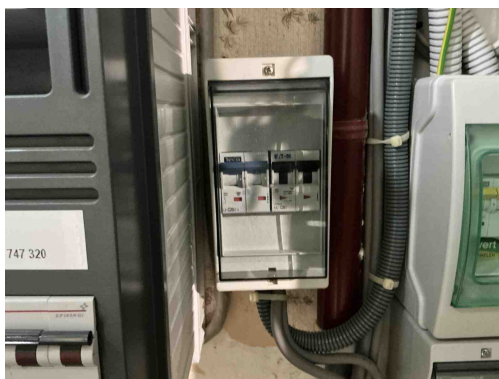
**B17** - De voedingsspanning is niet op elk bord vermeld (Boek 1: 3.1.3.3).

**B04** - De aanduiding van de kringen, klemmen en/of schakelapparatuur ontbreekt, is onjuist of is onvolledig (Boek 1: 3.1.3.1/5.1.6.1).

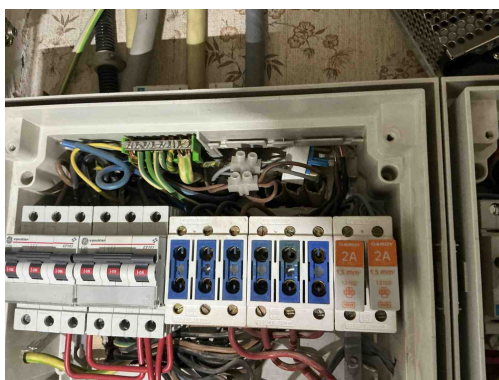
**C35** - Er zijn doorverbindingen gemaakt met lusterklemmen; er kon niet aangetoond worden dat deze klemmen geschikt zijn voor de aanwezige spanning, stroom en draadsectie en dat ze "CE" zijn (Boek 1: 1.4.2.1.).

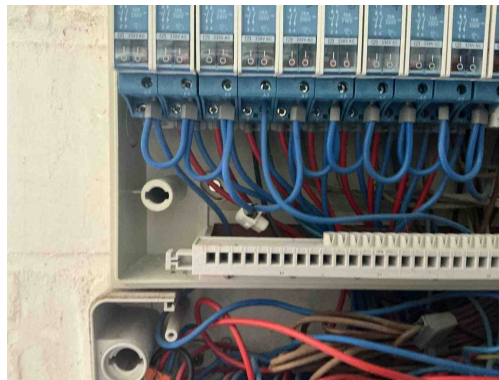
**C35** - Er zijn doorverbindingen gemaakt met lusterklemmen; er kon niet aangetoond worden dat deze klemmen geschikt zijn voor de aanwezige spanning, stroom en draadsectie en dat ze "CE" zijn (Boek 1: 1.4.2.1.).

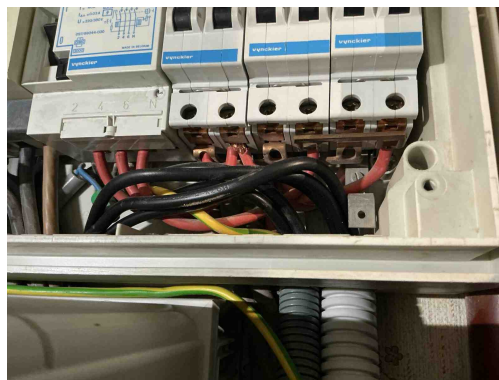
**B16** - De interne soepele geleiders zijn niet aan beide uiteinden voorzien van samenknijpende hulzen of evenwaardig (Boek 1: 5.3.5.5).

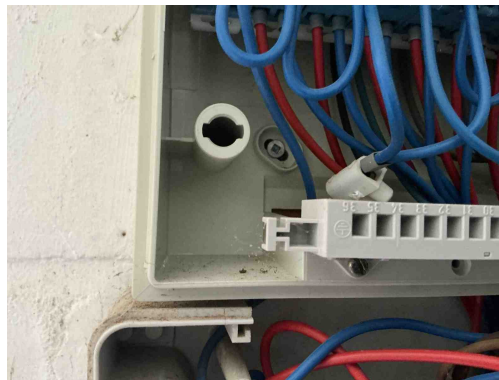
**T21** - Het elektrisch materieel is niet geplaatst volgens de voorschriften van de fabrikant/ regels van goed vakmanschap . (Boek 1: 1.4.1.3)

*Opmerking: Oa kamgeleiders niet voorzien van isolatie, ophanging verdeelbord niet afgedekt*

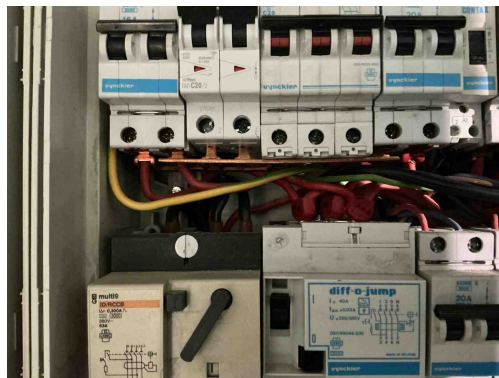
**T21** - Het elektrisch materieel is niet geplaatst volgens de voorschriften van de fabrikant/ regels van goed vakmanschap . (Boek 1: 1.4.1.3)

*Opmerking: Oa kamgeleiders niet voorzien van isolatie, ophanging verdeelbord niet afgedekt*

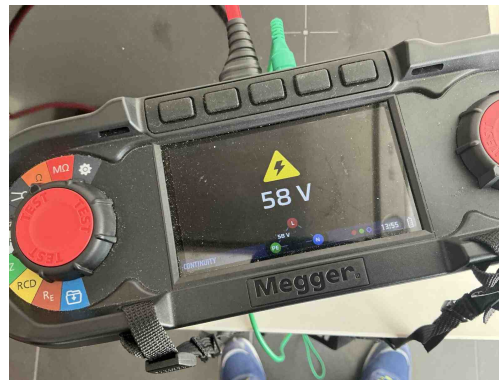
**A12** - Het toestel van de klasse I is niet met de beschermingsgeleider verbonden (Boek 1: 5.4.3.6).  
*Opmerking: Oa dampkap*

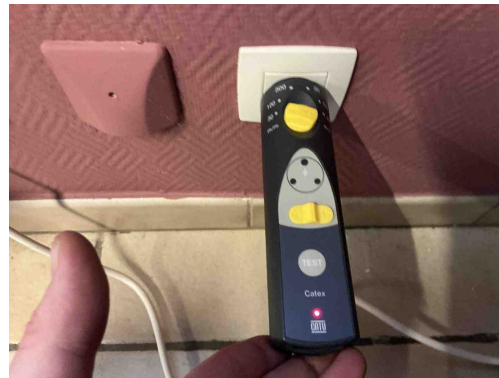
**A16** - Er is geen continuïteit van de beschermingsgeleider van de contactdoos (Boek 1: 5.4.3.4).  
*Opmerking: Oa salon*

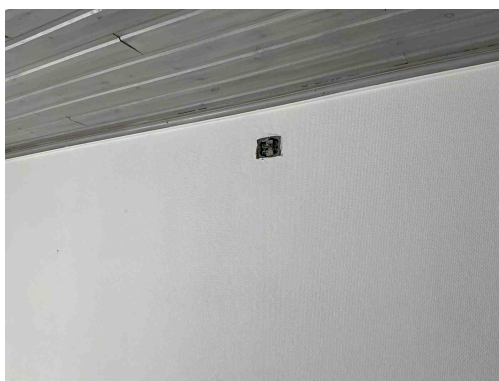
**T09** - Bepaalde contactdozen en/of schakelaars zijn beschadigd (Boek 1: 1.4.1.3).  
*Opmerking: Oa slaapkamer*

**T02** - Gevaar voor rechtstreekse aanraking: genaakbare delen onder spanning (Boek 1: 4.2.2).  
*Opmerking: Oa slaapkamer*
