**Verslag huishoudelijke elektrische installatie op laagspanning en zeer lage spanning****Algemeen:**

| Referentie: <b>013-20260422-04</b> | Datum controle: <b>22/04/2026</b> |

| Adres installatie: | <b>Dorpsplein 14, 8851 - Koolskamp</b> | Nummer teller(s): | <b>1sag3100358929</b> |

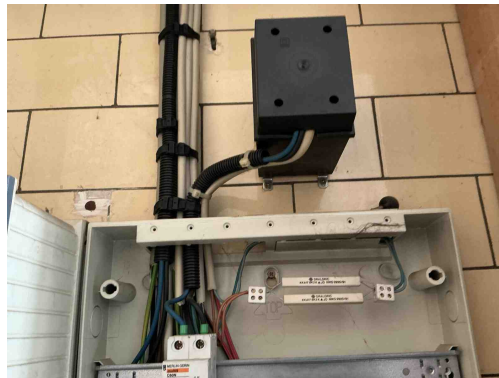
**C21** - Het gebruik van geleiders van het type VOB, zonder bijkomende afscherming is niet toegestaan (Boek 1: 5.2.9.6).

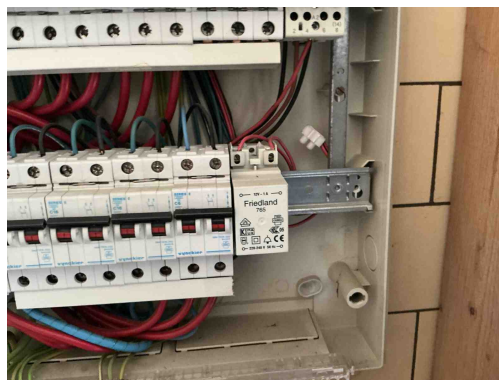
**C35** - Er zijn doorverbindingen gemaakt met lusterklemmen; er kon niet aangetoond worden dat deze klemmen geschikt zijn voor de aanwezige spanning, stroom en draadsectie en dat ze "CE" zijn (Boek 1: 1.4.2.1.).

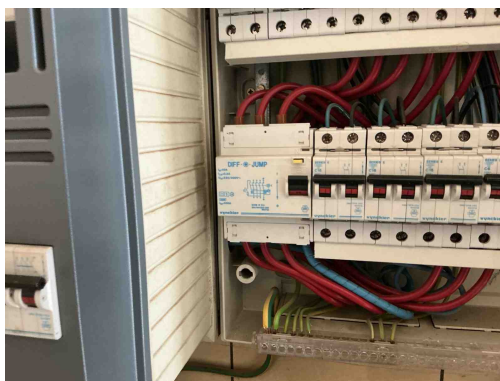
**D01** - De differentieelstroominrichting schakelt niet uit na indrukken van de testknop (Boek 1: 5.3.5.3).

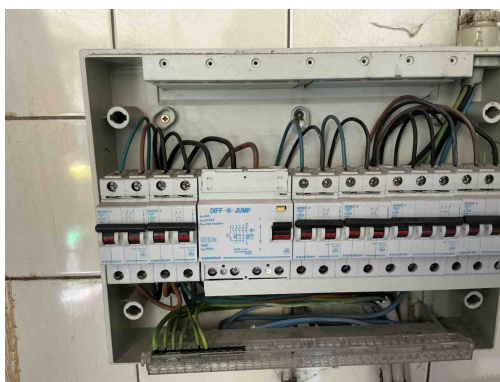
**T21** - Het elektrisch materieel is niet geplaatst volgens de voorschriften van de fabrikant/ regels van goed vakmanschap . (Boek 1: 1.4.1.3)

*Opmerking: Oa ophanging verdeelbord niet afgedekt*

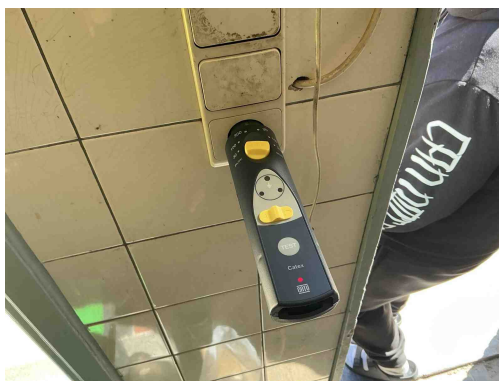
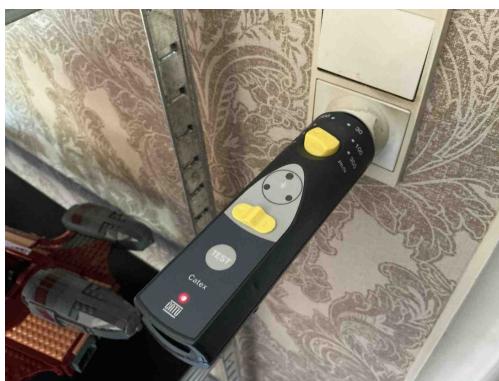
**A16** - Er is geen continuïteit van de beschermingsgeleider van de contactdoos (Boek 1: 5.4.3.4).  
*Opmerking: Oa garage, slaapkamer*

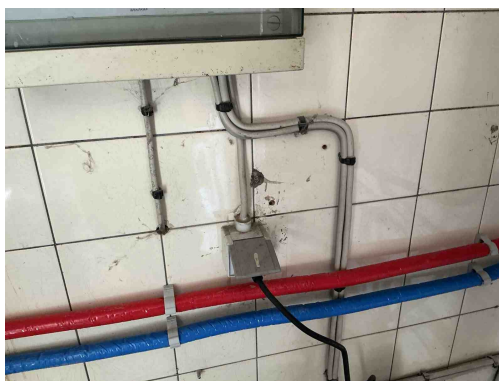
**C38** - Het gebruikte kabeltype (snoerkabel) voldoet niet aan de specificaties die van toepassing zijn op voedingsleidingen voor vaste installatie (Boek 1: 1.4.2.1, 5.2.6.2).

*Opmerking: Oa garage*

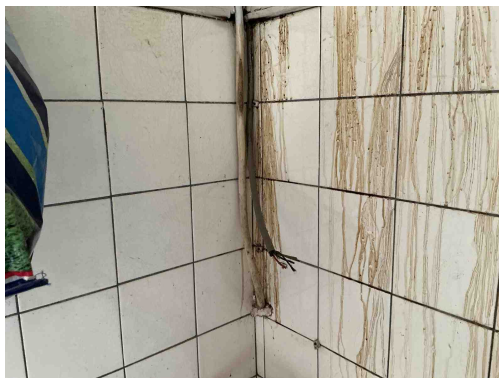
**T02** - Gevaar voor rechtstreekse aanraking: genaakbare delen onder spanning (Boek 1: 4.2.2).

*Opmerking: Oa garage*

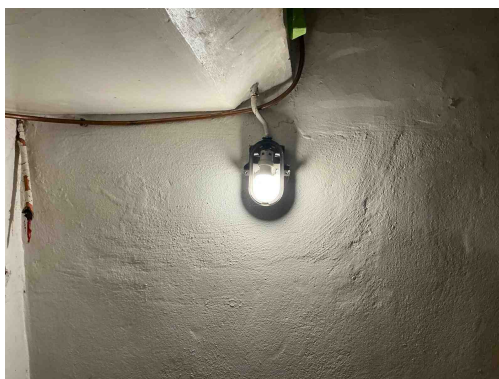
**T23** - Het elektrisch materiaal is beschadigd. (Boek 1: 1.4.1.3).  
*Opmerking: Oa kap armatuur ontbreekt kelder*

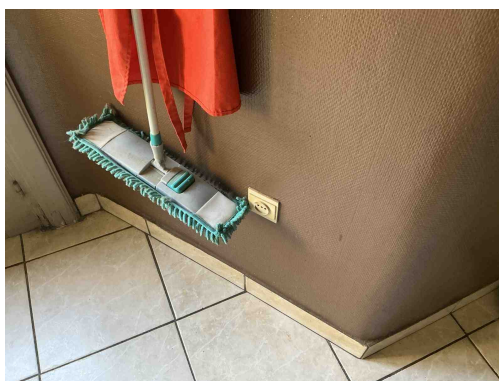
**A20** - Er bevindt zich een contactdoos zonder beschermingsgeleider in de elektrische installatie. Deze is niet geplaatst achter een differentieelstroombeschermingsinrichting met grote (max. 30mA) of zeer grote (max. 10mA) gevoeligheid.  
*Opmerking: Oa keuken*

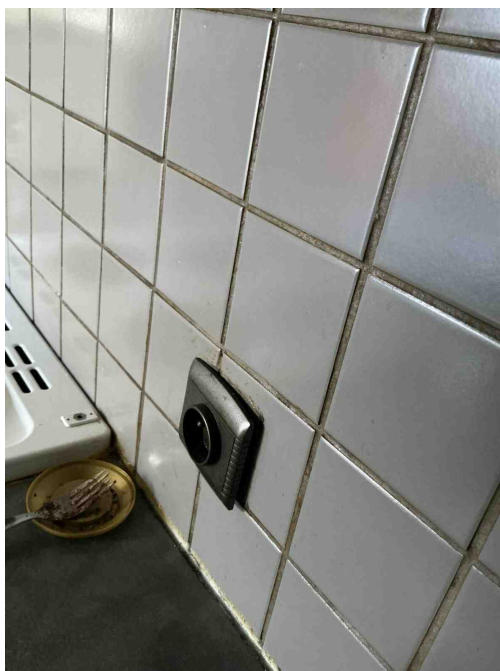
**T10** - Bepaalde contactdozen en/of schakelaars zijn niet degelijk bevestigd (Boek 1: 1.4.1.3).  
*Opmerking: Oa keuken*

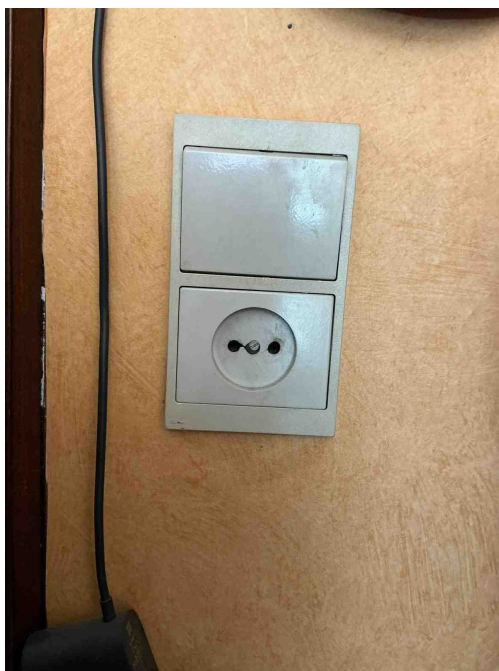
**T11** - De contactdozen waarvan de toegekende stroomsterkte maximaal 16A en de toegekende spanning maximaal 250V bedraagt en niet bedoeld zijn voor de voeding van een of meerdere verbruikstoestellen voor een specifiek doel en niet geplaatst zijn in of op schakel- en verdeelborden, beschikken niet of IPXX-D (incl. gemeenschappelijke delen residentieel geheel) (Boek 1: 4.2.2.3/5.3.5.2).

*Opmerking: Oa slaapkamer*

**T09** - Bepaalde contactdozen en/of schakelaars zijn beschadigd (Boek 1: 1.4.1.3).

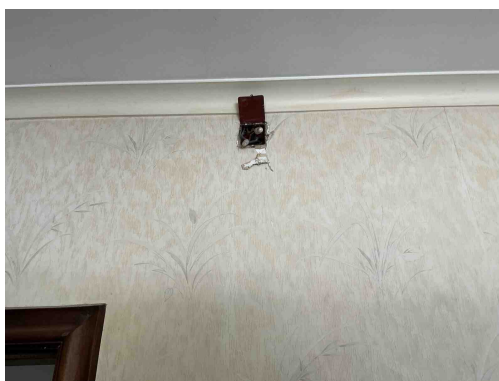
**C26** - De verbindingen zijn niet gebeurd in borden, in aftakdozen, aan de klemmen van contactdozen, schakelaars of in de verlichtingstoestellen (Boek 1: 5.2.6.1).

*Opmerking: Oa slaapkamer*

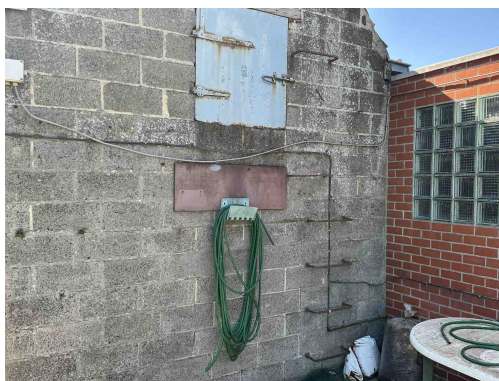
**C13** - Onvoldoende bevestiging van de leiding(en) (Boek 1: 5.2.9.5).  
*Opmerking: Oa buitengevel*
