Asbestinventarisattest

Vierwegstraat 15, 8800 Roeselare

Attestnummer : **20260817-000312.000**
Uitgegeven op : **17.08.2026**
Geldig tot : **17.08.2036**

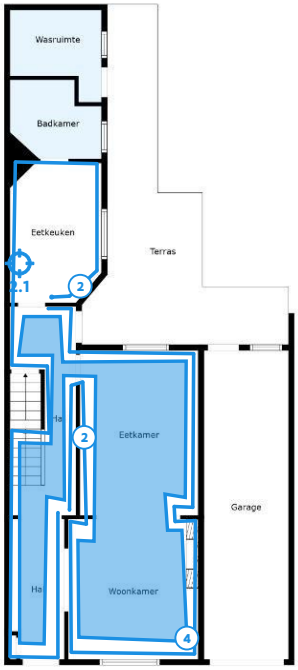
Plan 1.1: gelijkvloers :pleisterwerk

Beschrijving	Type	Actie
2. pleisterwerk muren woning	Geen asbest	-
2.1 Code: MM01	Mengmonster	-
4. pleisterwerk plafond woning	Geen asbest	-

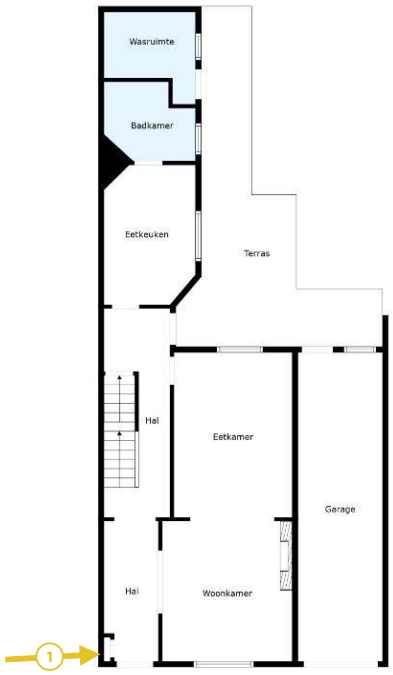
Plan 1.2: gelijkvloers

Beschrijving	Type	Actie
1. elektrische uitrusting & infrastructuur (bakeliet)	Asbestmateriaal	Zorgvuldig beheren

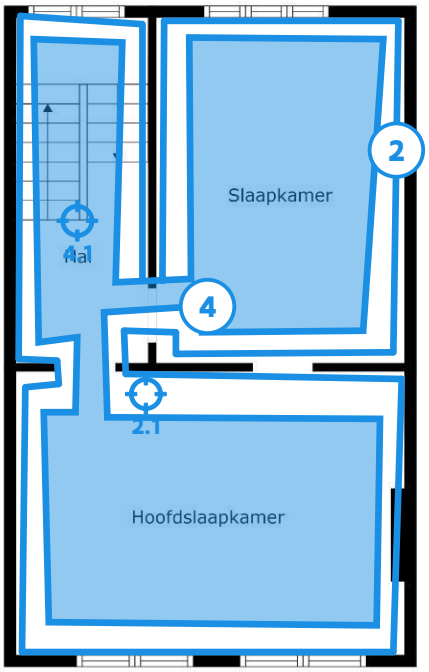
Plan 1.3: eerste verdiep

Beschrijving	Type	Actie
2. pleisterwerk muren woning	Geen asbest	-
2.1 Code: MM01	Mengmonster	-
4. pleisterwerk plafond woning	Geen asbest	-
4.1 Code: MM02	Mengmonster	-

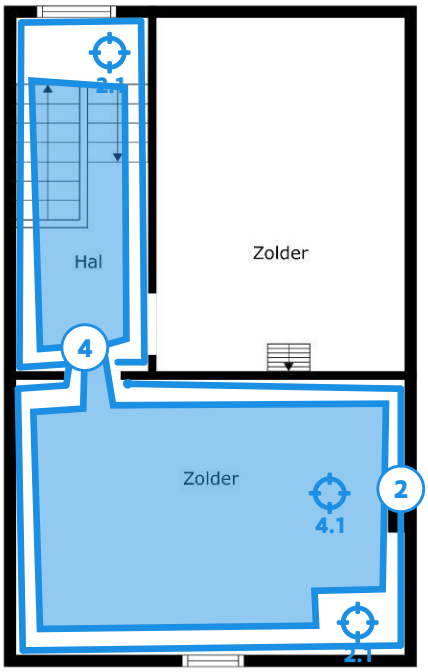
Plan 1.4: zolderverdiep

Beschrijving	Type	Actie
2. pleisterwerk muren woning	Geen asbest	-
2.1 Code: MM01	Mengmonster	-
4. pleisterwerk plafond woning	Geen asbest	-
4.1 Code: MM02	Mengmonster	-

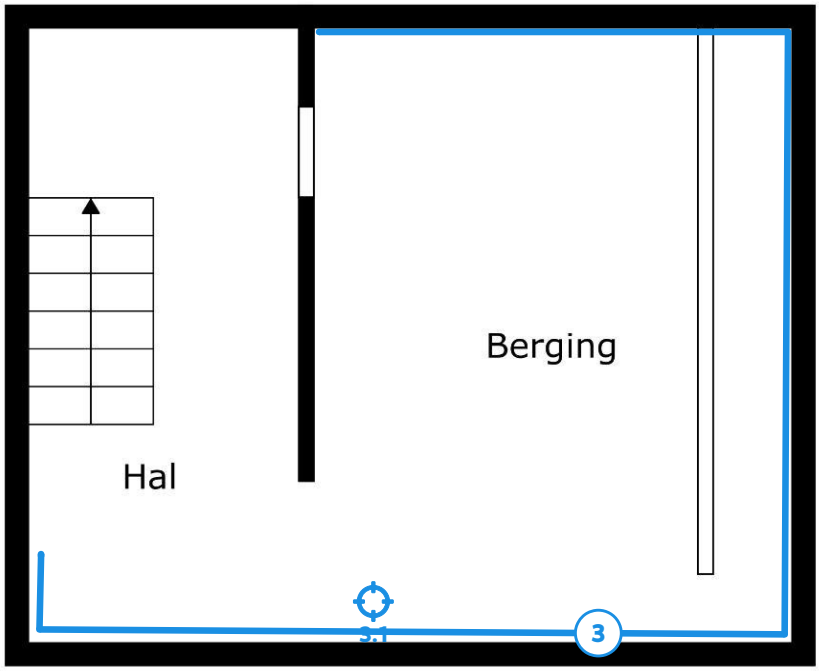
Plan 1.5: kelder

Beschrijving	Type	Actie
3. cementbezetting kelder	Geen asbest	-
3.1 Code: MM04	Puntmonster	-

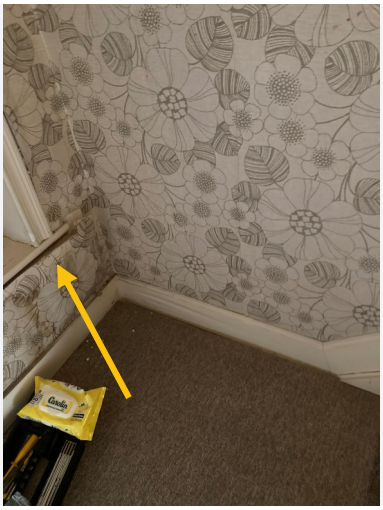
Fiche 2: pleisterwerk muren woning

Geen asbest

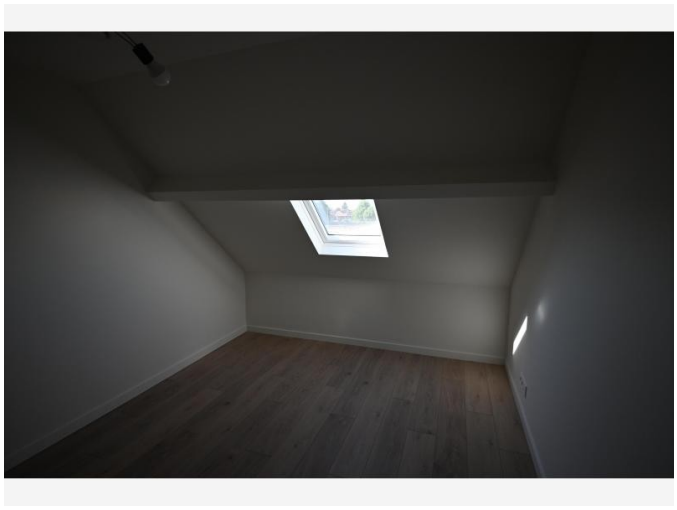
Beschrijving	Notitie	Terug te vinden op plannen
Fiche 5: onderdak woning	onderdak bestaat uit een doek = niet asbesthoudend	-
Fiche 6: Mastiek schrijnwerk	Alle ramen zijn vernieuwd tijdens de totaalrenovatie in 2026.	-
Fiche 7: Materialen van rookgaskanalen	De asbesthoudende rookgaskanalen werden tijdens de renovatiewerken verwijderd en vervangen.	-
Fiche 8: Dakbedekking type dakpannen	De dakbedekking van de woning bestaat uit dakpannen. Het platte dak is dichtgemaakt m.b.v. EPDM en op de garage liggen niet-asbestverdachte steeldeckplaten.	-
