Asbestinventarisattest

Sint-Elooisstraat 52, 8800 Roeselare

Attestnummer : **20261007-000496.000**
Uitgegeven op : **07.10.2026**
Geldig tot : **07.10.2036**

Asbestveilig (maar niet asbestvrij)

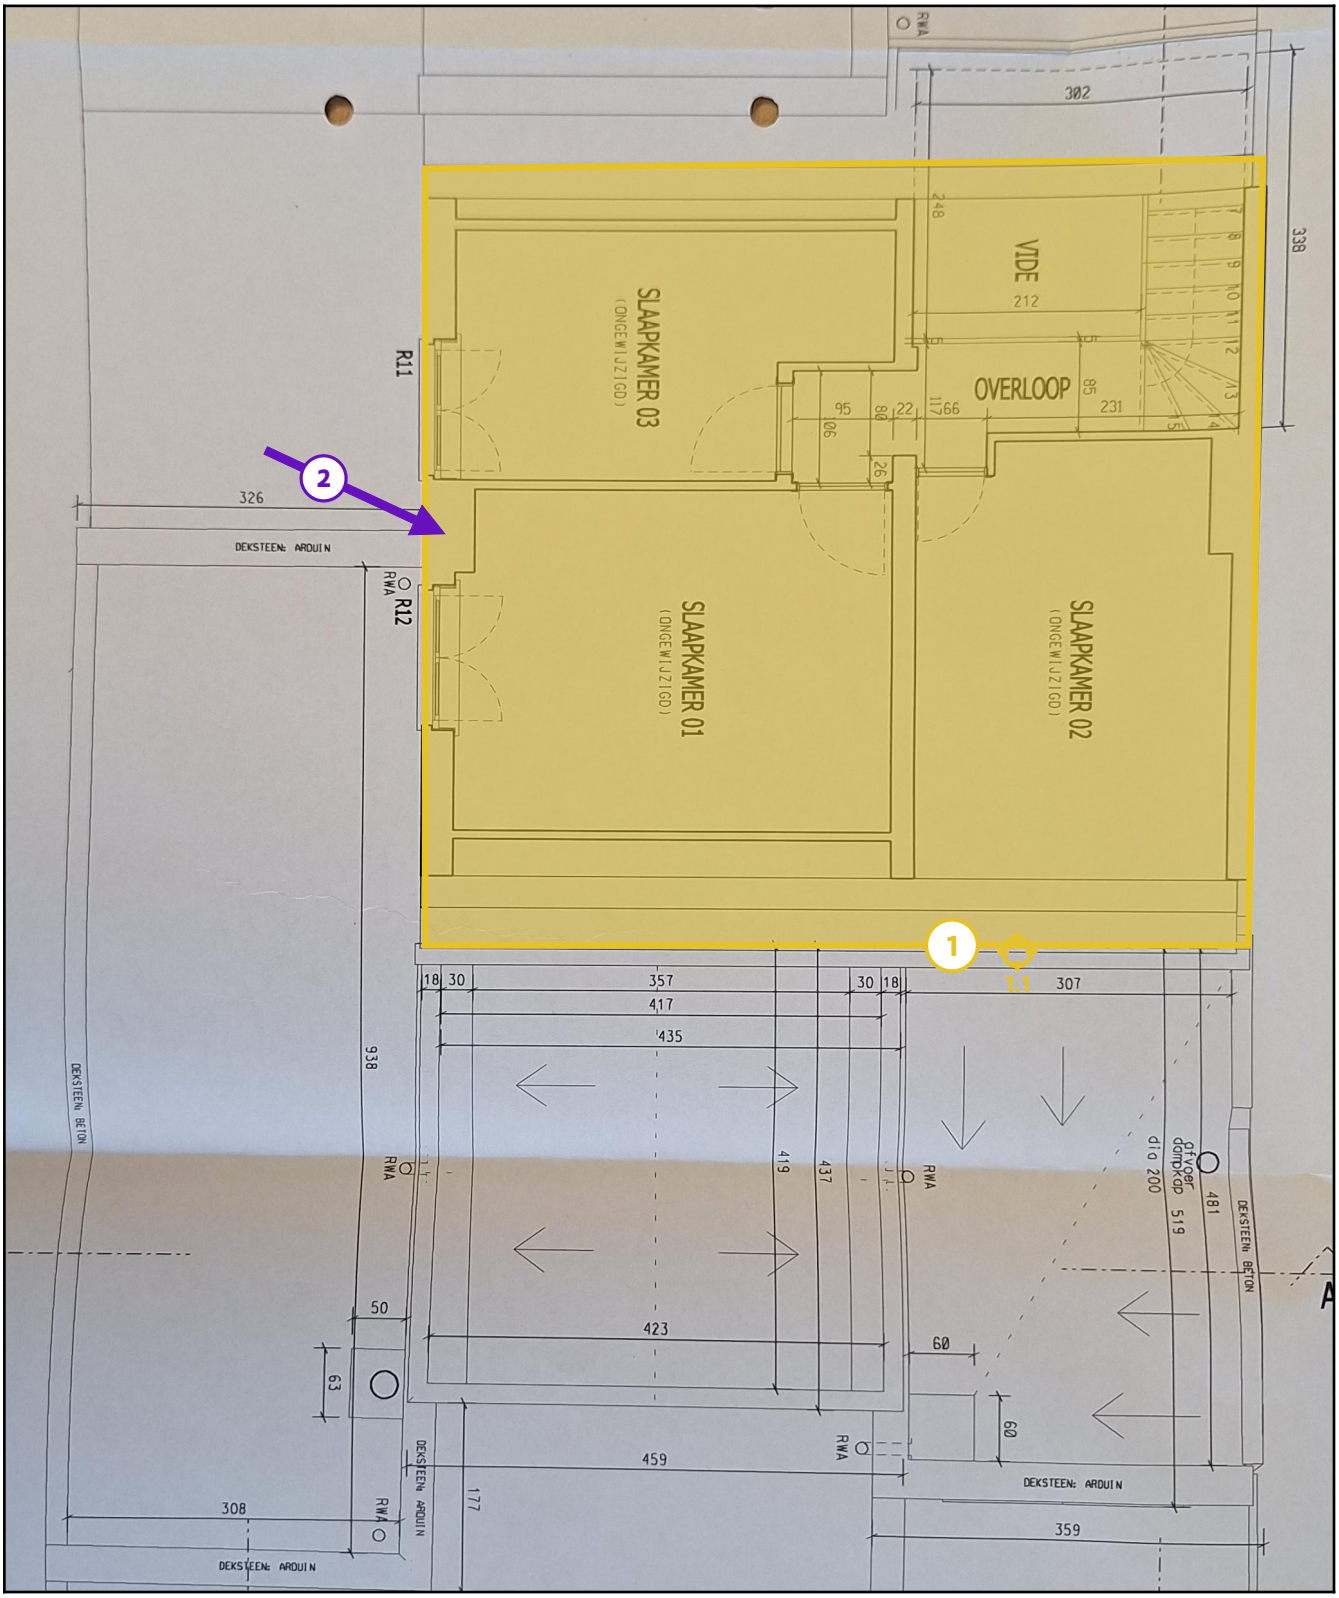
Plan 1.2: Verdiepingsplan woning

1. Onderdak – Schuin dak woning	Asbestmateriaal	Zorgvuldig beheren
1.1 Code: Ro 05/10/01	Puntmonster	-
2. Rookgaskanaal	Beperking	-

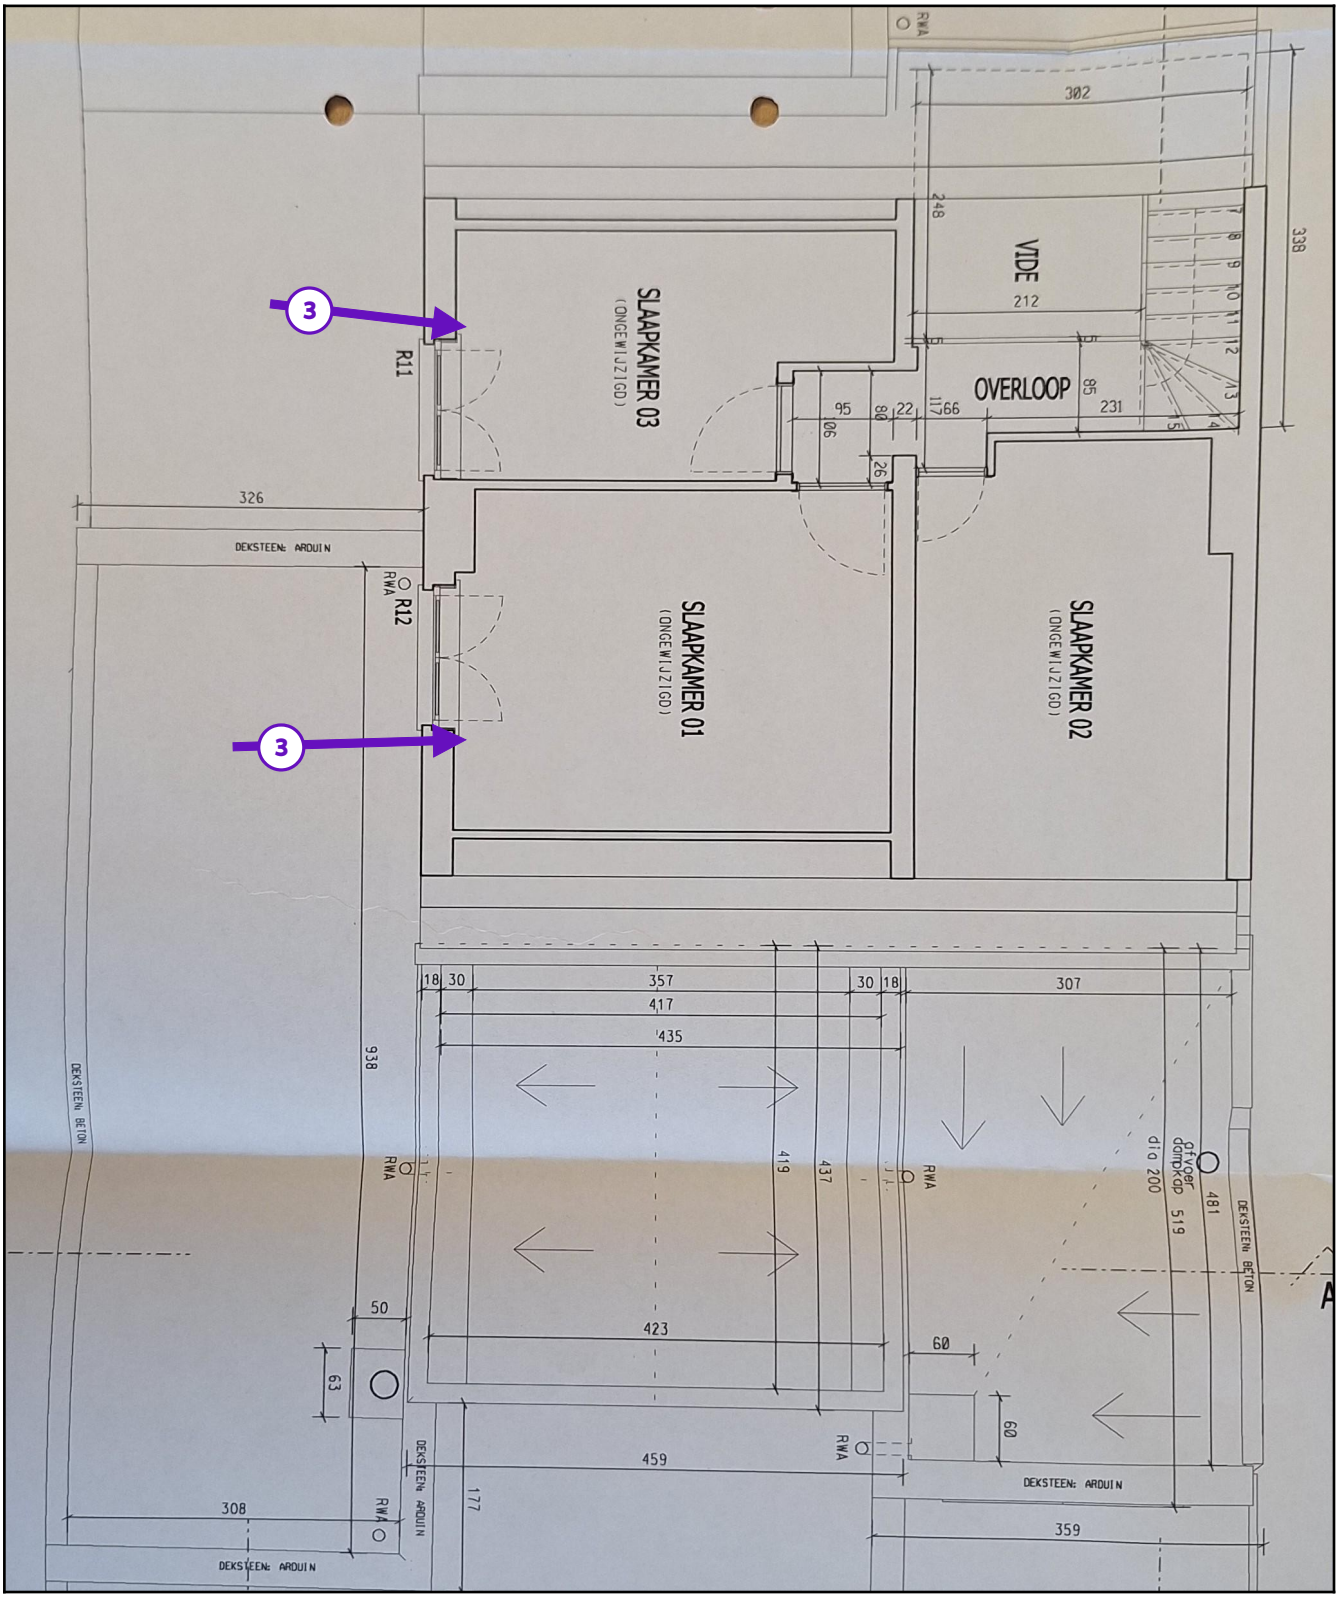
Plan 1.4: Verdiepingsplan woning

3. Dichtingen gietijzeren radiatoren	Advies	-

De afdichtingen (pakkingen) tussen de verschillende elementen van een gietijzeren radiator kunnen mogelijk asbest bevatten. Bij werkzaamheden waarbij de radiator gedemonteerd, vervangen of beschadigd kan worden is het aangewezen om vooraf een destructieve controle te laten uitvoeren door een asbestdeskundige. Vermijd zelf het losmaken of bewerken van de radiator om het vrijkomen van asbestvezels te voorkomen.

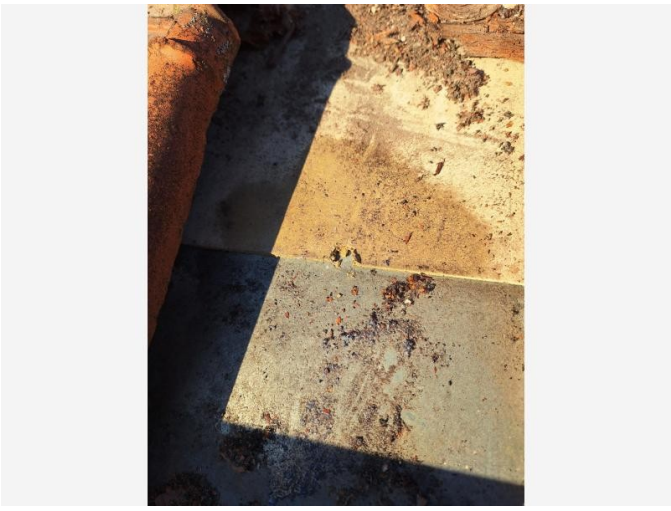
Fiche 1: Onderdak – Schuin dak woning

Asbestmateriaal

Het asbestmateriaal valt onder de mijlpaal van 2040.

Eindbeoordeling materiaalrisico	Zeer laag materiaalrisico en/of zeer lage kans op vezelvrijgave

Gebondenheid	Categorie 1: hechtgebonden in oorsprong
Asbestsoort (vezeltype)	Alleen chrysotiel aanwezig
Asbestconcentratie	Laag (< 50%)
Afschermingsgraad van het gehele materiaal	Stootvaste afscherming of omkasting
Toestand van het materiaal	Licht beschadigd, licht verweerd. Intacte calciumsilicaatplaat of materiaal met categorie 3-gebondenheid

#	Type	Referentie	Resultaat
1.1	Puntmonster	Ro 05/10/01	Chrysotiel

Beschrijving	Onderdak – Schuin dak woning
Omgeving	Buiten
Primaire drager	Schuin dak
Asbestmateriaal	Plaat, paneel, tablet - Type Menuiserite
Bindmiddel van asbestmateriaal	Cement
Gebondenheid op basis van bindmiddel	Hecht
Hoeveelheid (oppervlakte - dikte - aantal)	• 75,00 m^2 - 0,30 cm - 1 stuk
Totaal volume	0,225 m^3
Eenvoudig bereikbaar	Nee • Het asbestmateriaal is bedekt (uitgezonderd laag verf, coating, behang, kunststof, textiel) en het wegnemen van het bedekkende materiaal kan niet zonder het bedekkende materiaal te beschadigen.
Bevestigingswijze	• Genageld, geniet
Identificatiemethode	Een monstername door de asbestdeskundige met laboanalyse door een asbestlabo.
Destructieve handeling voor identificatie	Nee
Opmerking	De vermelde hoeveelheid is slechts een benadering, de werkelijke hoeveelheid kan hiervan afwijken.

- Scherm in afwachting van verwijdering het asbestmateriaal af van luchtstromingen en verstoring: bijvoorbeeld door het te verpakken, te fixeren, af te dekken, signalisatie - afbakening aan te brengen, …
- Zorg voor een veilig beheer en verwijder dit asbestmateriaal wanneer het bij werken eenvoudig bereikbaar wordt. Controleer de toestand jaarlijks op wijzigingen.

- Eenvoudige handelingen: mag via doe-het-zelf of door werknemer(s) met opleidingsattest eenvoudige handelingen
  De platen zijn vastgenageld, -geniet en kunnen via de methode eenvoudige handelingen verwijderd worden. Het is essentieel om de correcte persoonlijke beschermingsmiddelen te dragen, zoals een overall, een FFP3-masker en handschoenen. Als het niet mogelijk is om de platen te verwijderen zonder ze te breken, wordt het aanbevolen om een erkend asbestverwijderaar in te schakelen. Op deze manier worden gezondheidsrisico's geminimaliseerd. Raadpleeg de website van de OVAM voor meer informatie.
- Eenvoudige handelingen: enkel door erkend asbestverwijderaar
  Deze platen mogen ook door een erkend asbestverwijderaar worden verwijderd, mits voorafgaande melding bij het FOD WASO.

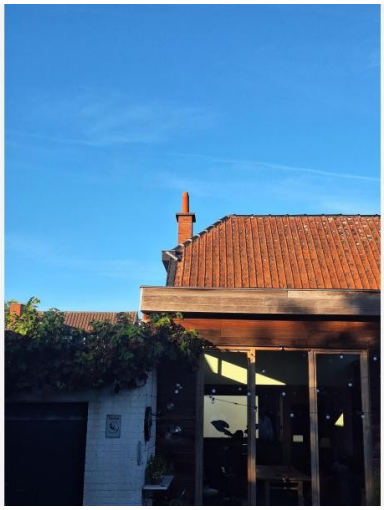
Fiche 2: Rookgaskanaal

Tijdelijke beperking

Reden: Het te onderzoeken materiaal situeert zich hoger dan 3,50 m te rekenen vanaf een veilige ondergrond

Uitleg van de asbestdeskundige: Het rookgaskanaal is niet beoordeeld. Aan de binnenzijde kon deze niet worden vastgesteld. Aan de buitenzijde is het hoger dan 3,5 meter om de schoorsteen te inspecteren. Het is niet zichtbaar of er een asbestverdacht rookgaskanaal aanwezig is in de schoorsteen. Conform ons inspectieprotocol mogen wij een beperking inroepen voor hoogtes hoger dan 3,50 meter. Indien men dit wil laten onderzoeken, dient er een nieuwe afspraak gemaakt te worden en moet er een hoogtewerker voorzien worden, evenals iemand die bevoegd is om deze te bedienen en eventueel een technieker die de al dan niet aanwezige schouwhoed kan afnemen en weer terugplaatsen.

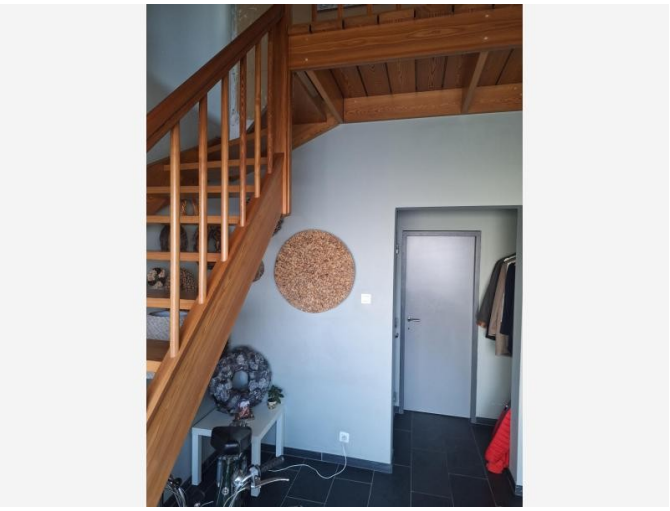
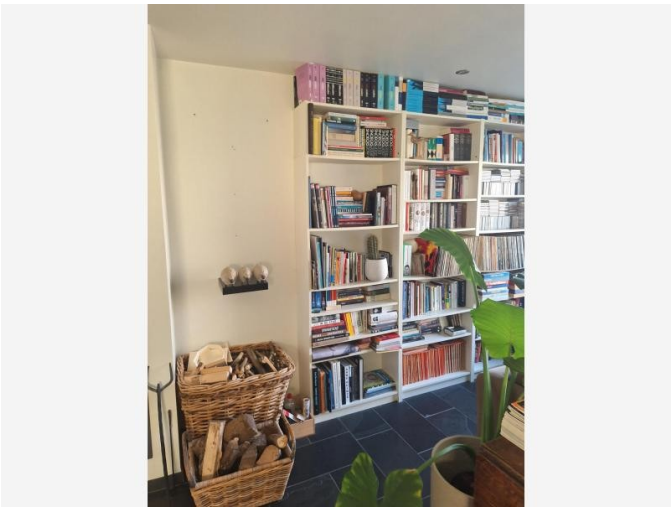
Beschrijving	Notitie	Terug te vinden op plannen
Fiche 4: Pleisterwerk (niet verdacht)	Pleisterwerk werd tijdens de totaalrenovatie afgekapt en vernieuwd.	Plan 1.1: Grondplan woning - Pleisterwerk Plan 1.3: Verdiepingsplan woning - Pleisterwerk
Fiche 5: Mastiek schrijnwerk – Woning	Er werd geen asbestverdacht mastiek waargenomen.	-
Fiche 6: Dakbedekking type dakpannen – Woning	De dakbedekking van de woning bestaat uit niet asbestverdachte dakpannen.	-
Fiche 7: Materialen stookketel – Stookketel in garage	De stookketel bevat geen asbestverdachte materialen.	-
