Asbestinventarisatetest

Delaeystraat 52, 8830 Hooglede

Attestnummer : 20230711-000126.000

Uitgegeven op : 11.07.2023

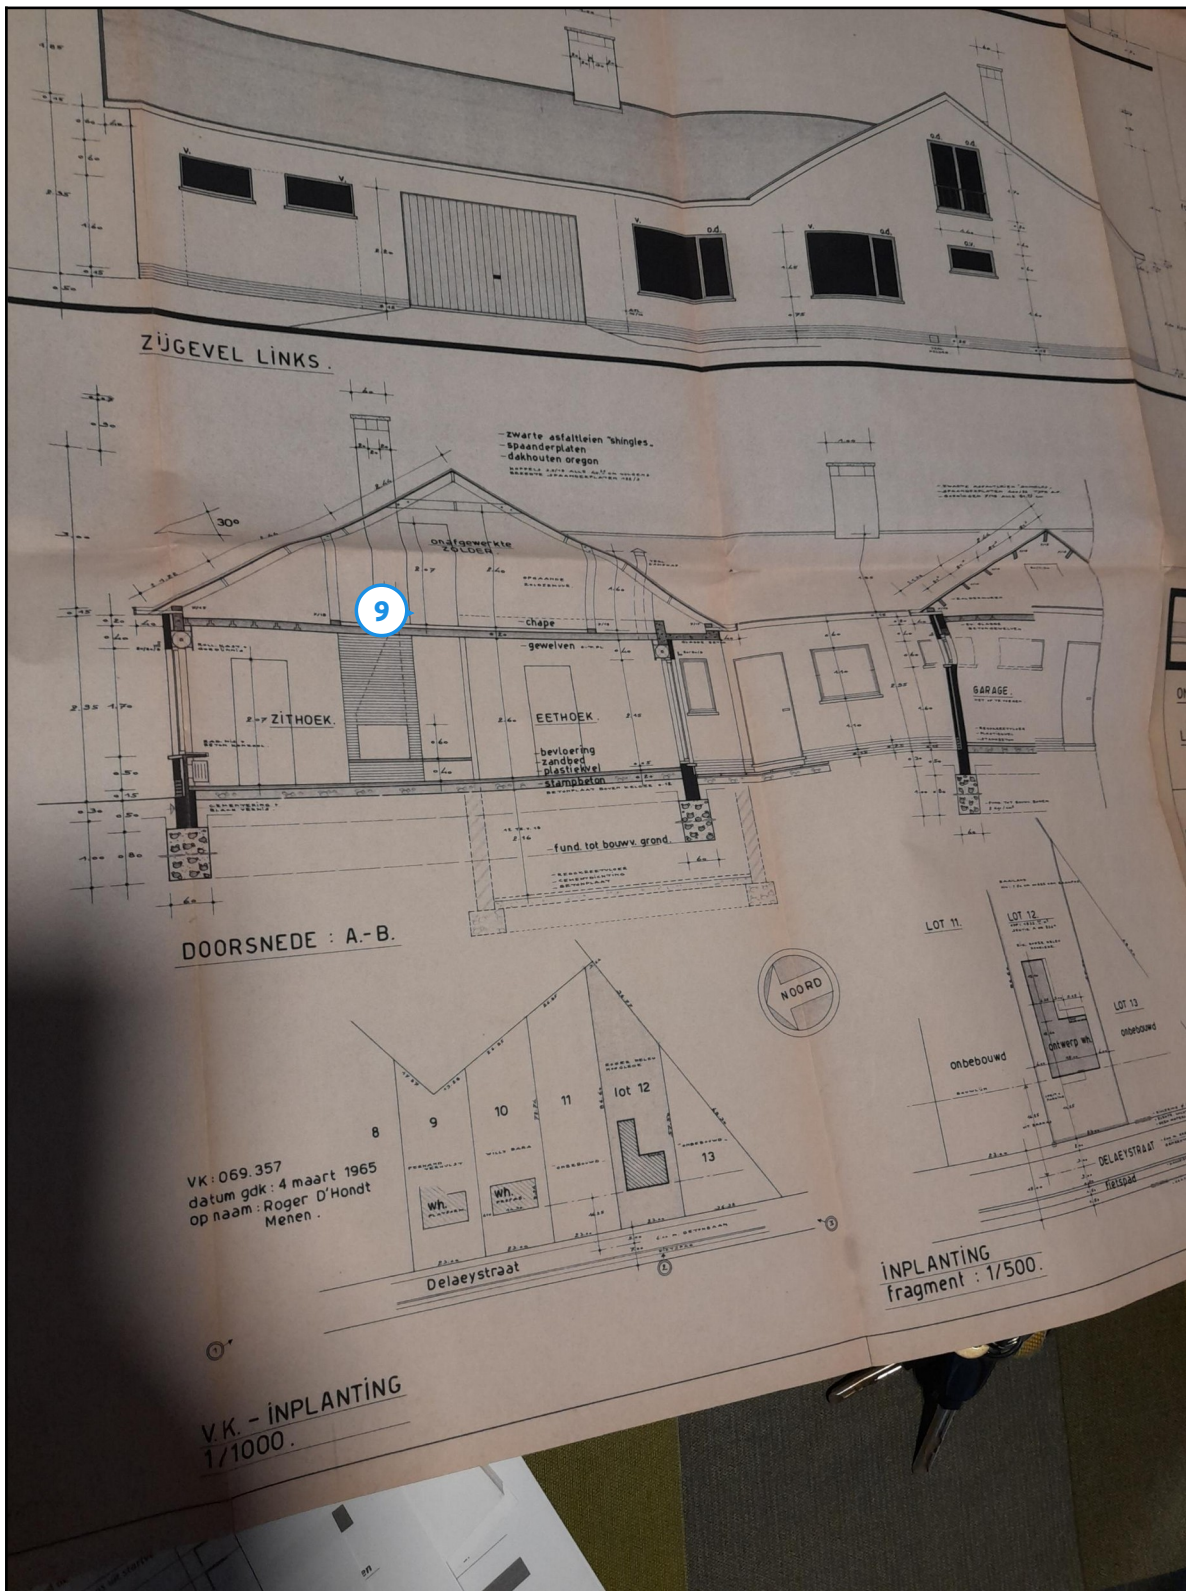
Plan 1.1: doorsnede

9. vinyl v1	Geen asbest	-
-------------	-------------	---

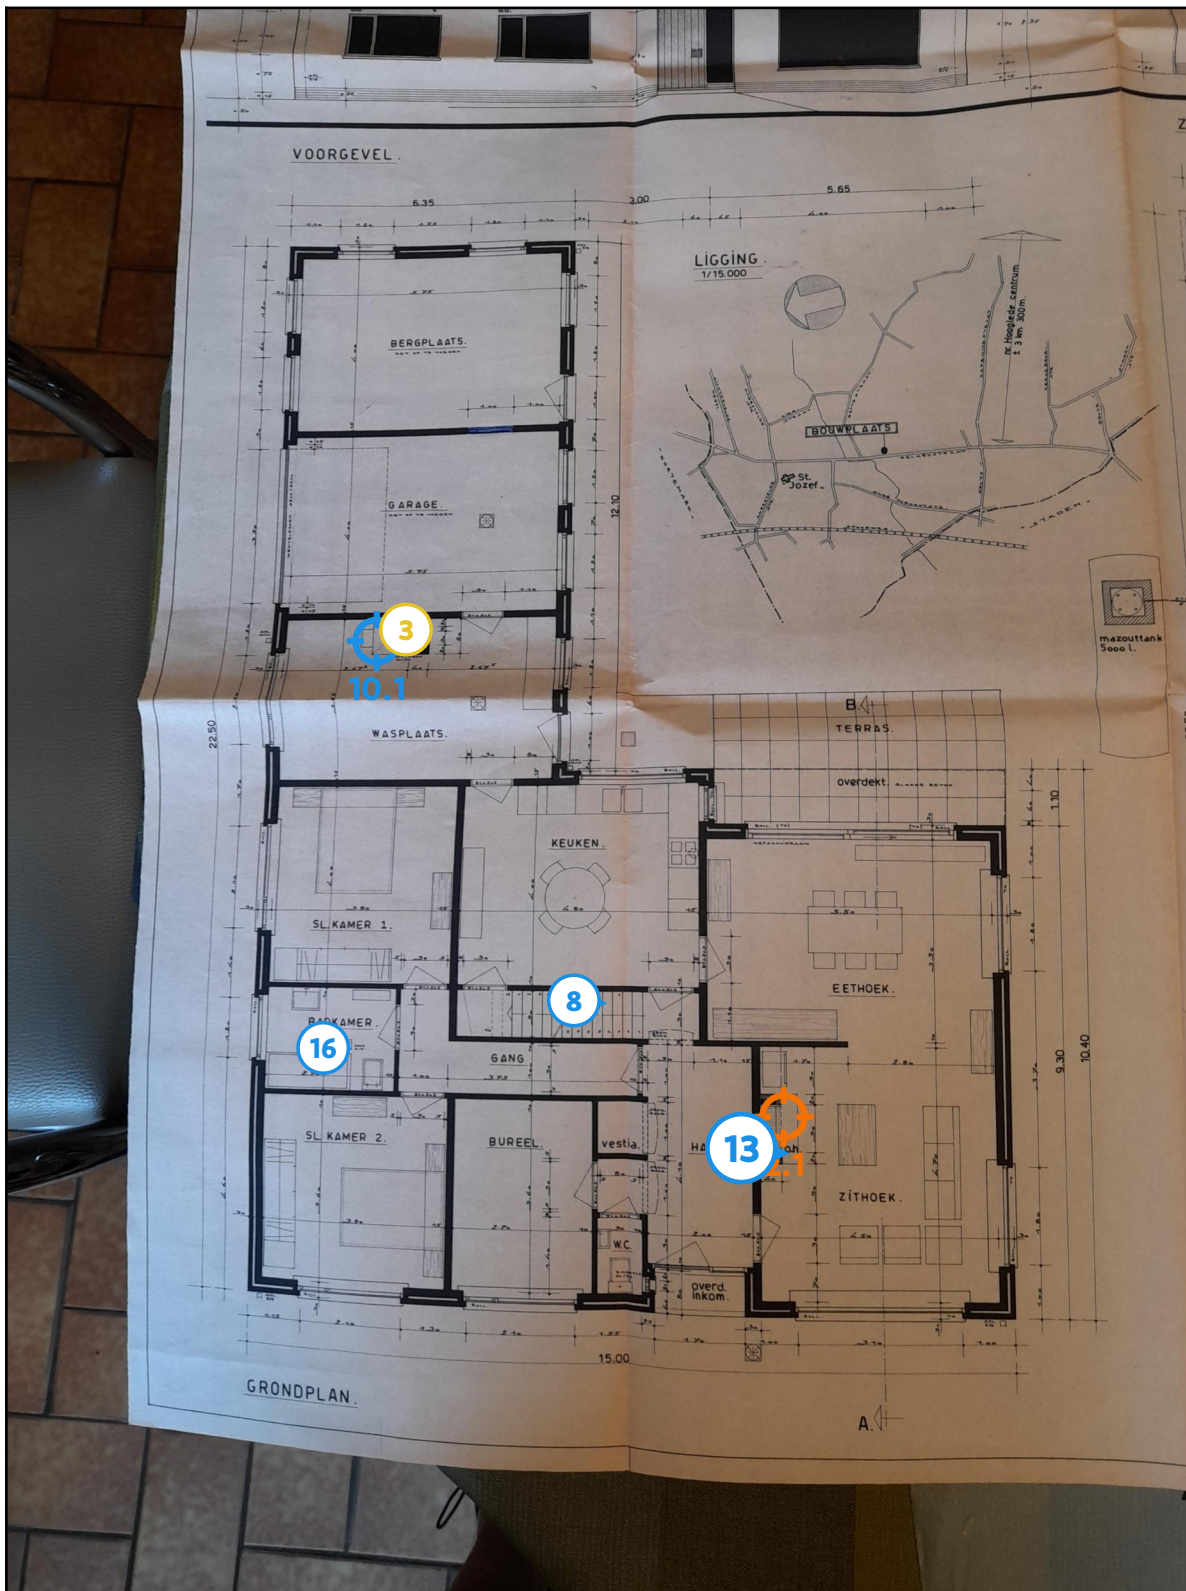
Plan 1.4: grondplan

2. plaat boven kachel	Asbestmateriaal	Verwijderen
2.1 Code: 2	Puntmonster	-
3. analoge teller in bakeliet	Asbestmateriaal	Zorgvuldig beheren
8. tapijtlijm trap	Geen asbest	-
10. pleister aan cv ketel	Geen asbest	-
10.1 Code: 1	Mengmonster	-
13. koord houtkachel	Geen asbest	-
16. vinyl badkamer	Geen asbest	-

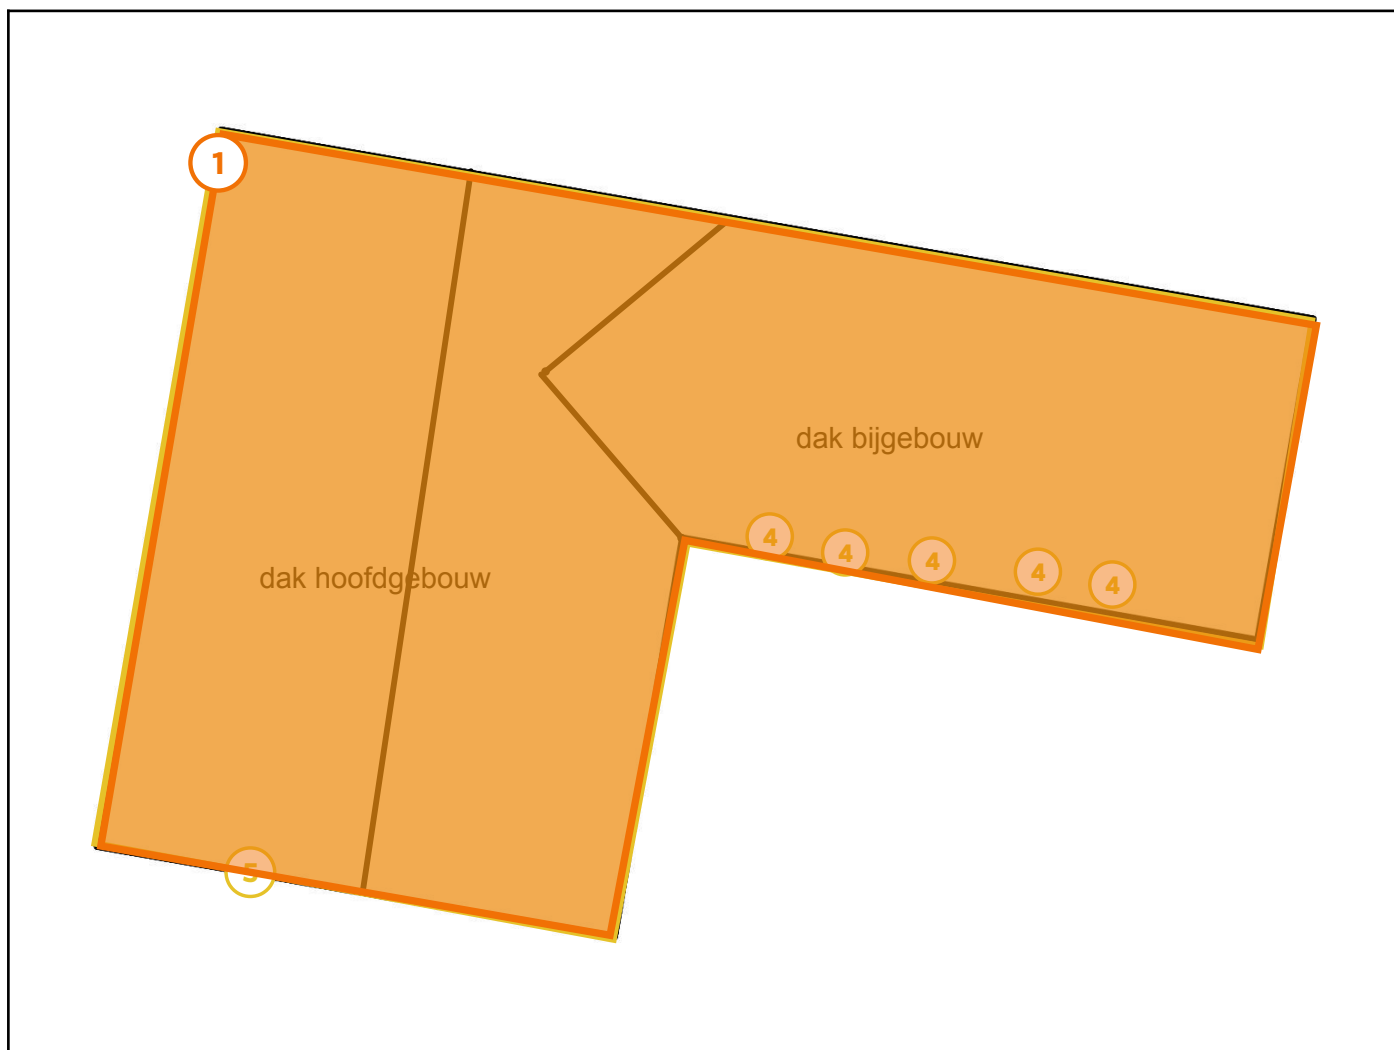
Plan 1.6: Hoofdgebouw plan

Beschrijving	Type	Actie
1. dak leien	Asbestmateriaal	Verwijderen
4. vensterbanken type massal	Asbestmateriaal	Zorgvuldig beheren
5. onderdakplaat	Asbestmateriaal	Zorgvuldig beheren

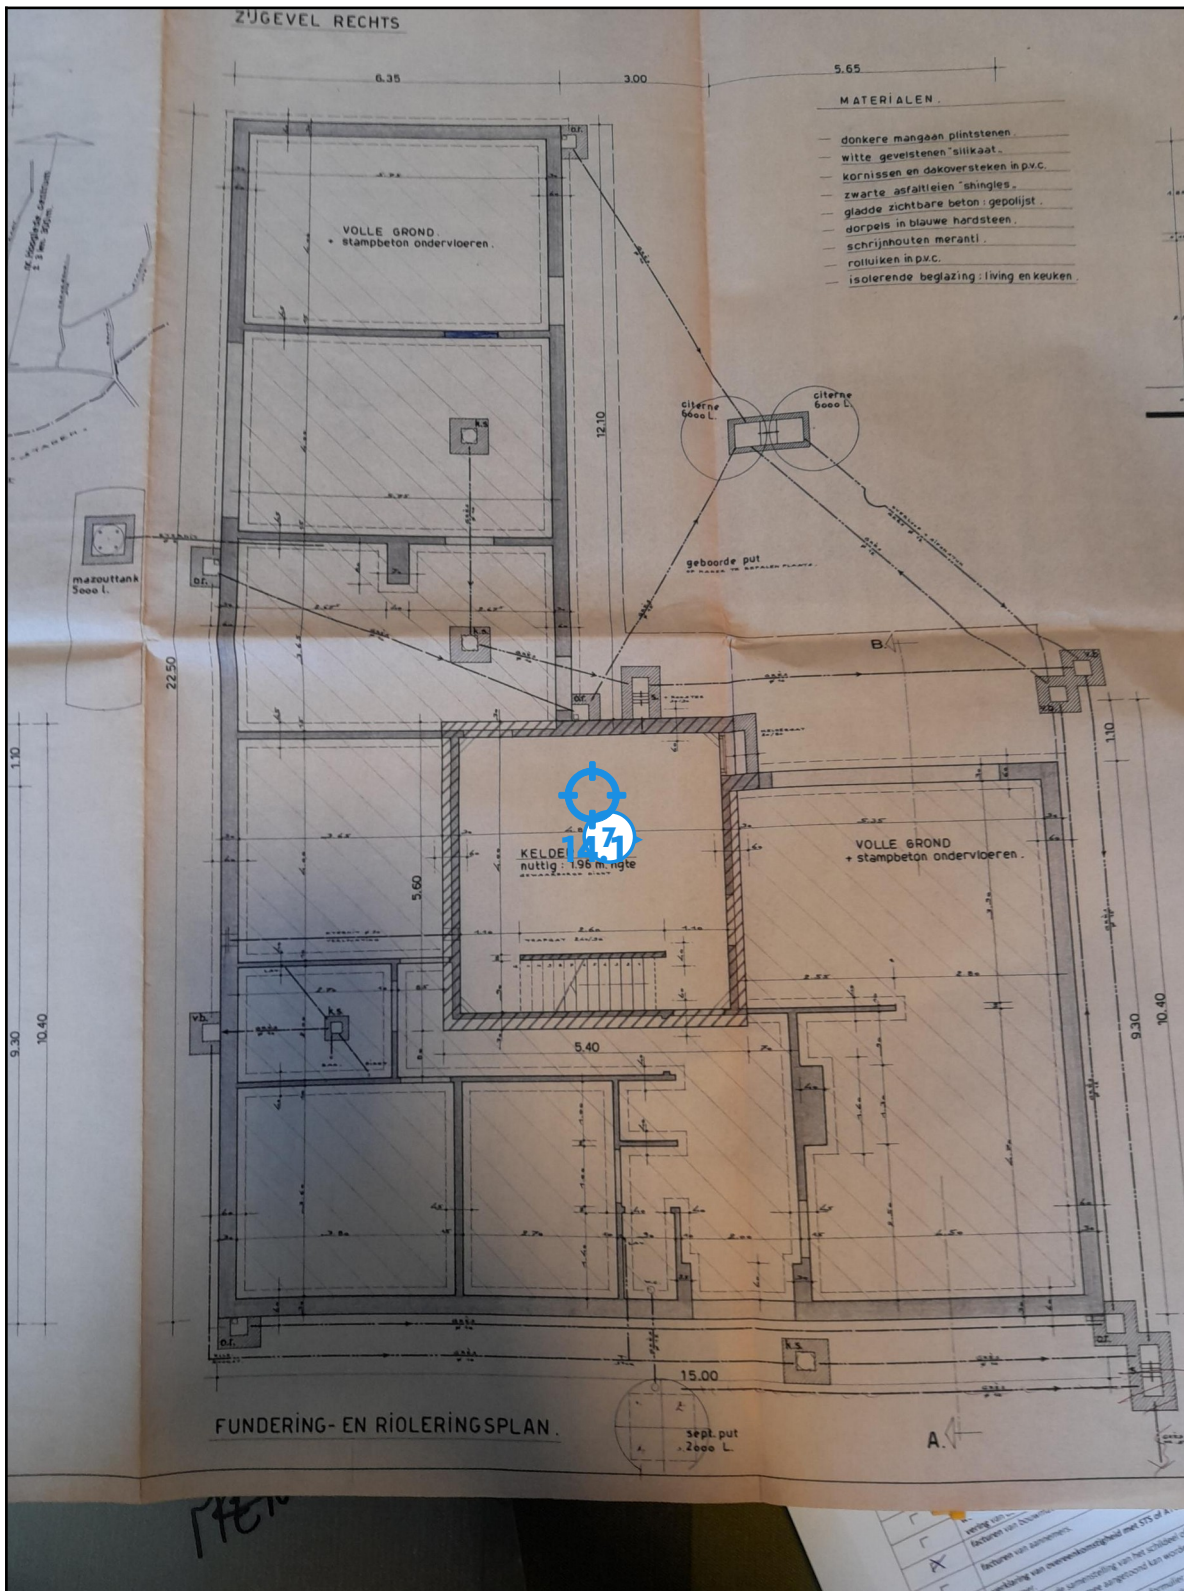
Plan 1.7: kelderplan

7. isolatie leiding kelder	Geen asbest	-
14. karton leiding	Geen asbest	-
14.1 Code: 8	Puntmonster	-

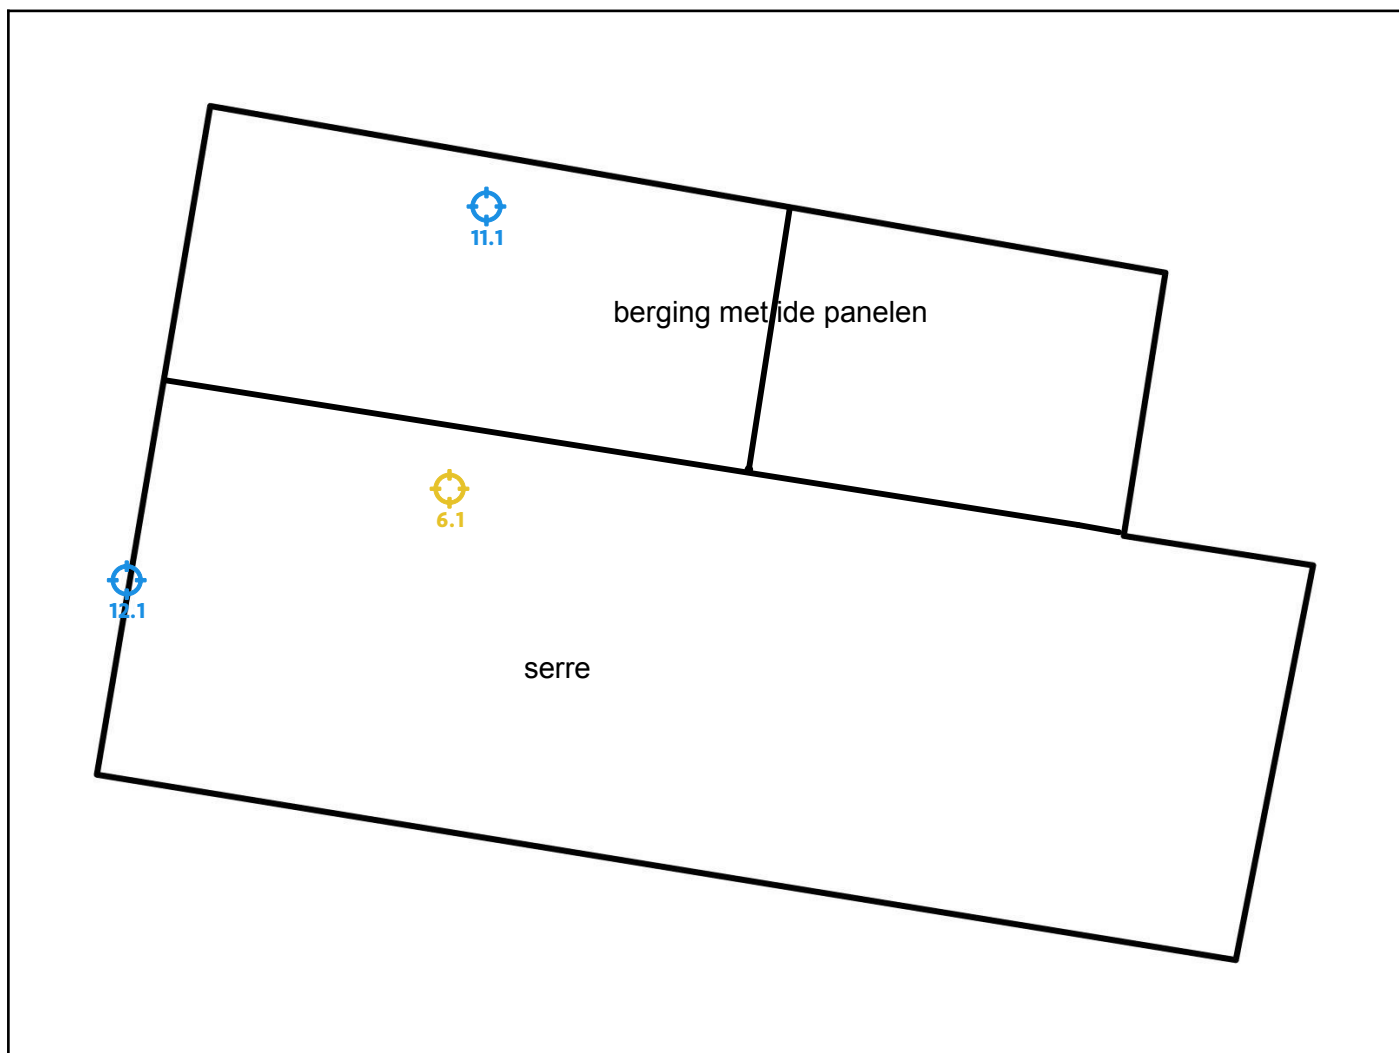
Plan 2.1: Bijgebouw plan

Beschrijving	Type	Actie
6. plantenbak serre	Asbestmateriaal	Zorgvuldig beheren
6.1 Code: 5	Puntmonster	-
11. mastiek raam aan ide panelen	Geen asbest	-
11.1 Code: 4	Puntmonster	-
12. stopverf serre	Geen asbest	-
12.1 Code: 3	Puntmonster	-

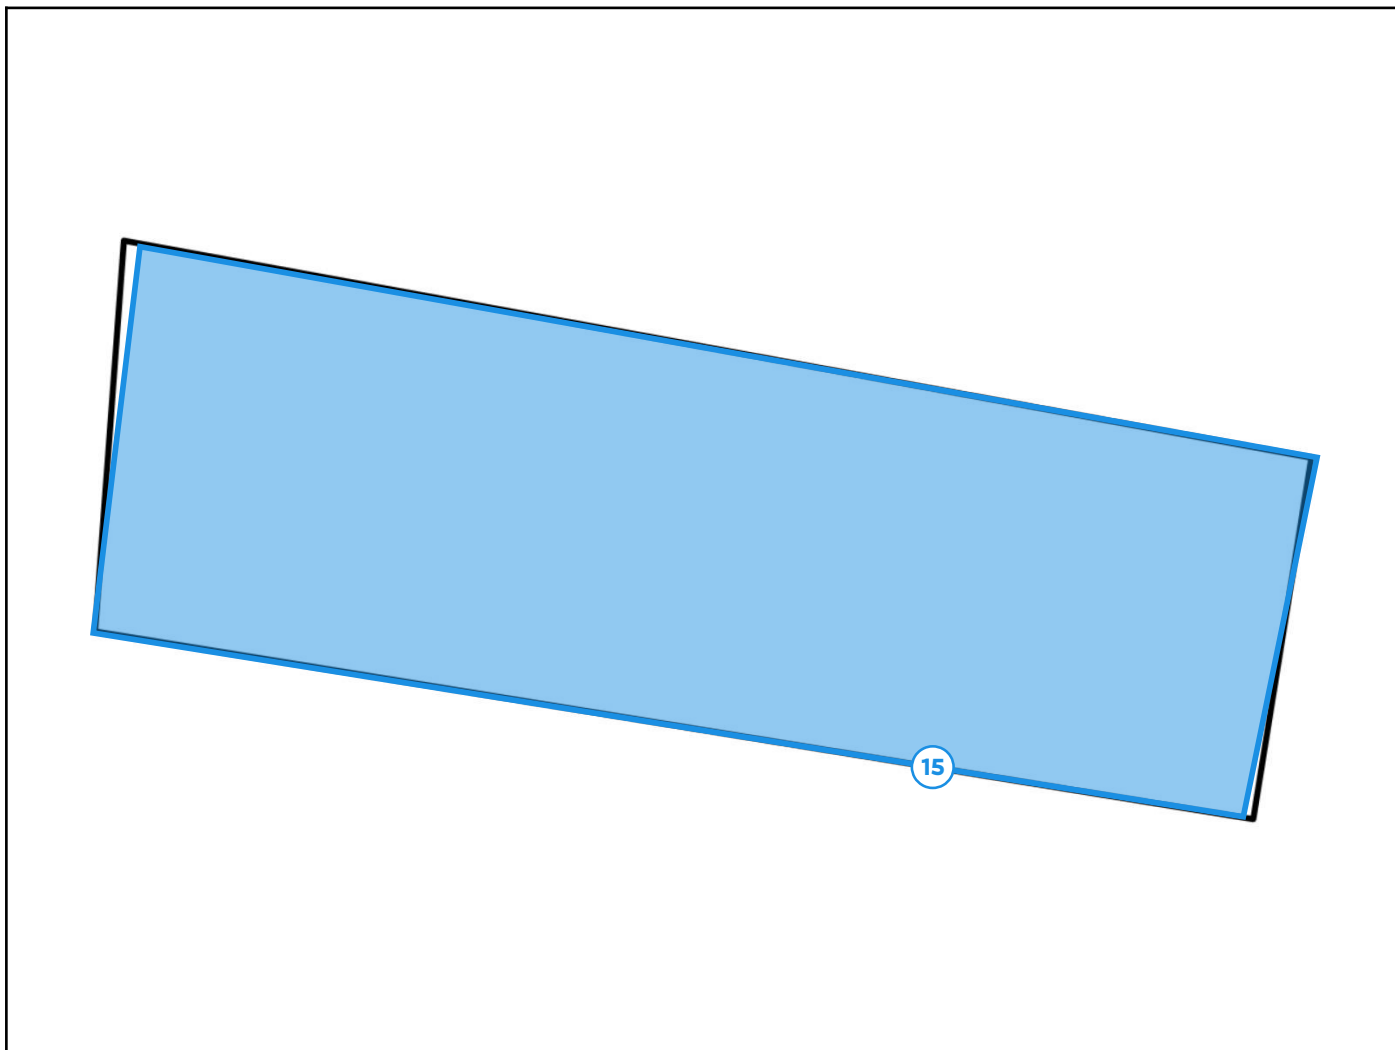
Plan 3.1: Constructie plan

Beschrijving	Type	Actie
15. plastic serre	Geen asbest	-
