# Asbestinventarisatetest

Koestraat 57, 8800 Roeselare

Attestnummer : 20240727-000021.001

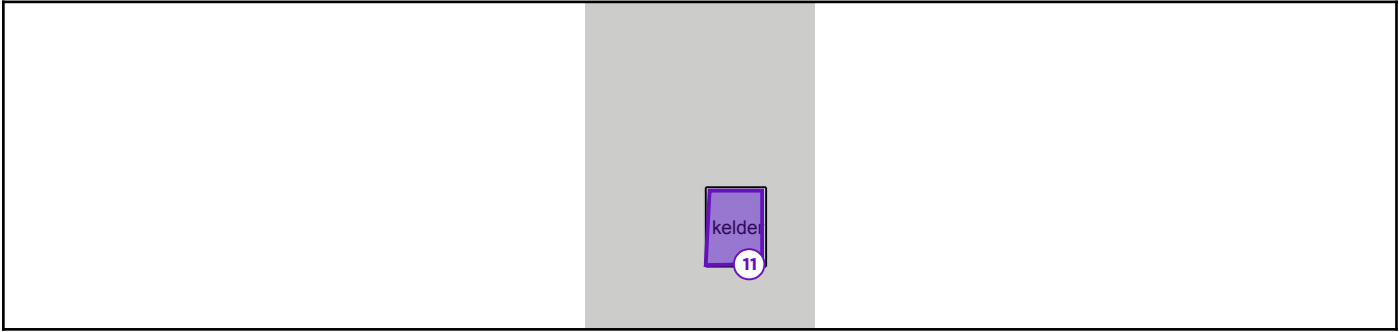
# Plan 1.1: Kelder

| Beschrijving | Type | Actie |
|---|---|---|
| 11. Vloerzeil kelder | Advies | - |

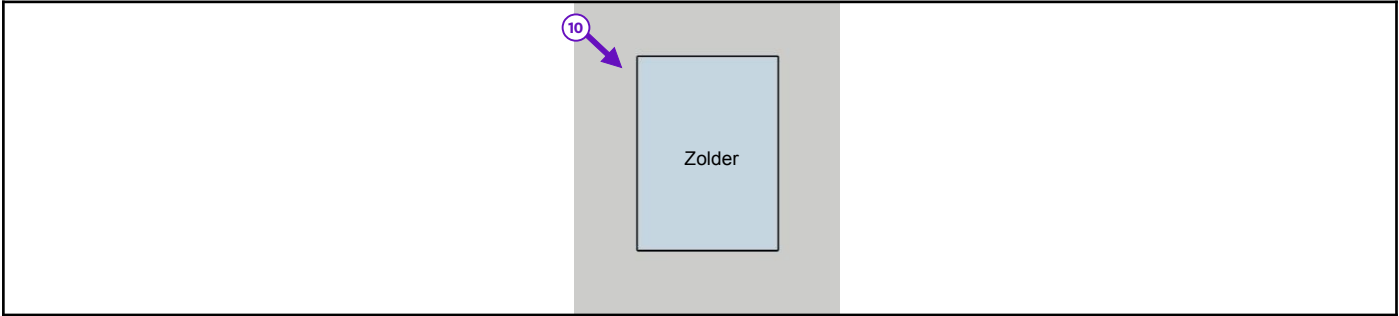
# Plan 1.4: Verdiep 2 zolder

| Beschrijving | Type | Actie |
|---|---|---|
| 10. Buitenschrijnwerk zonder mastiek | Advies | - |
