# Asbestinventarisatetest

Gitsbergstraat 68A, 8830 Hoogdele

Attestnummer : 20250808-000313.000

Uitgegeven op : 08.08.2025

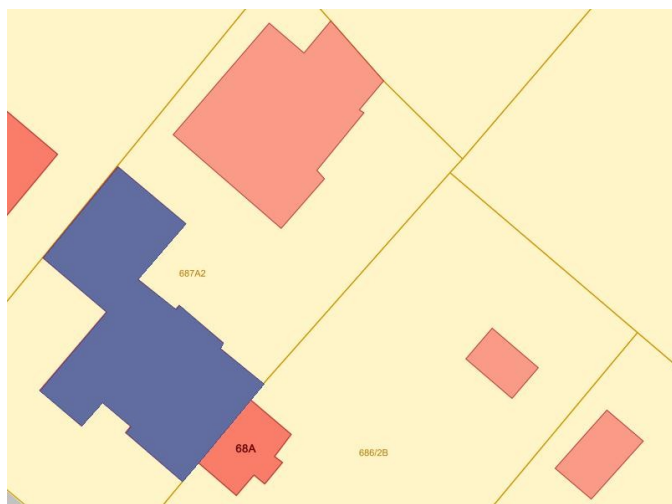
## Zone 1: Woning

- 1 Asbestmateriaal**
- 0 Beperkingen
- 0 Uitsluitingen
- 0 Roerende goederen
- 0 Puin, steenslag, (water)bodem
- 2 Adviezen**
- 2 Geen asbest**

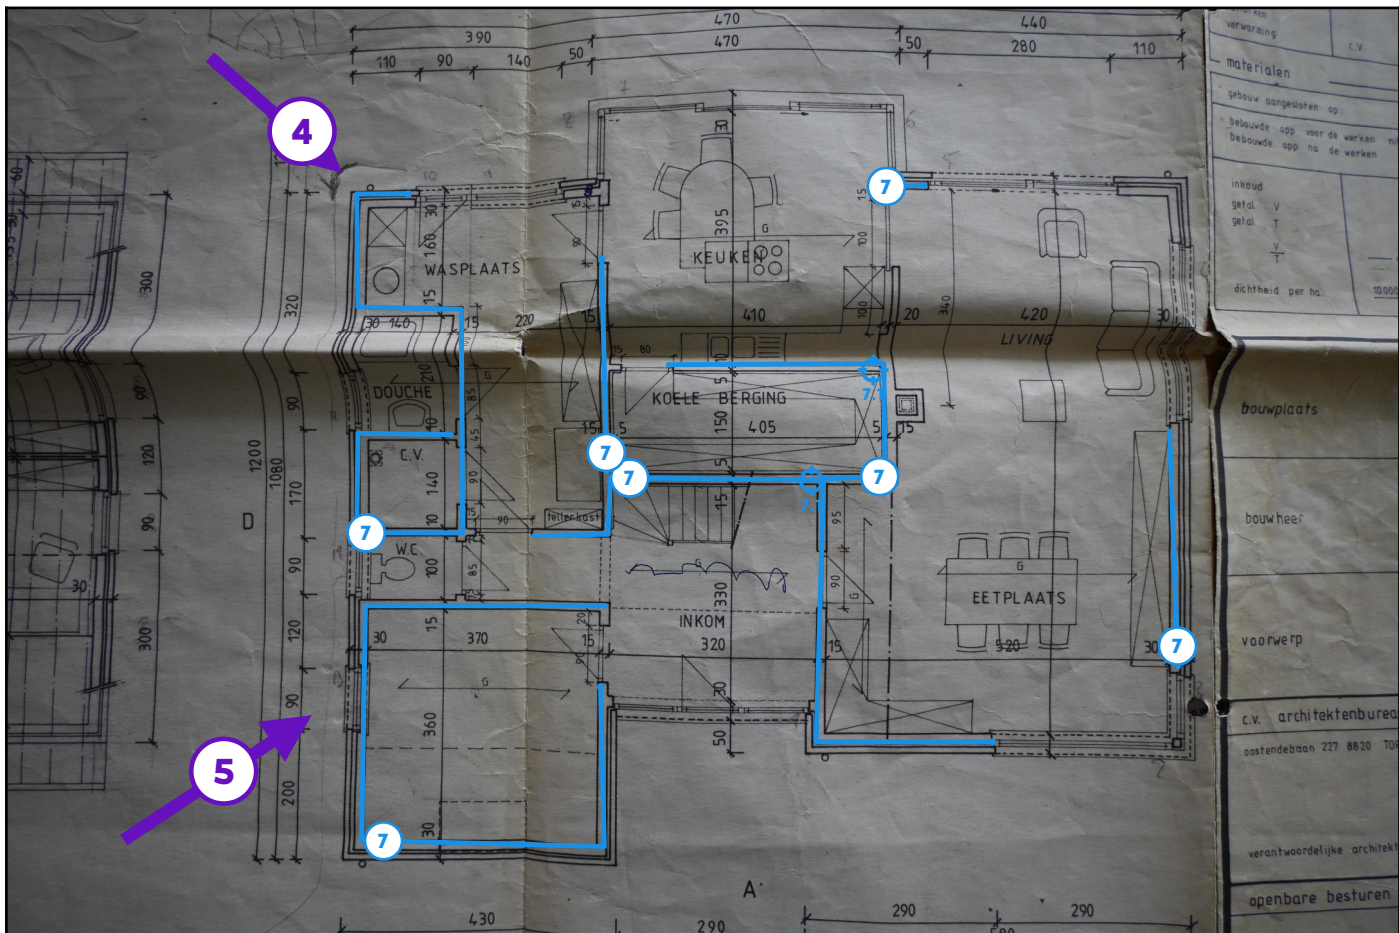
# Plan 1.1: Woning: Grondplan

Beschrijving	Type	Actie
4. Auditief onderzoek	Advies	-
5. Plafonds uit niet asbestverdacht materiaal	Advies	-
7. Pleisterwerk muren	Geen asbest	-
7.1 Code: HO 06/08/01	Mengmonster	-

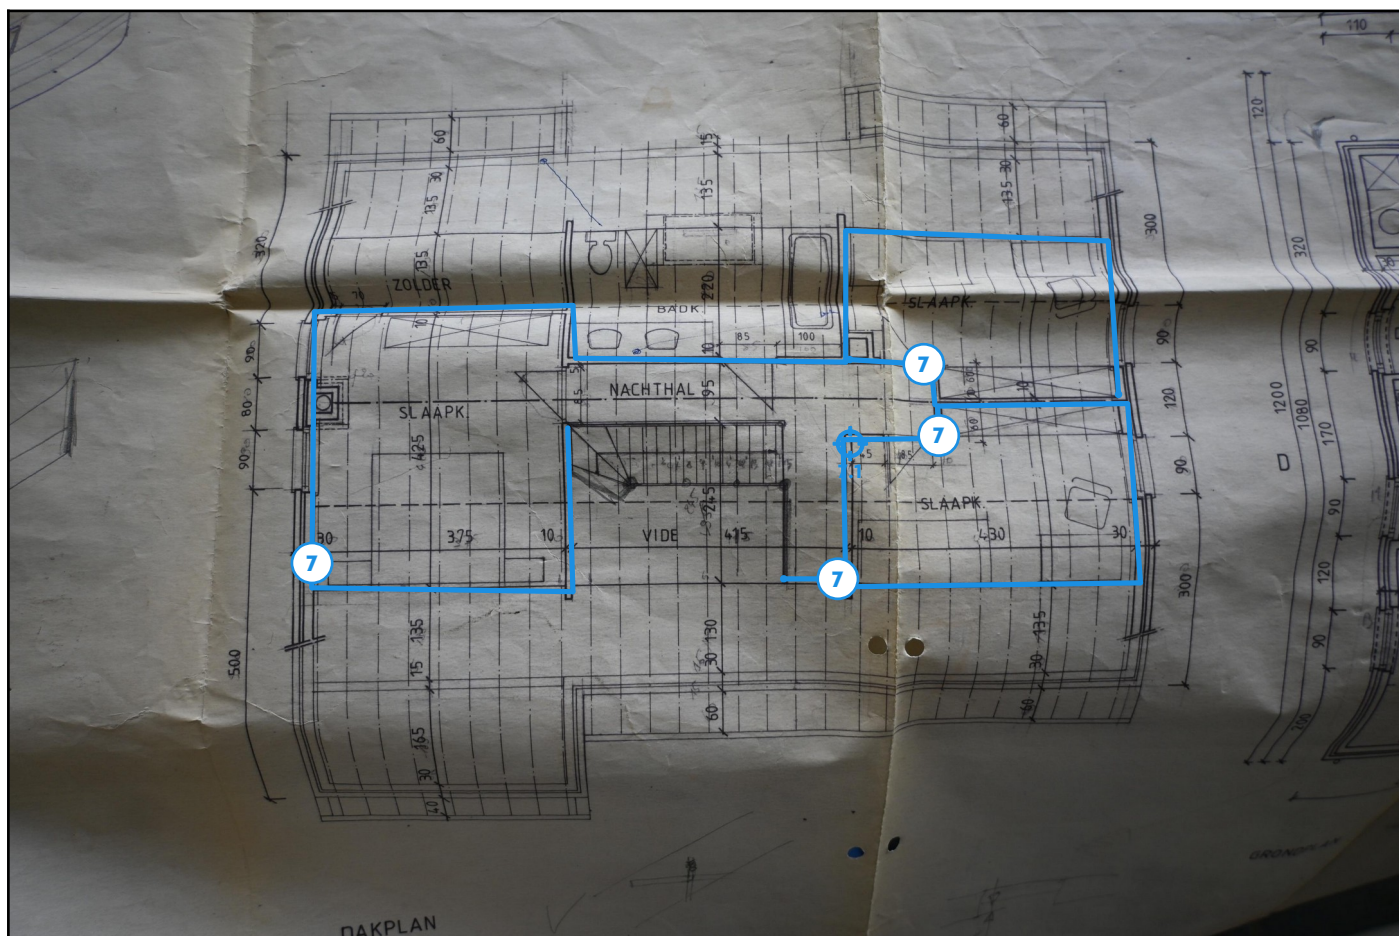
## Plan 1.3: Woning: verdiep 1

Beschrijving	Type	Actie
7. Pleisterwerk muren	Geen asbest	-
7.1 Code: HO 06/08/01	Mengmonster	-

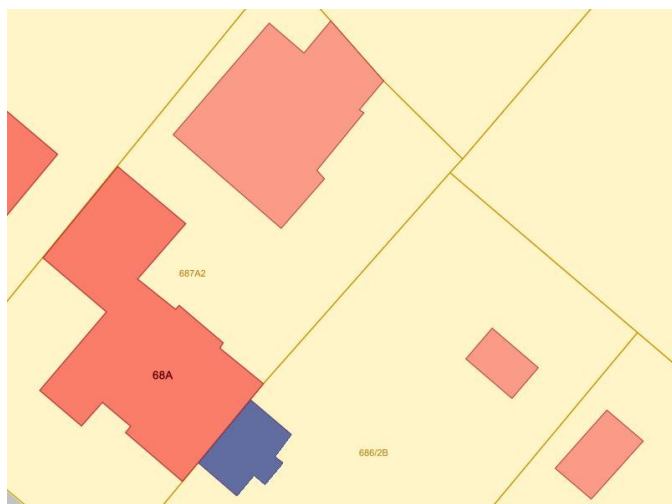
## Zone 2: Veranda

- 0 Asbestmaterialen
- 0 Beperkingen
- 1 Uitsluiting**
- 0 Roerende goederen
- 0 Puin, steenslag, (water)bodem
- 0 Adviezen
- 0 Geen asbest

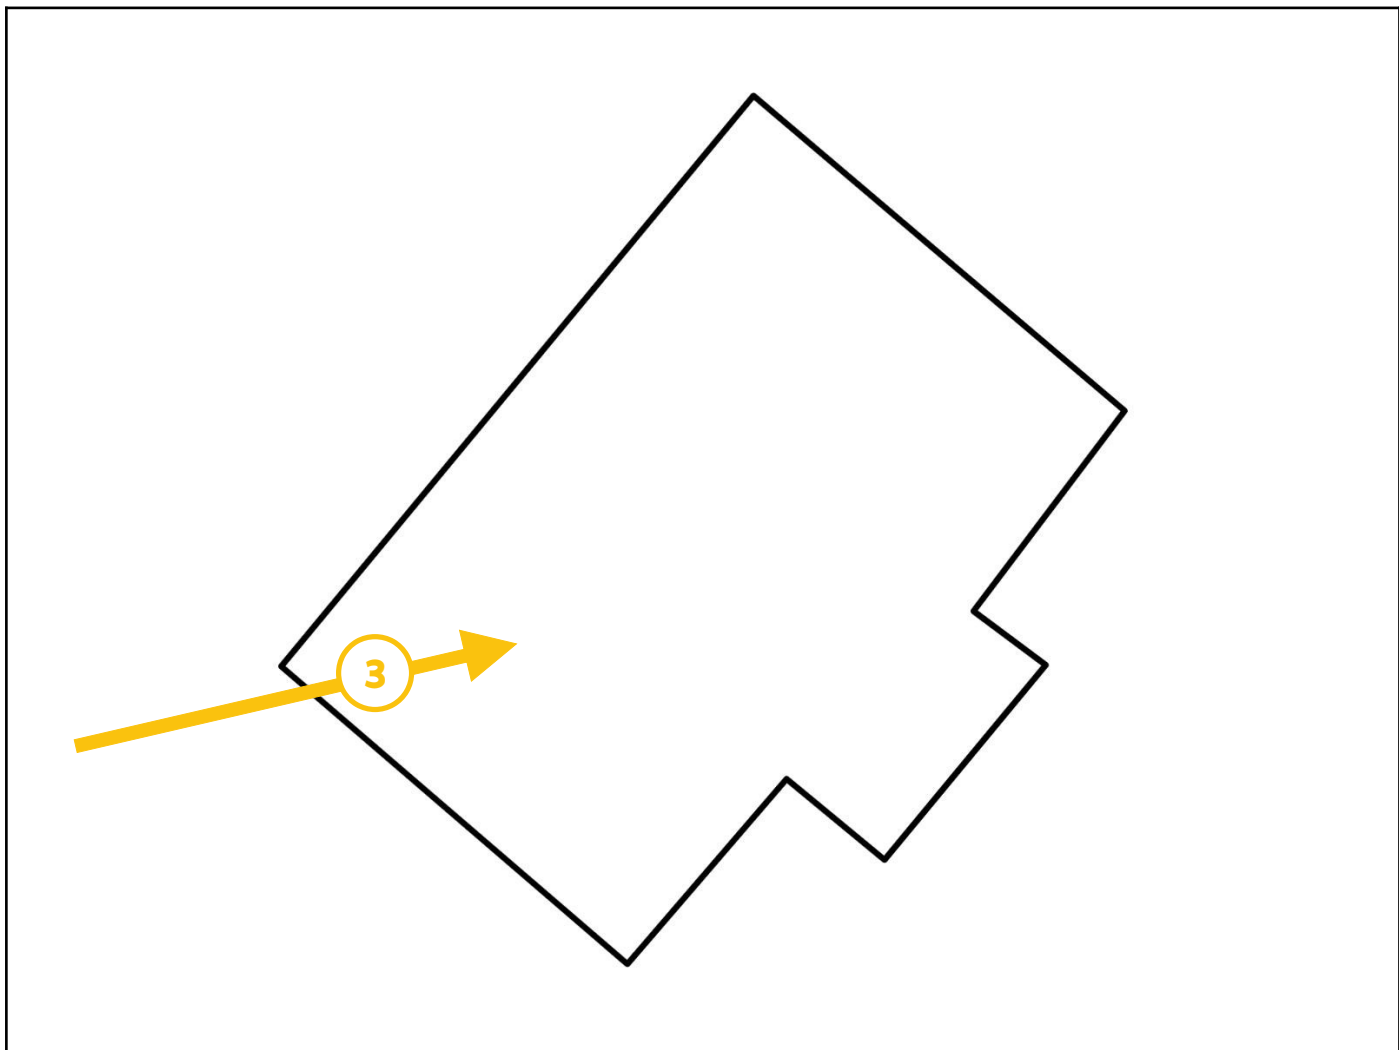
## Plan 2.1: Veranda: Contour

Beschrijving	Type	Actie
3. Veranda	Uitsluiting	-

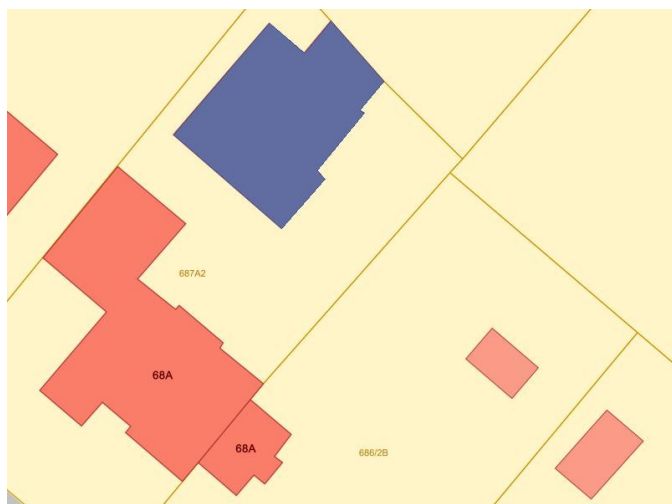
## Zone 3: Garage

- 0 Asbestmaterialen
- 0 Beperkingen
- 1 Uitsluiting**
- 0 Roerende goederen
- 0 Puin, steenslag, (water)bodem
- 0 Adviezen
- 0 Geen asbest

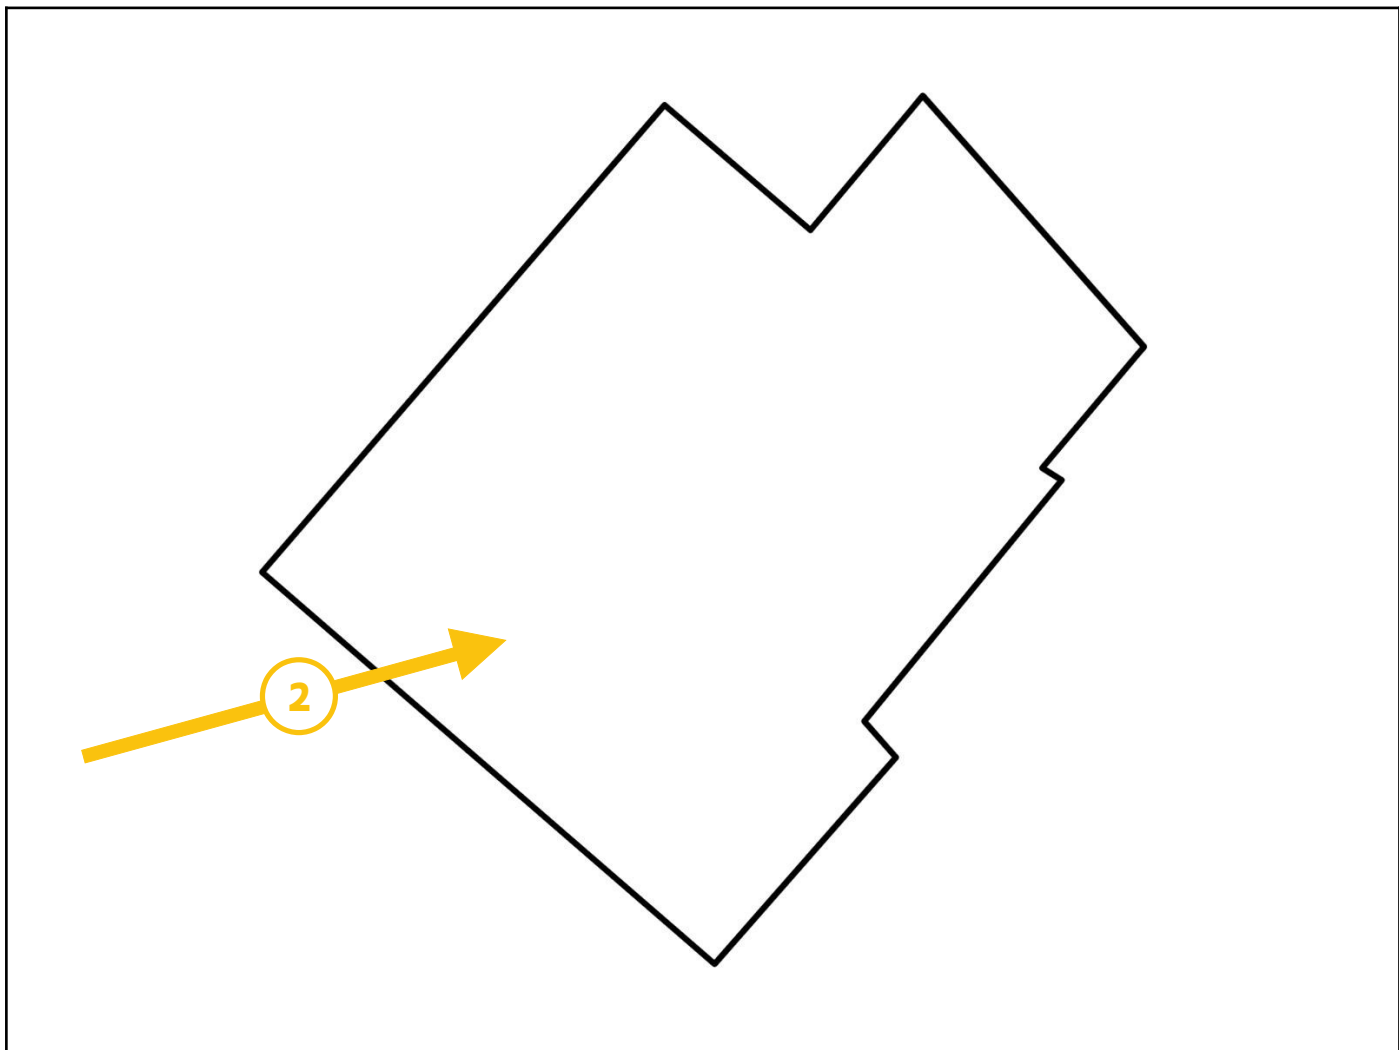
## Plan 3.1: Bijgebouw: Contour

Beschrijving	Type	Actie
2. Bijgebouw	Uitsluiting	-
