Asbestinventarisatetest

Driftweg 184, 8420 De Haan

Attestnummer : 20260211-000095.000

Uitgegeven op : 11.02.2026

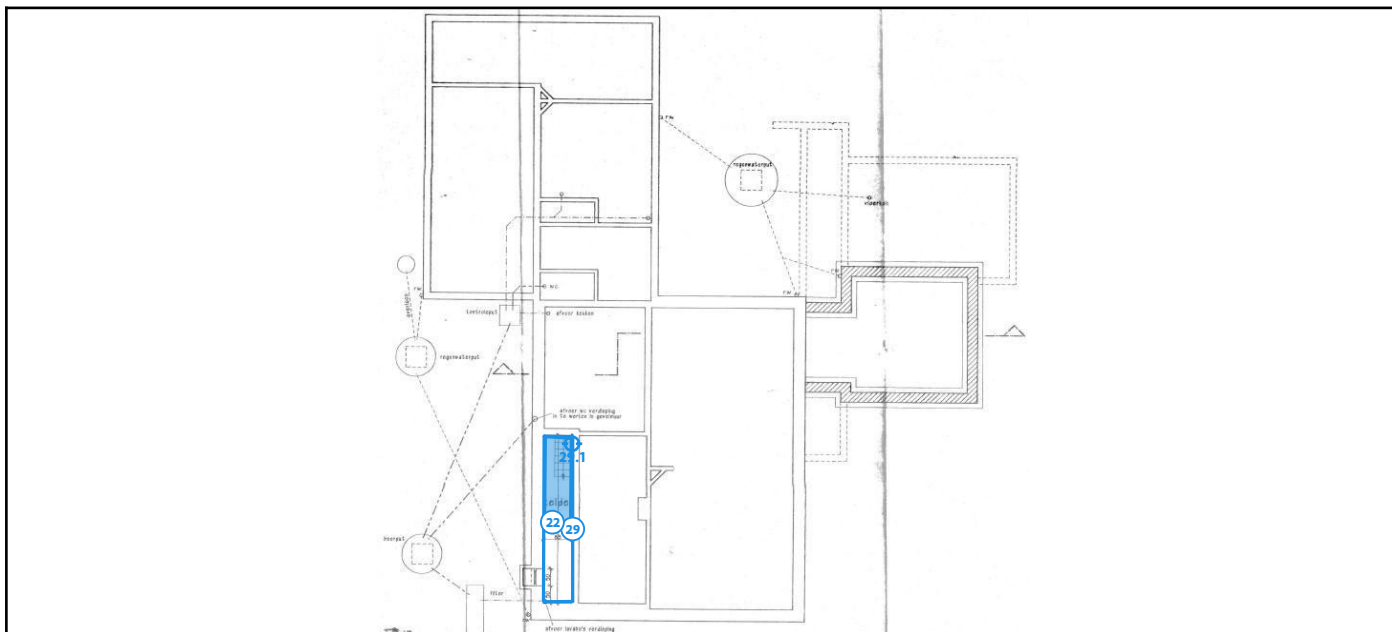
Plan 1.2: Kelder

Beschrijving	Type	Actie
22. Plafonds: pleisterwerk	Geen asbest	-
29. Garage/berging 2/kelder/zolder, muren: cementering	Geen asbest	-
29.1 Code: MM 08	Mengmonster	-

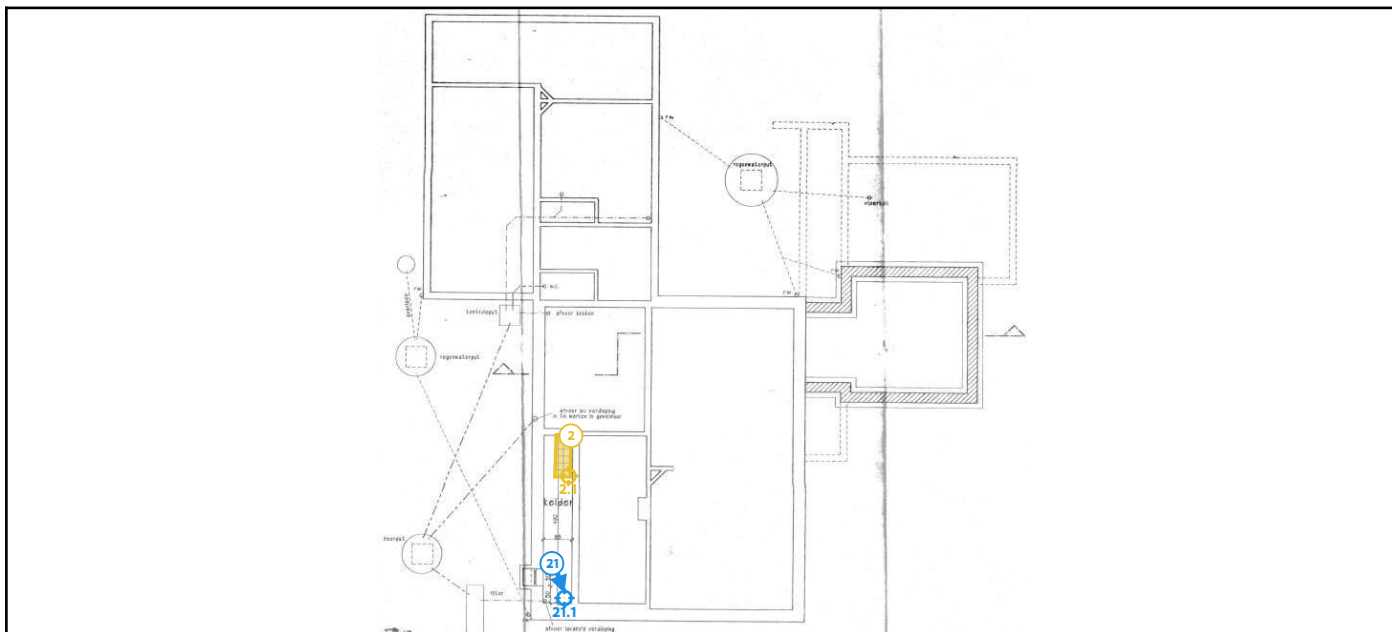
Plan 1.4: Kelder

Beschrijving	Type	Actie
2. Keldertrap: vinyltegels	Asbestmateriaal	Zorgvuldig beheren
2.1 Code: MM 13	Puntmonster	-
21. Kelder: mastiek tss schrijnwerk/glas raam	Geen asbest	-
21.1 Code: MM 14	Puntmonster	-

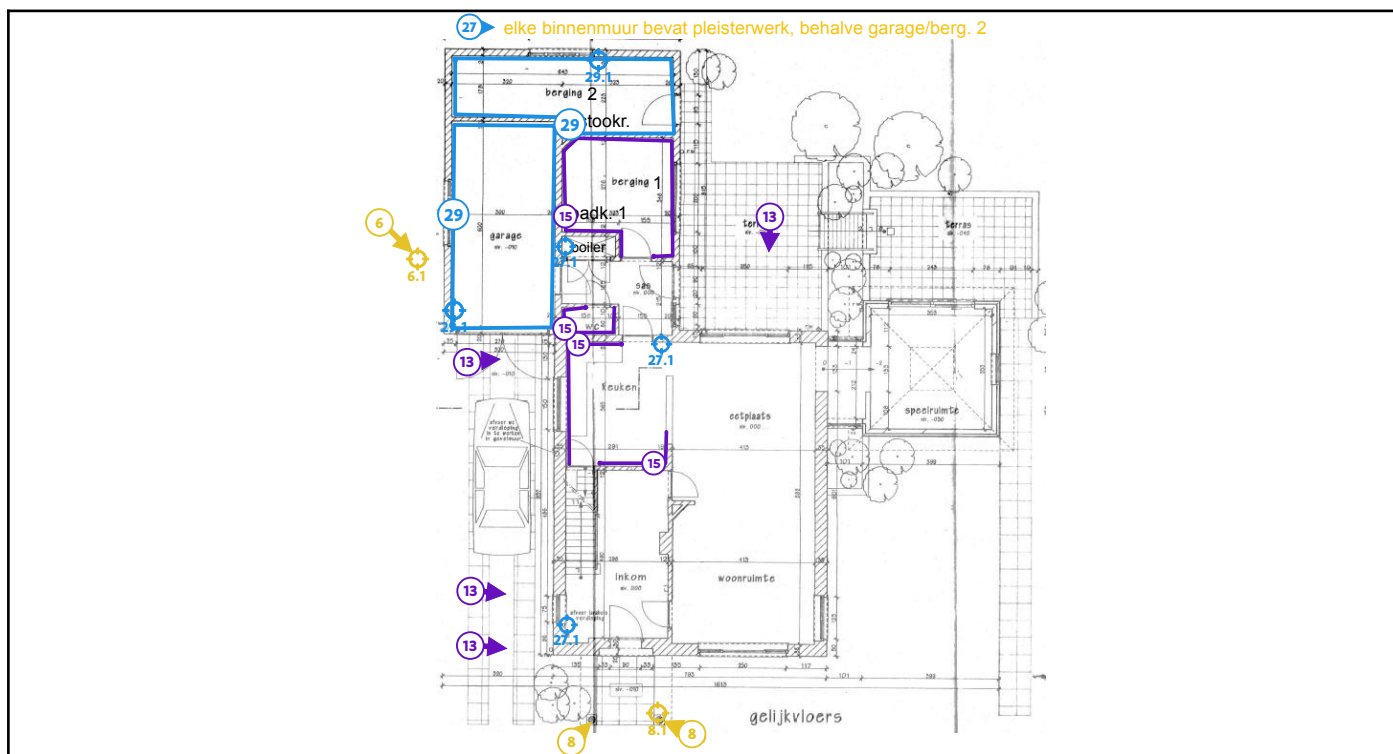
Plan 1.5: Gelijkvloers

Beschrijving	Type	Actie
6. Zij doorgang naast garage, put: afvoerbuïs	Asbestmateriaal	Zorgvuldig beheren
6.1 Code: MM 03	Puntmonster	-
8. Inkom afdak: zuilen	Asbestmateriaal	Zorgvuldig beheren
8.1 Code: MM 06	Puntmonster	-
13. Oprit/tuin: putten	Advies	-
15. Muren: tegellijm	Advies	-
27. Muren: pleisterwerk	Geen asbest	-
27.1 Code: MM 01	Mengmonster	-
29. Garage/berging 2/kelder/zolder, muren: cementering	Geen asbest	-
29.1 Code: MM 08	Mengmonster	-

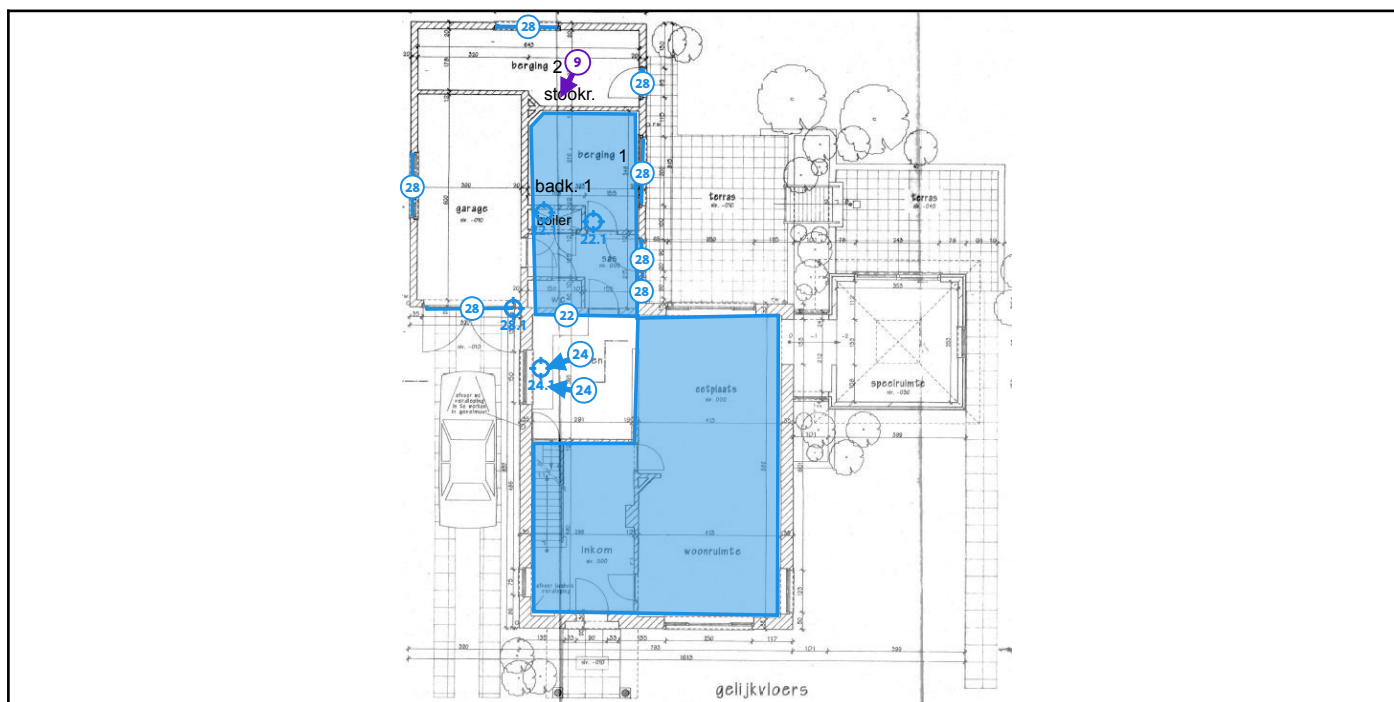
Plan 1.6: Gelijkvloers

Beschrijving	Type	Actie
9. Berging 2: Vaillant stookketel	Beperking	-
22. Plafonds: pleisterwerk	Geen asbest	-
22.1 Code: MM 02	Mengmonster	-
24. Keuken, spoelbak: antidreunplaten	Geen asbest	-
24.1 Code: MM 12	Puntmonster	-
28. Garage/uitbouw ramen/poort: mastiek tss schrijnwerk/gevel	Geen asbest	-
28.1 Code: MM 05	Puntmonster	-

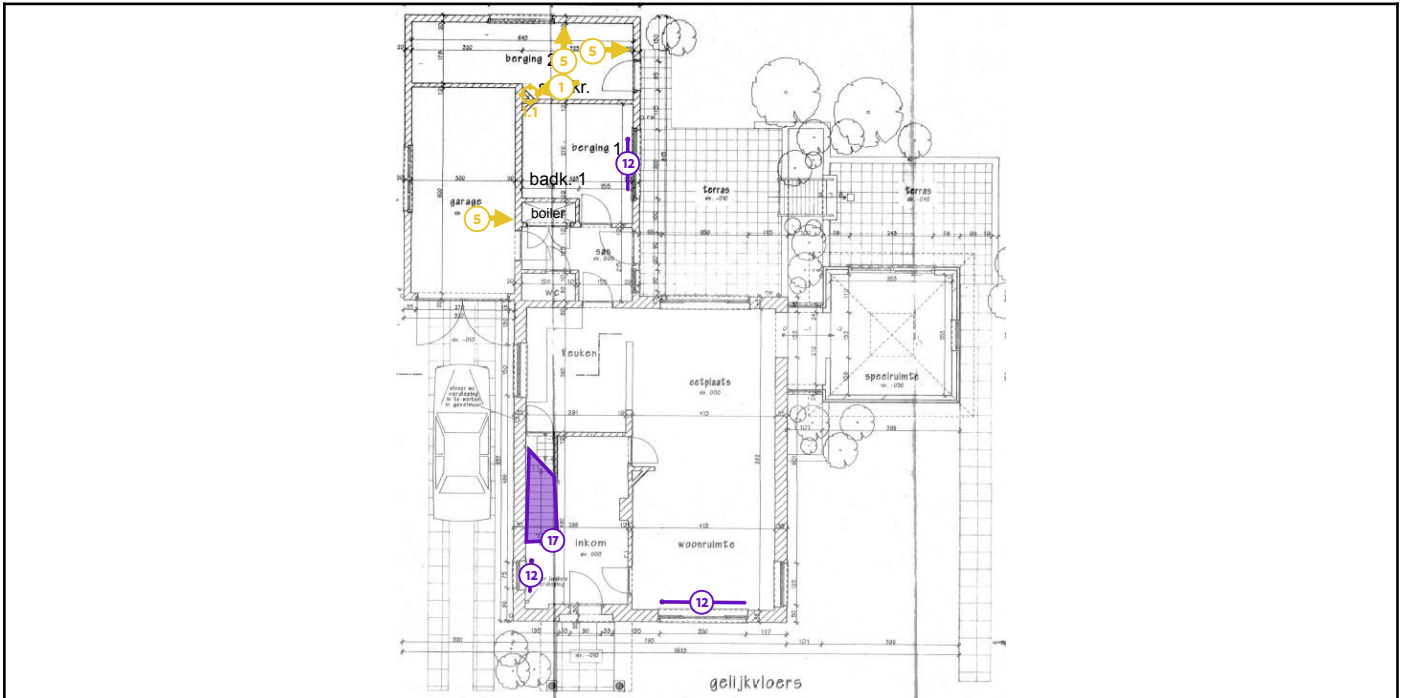
Plan 1.9: Gelijkvloers

Beschrijving	Type	Actie
1. Berging 2: inspectieluik en frame	Asbestmateriaal	Zorgvuldig beheren
1.1 Code: MM 10	Puntmonster	-
5. Garage/berging 2/kelder/zolder: bakeliet schakelmateriaal	Asbestmateriaal	Zorgvuldig beheren
12. Radiatoren	Advies	-
17. Traphal/trap: tapijt	Advies	-

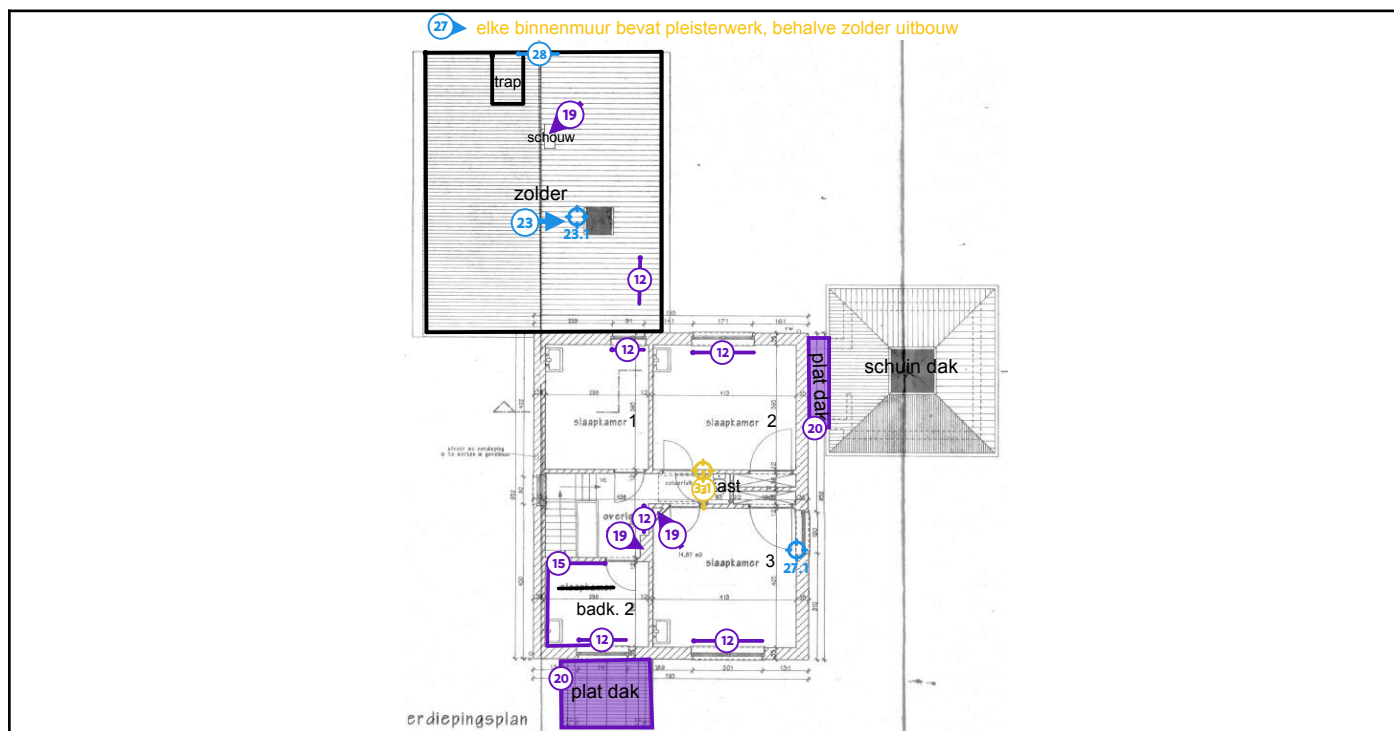
Plan 1.10: Verdiep 1

Beschrijving	Type	Actie
3. Nachthal, kast: plaat	Asbestmateriaal	Zorgvuldig beheren
3.1 Code: MM 16	Puntmonster	-
12. Radiatoren	Advies	-
15. Muren: tegellijm	Advies	-
19. Schouwen: binnenkant	Advies	-
20. Platte daken	Advies	-
23. Garage, zolder: vloerzeil meubel	Geen asbest	-
23.1 Code: MM 09	Puntmonster	-
27. Muren: pleisterwerk	Geen asbest	-
27.1 Code: MM 01	Mengmonster	-

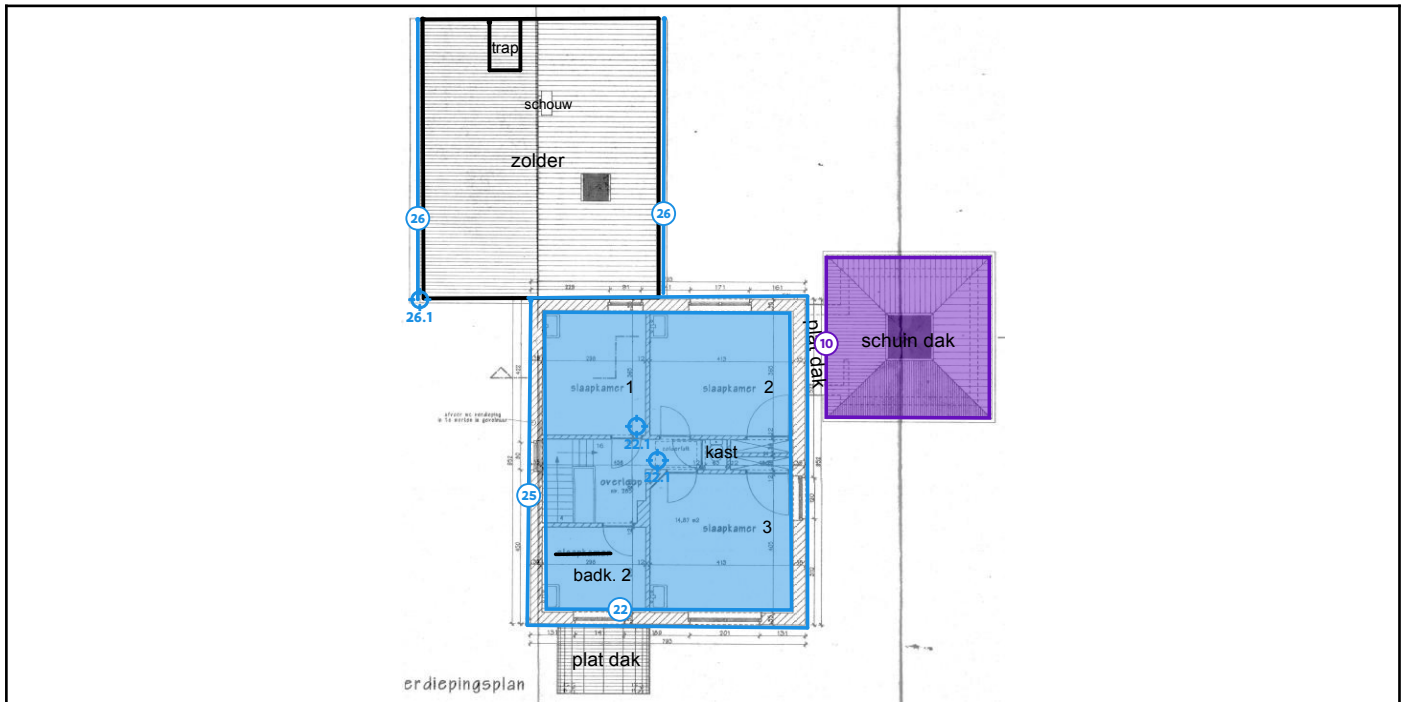
Plan 1.11: Verdiep 1

Beschrijving	Type	Actie
10. Schuin dak: onderdak	Beperking	-
22. Plafonds: pleisterwerk	Geen asbest	-
22.1 Code: MM 02	Mengmonster	-
25. Buitengevel: crepi	Geen asbest	-
26. Dakgoten: roofing	Geen asbest	-
26.1 Code: MM 07	Puntmonster	-

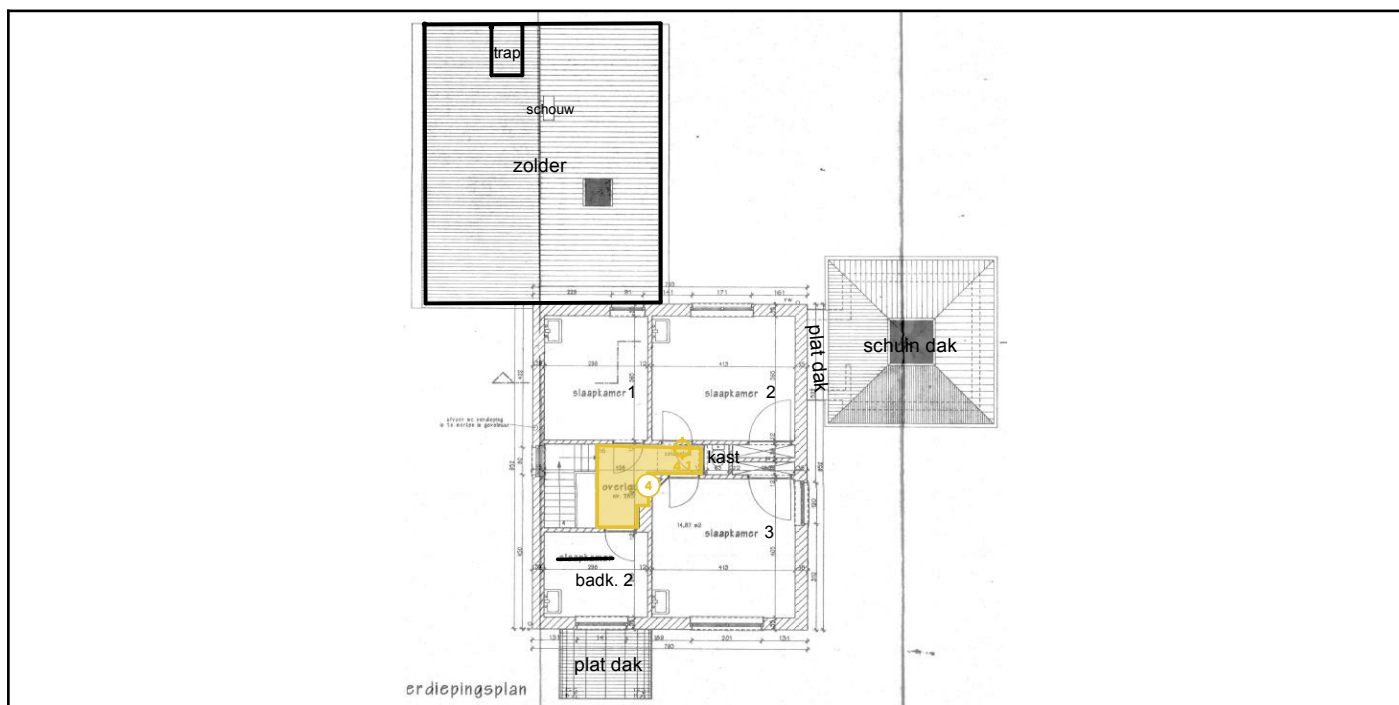
Plan 1.13: Verdiep 1

Beschrijving	Type	Actie
4. Traphal boven: vloer platen	Asbestmateriaal	Zorgvuldig beheren
4.1 Code: MM 15	Puntmonster	-

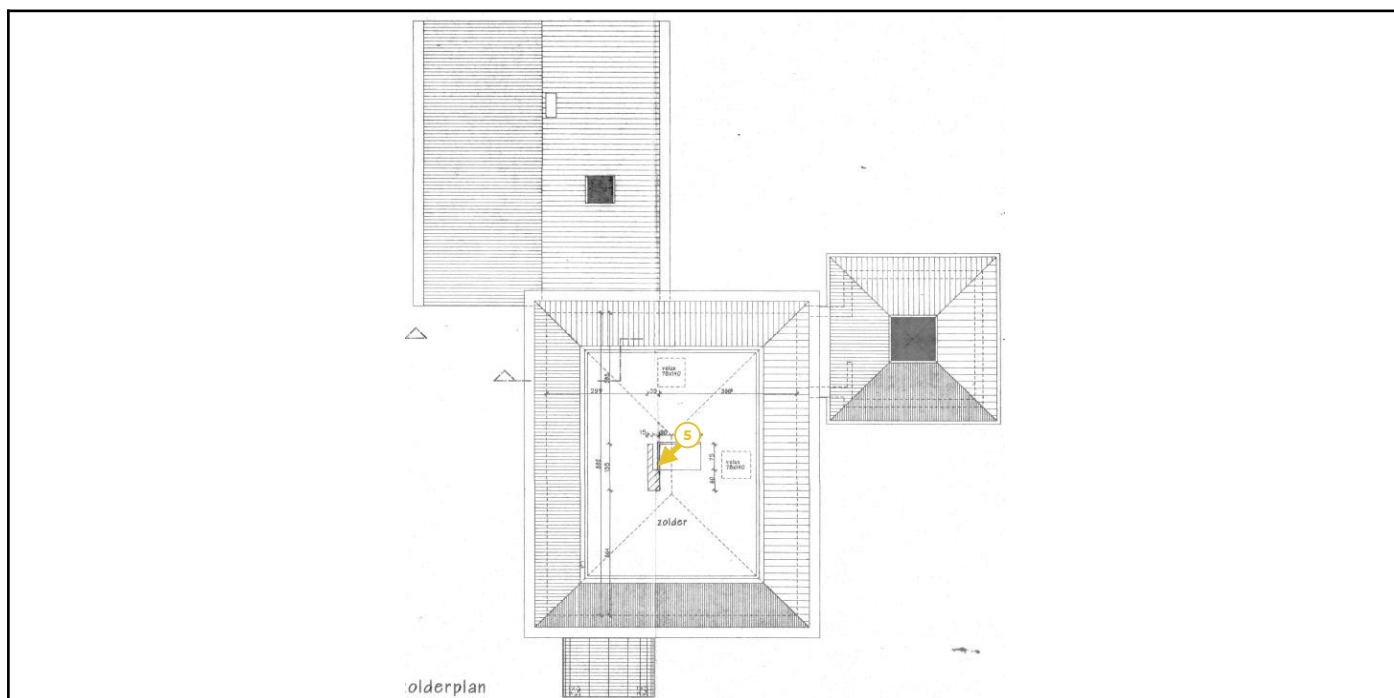
Plan 1.15: Zolder

Beschrijving	Type	Actie
5. Garage/berging 2/kelder/zolder: bakeliet schakelmateriaal	Asbestmateriaal	Zorgvuldig beheren

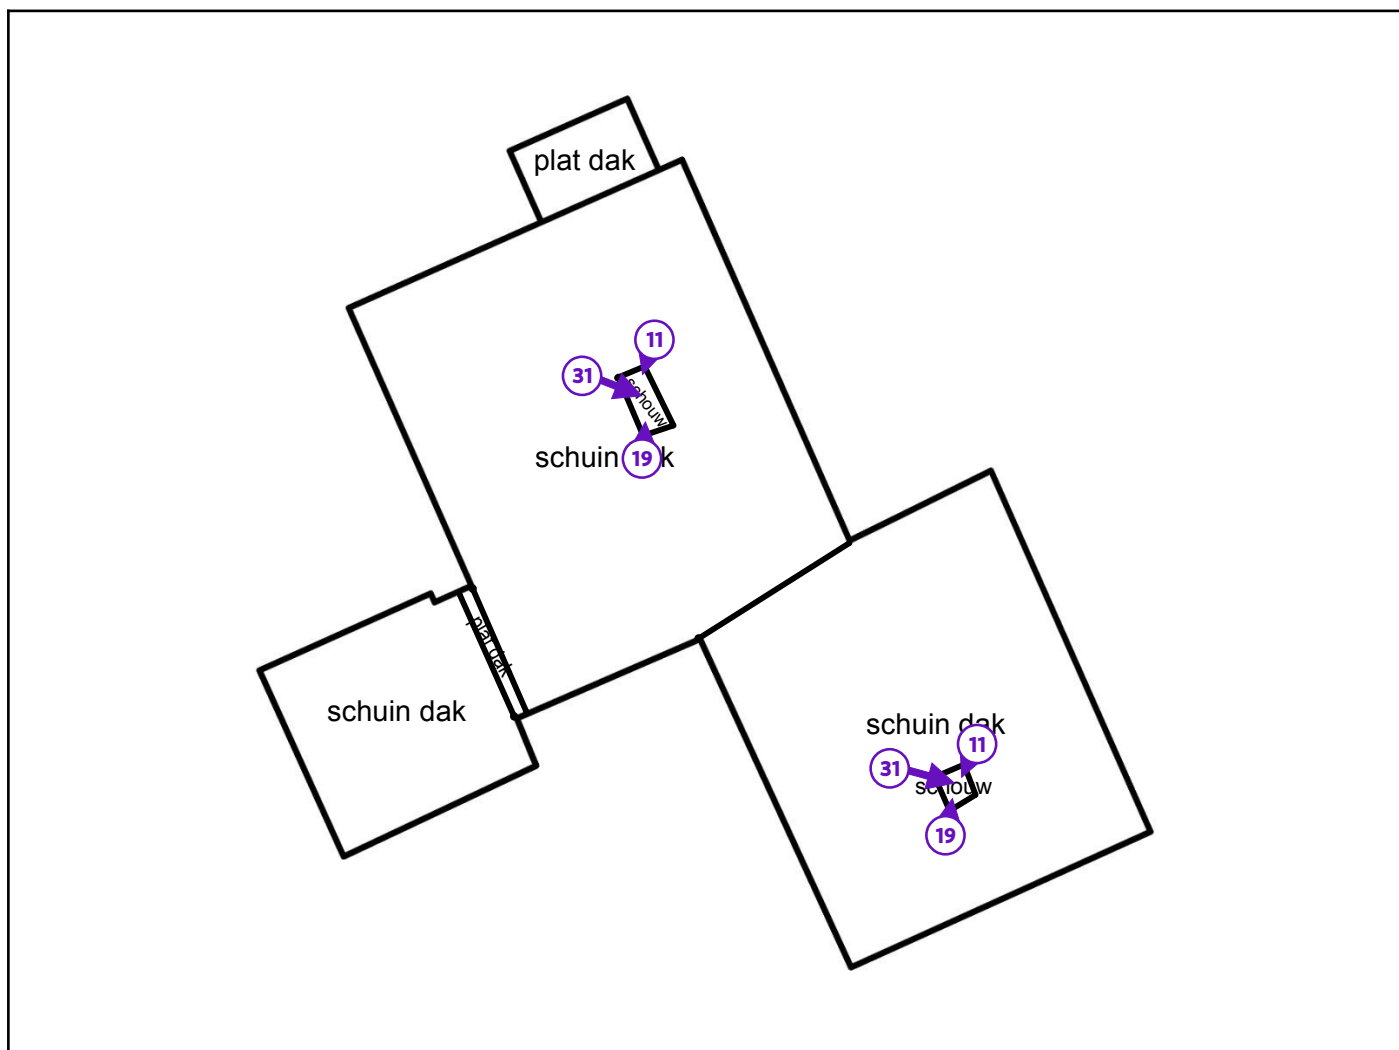
Plan 1.16: Dak

Beschrijving	Type	Actie
11. Schouwen: binnenkant	Beperking	-
19. Schouwen: binnenkant	Advies	-
31. Dak, schouwen: rookgaskanalen	Overige ruimte of materiaal	-

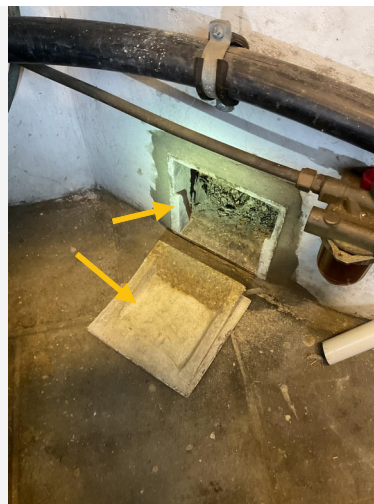
Detailfoto

Eindbeoordeling materiaalrisico	Laag materiaalrisico en/of verlaagde kans op vezelvrijgave
---------------------------------	--

#	Type	Referentie	Resultaat
1.1	Puntmonster	MM 10	Chrysotiel

- Zorg voor een veilig beheer. Vermijd het beschadigen van het asbestmateriaal. Controleer de toestand jaarlijks op wijzigingen.

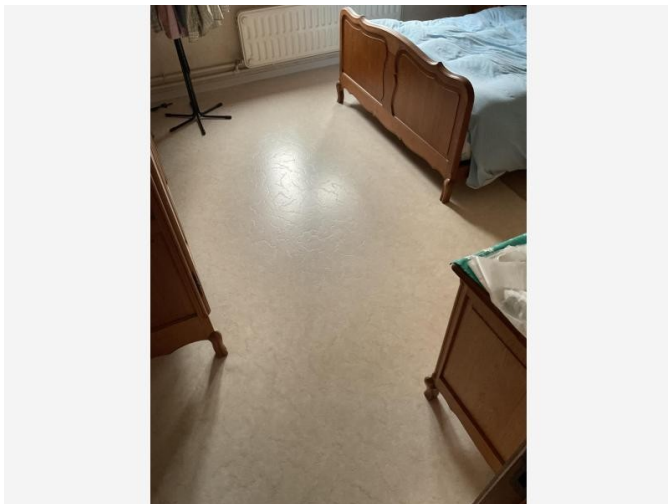
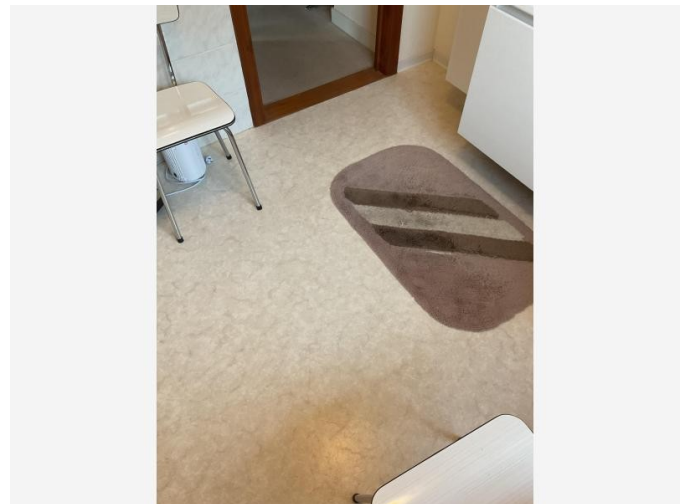
Het bovenste vloerzeil in de slaapkamers en de badkamer is een niet asbestverdachte vinyl zeil.

Een aantal zijden proberen op te heffen, zeil is gelijmd aan de ondergrond, bijgevolg kon het materiaal onder het zeil niet geïnspecteerd worden zonder destructief onderzoek.

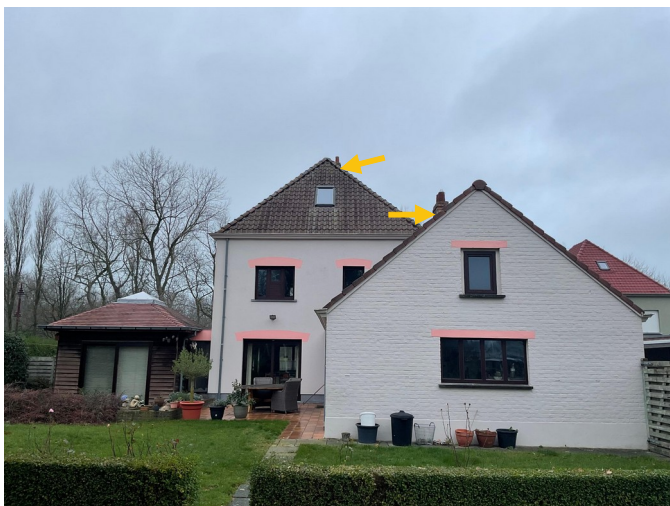
In de periode dat deze woning werd gebouwd, of tijdens verbouwingen van voor 2001, kunnen asbestverdachte vezelcementen buizen in de schouw als rookkanalen gebruikt zijn. Dit is op het moment van deze inventaris niet waarneembaar of vast te stellen zonder destructief onderzoek.

Indien bij werken aan de schouw dergelijke buis tevoorschijn komt, dient er met de nodige zorg te worden mee omgesprongen en dient u ons alsnog te contacteren voor een verdere inspectie en eventuele staalname.

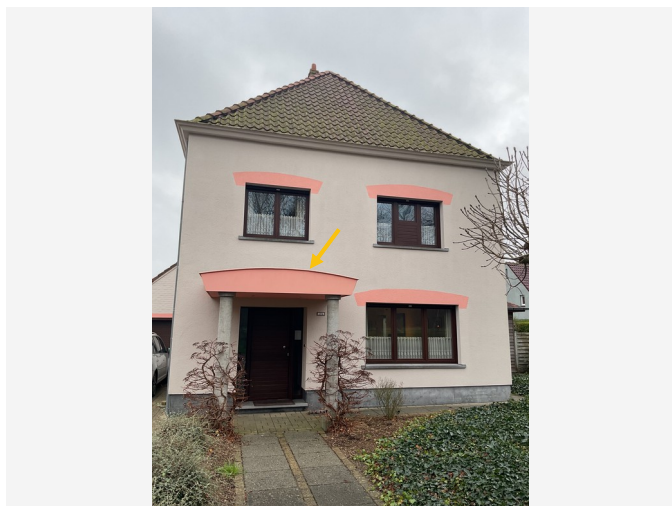
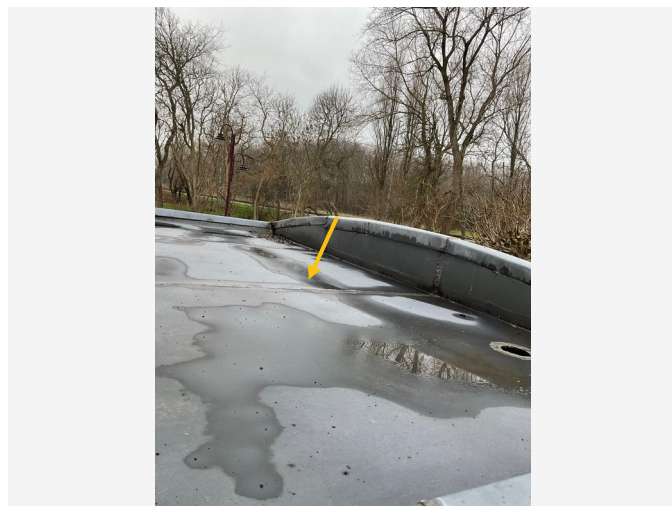
Platte daken bestaan uit zink, dit is niet asbestverdacht.
