# Asbestinventarisatetest

Lichterveldsestraat 5, 8851 Ardoorie

Attestnummer : 20260417-000261.000

**Asbestveilig** (maar niet asbestvrij)

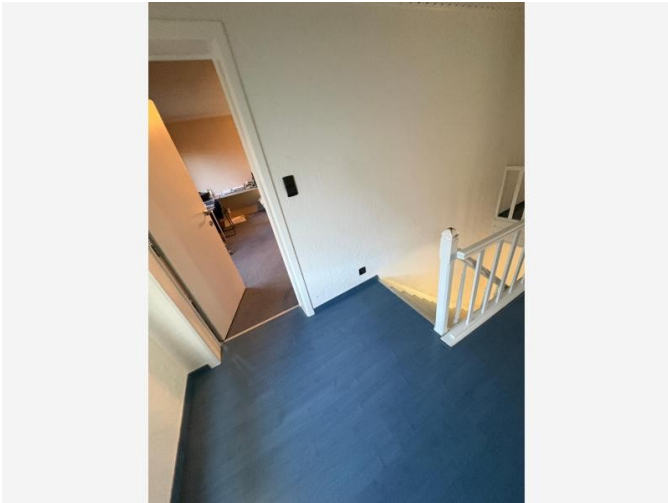
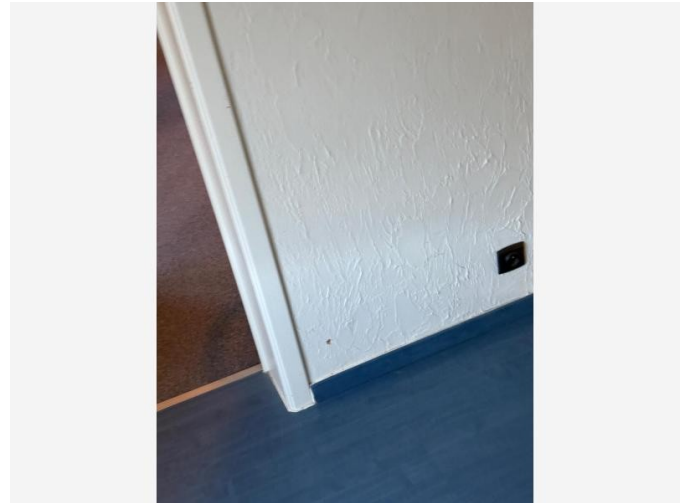
| Opmerking | <p>De opgegeven hoeveelheid is een inschatting/vermoedelijke hoeveelheid.</p> <p>De stalen werden genomen in volgende ruimtes:</p> <p>- slaapkamer (verdp +1 (2x))</p> |
