# Asbestinventarisatattest

Avelgemstraat 169A, 8550 Zwevegem

Attestnummer : 20260830-000101.000

Uitgegeven op : 30.08.2026

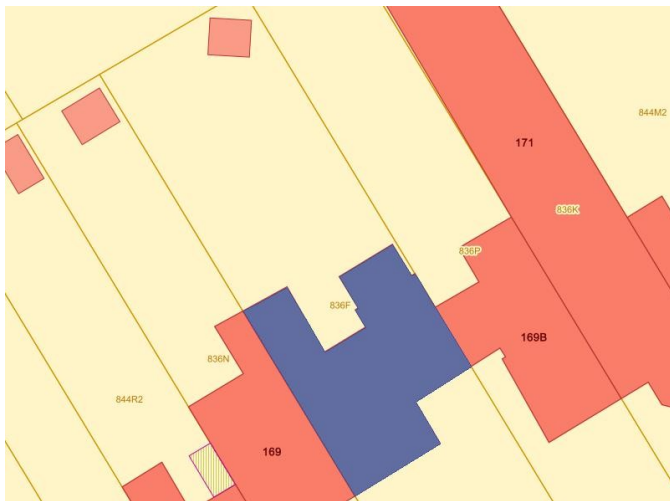
## Zone 1: Woning

### 2     **Asbestmaterialen**

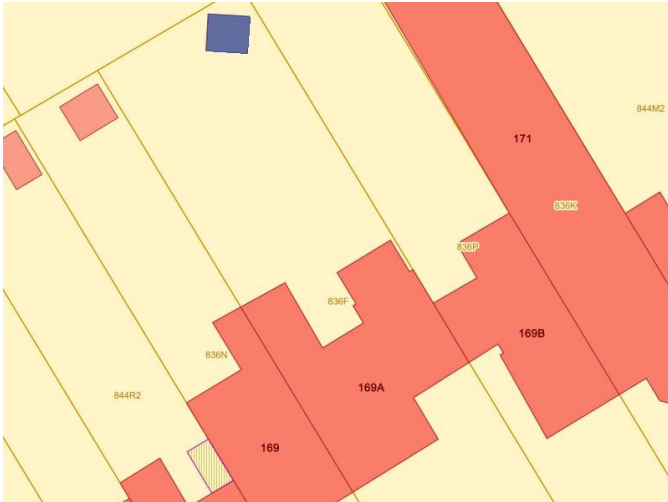
## Zone 2: Tuinhuis

- 0 Asbestmaterialen
- 0 Beperkingen
- 0 Uitsluitingen
- 0 Roerende goederen
- 0 Puin, steenslag, (water)bodem
- 0 Adviezen
- 0 Geen asbest
