# Asbestinventarisatetest

Stationsdreef 148/6, 8800 Roeselare

Attestnummer : **20260918-000018.000**

Uitgegeven op : **18.09.2026**

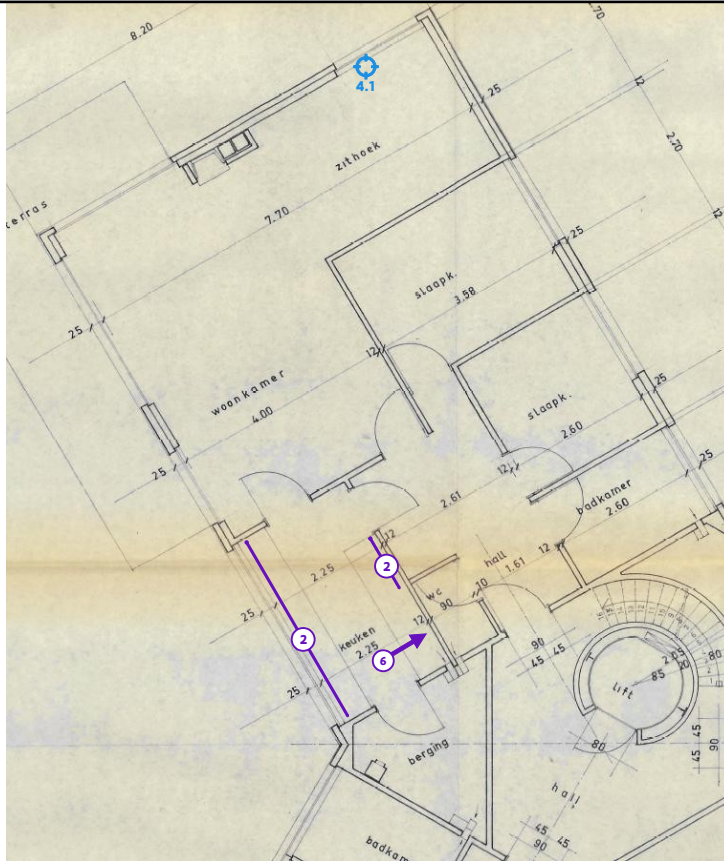
## Plan 1.1: Schermafbeelding 2026-09-18 om 08.04.13

## 'Mastiek' geldt voor alle ramen

| Beschrijving | Notitie | Terug te vinden op plannen |
|---|---|---|
| Fiche 6: CV-ketel (niet verdacht) | Er konden geen asbestverdachte materialen worden vastgesteld, de ketel is van 2009. | Plan 1.1: Schermafbeelding 2026-09-18 om 08.04.13 |
