Verslag huishoudelijke elektrische installatie op laagspanning en zeer lage spanning

Referentie: **013-20260422-06**	Datum controle: **22/04/2026**
Keurder: **013**

Eigenaar:	**Conny Blomme**	EAN-code:	**541448820041089482**
Adres installatie:	**Dorpsplein 15, 8851 - Koolskamp**	Nummer teller(s):	**1sag1100334826**
		Distributienetbeheerder installatie:	**Fluvius**

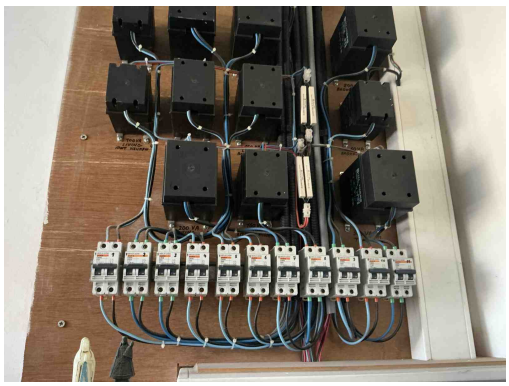
D25 - De verbindingsinstallaties en/of de beveiligingstoestellen (veiligheden, vermogensschakelaars, differentieelstroombeveiligingingsinrichtingen...) moeten op steunpanelen gegroepeerd en gemonteerd zijn in één of meer schakel- en verdeelborden. (Boek 1: 5.3.5.1)

C21 - Het gebruik van geleiders van het type VOB, zonder bijkomende afscherming is niet toegestaan (Boek 1: 5.2.9.6).

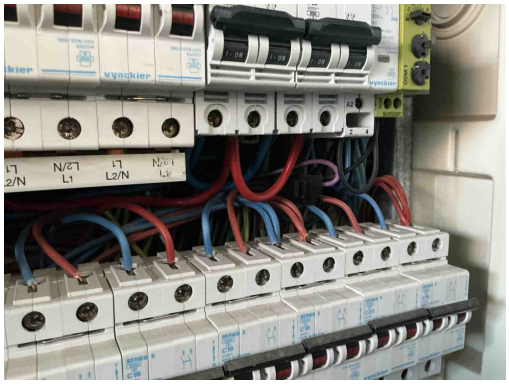
C35 - Er zijn doorverbindingen gemaakt met lusterklemmen; er kon niet aangetoond worden dat deze klemmen geschikt zijn voor de aanwezige spanning, stroom en draadsectie en dat ze “CE” zijn (Boek 1: 1.4.2.1.).

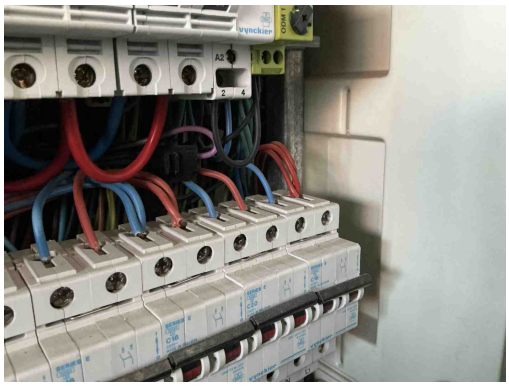
T21 - Het elektrisch materieel is niet geplaats volgens de voorschriften van de fabrikant/ regels van goed vakmanschap . (Boek 1: 1.4.1.3)
Opmerking: Oa Max aantal geleiders overschreden

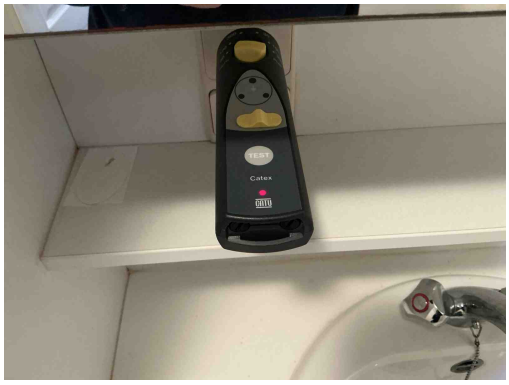
A16 - Er is geen continuïteit van de beschermingsgeleider van de contactdoos (Boek 1: 5.4.3.4).
Opmerking: Oa badkamer

C26 - De verbindingen zijn niet gebeurd in borden, in aftakdozen, aan de klemmen van contactdozen, schakelaars of in de verlichtingstoestellen (Boek 1: 5.2.6.1).
Opmerking: Oa buiten

C28 - Niet gebruikte leidingen onder spanning zijn niet op een degelijke manier geïsoleerd of verwijderd (Boek 1: 4.2.1.1).
Opmerking: Oa buiten
